# Asbestinventarisatetest

Antwerpsedreef 67, 2980 Zoersel

Attestnummer : **20230523-000070.000**

Uitgegeven op : **23.05.2023**

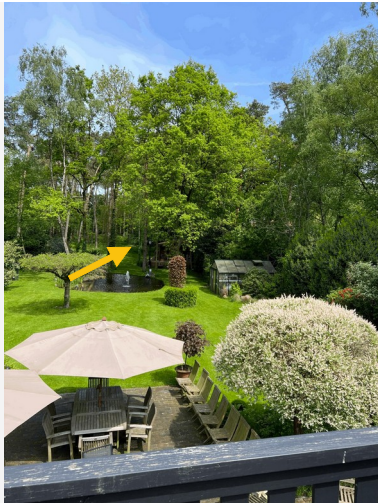
Situeringsfoto

### Uitgesloten van inspectie

**Bouwjaar:** 2021

*Constructies gebouwd vanaf 2001 moeten niet onderzocht worden*

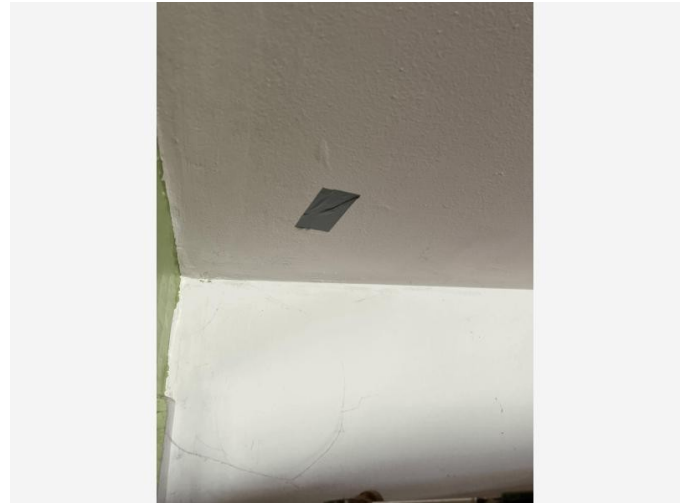
## Fiche 3: Pleisterwerk plafonds

Geen asbest

| # | Type | Referentie | Resultaat |
|---|---|---|---|
| 3.1 | Mengmonster | 1805012 | Geen asbest |

| Beschrijving | Pleisterwerk plafonds |
| Bindmiddel van materiaal | Gips - kalk |

| Hoeveelheid (oppervlakte - dikte - aantal) | <ul style="list-style-type: none"> <li>• 152,00 m<sup>2</sup> - 2,00 cm - 1 stuk</li> </ul> |

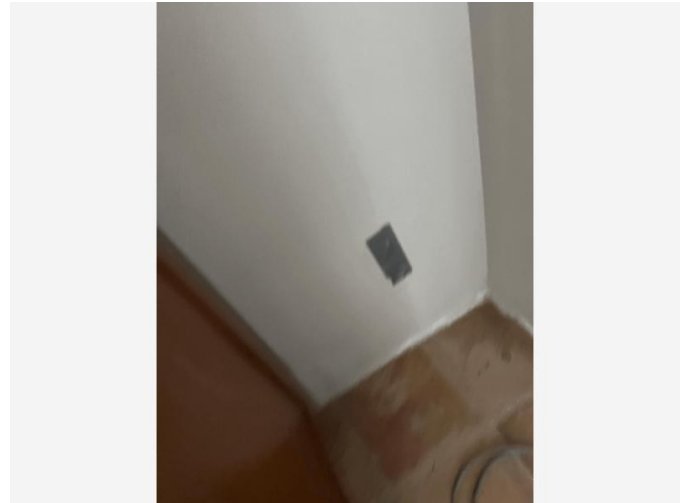
## Fiche 4: Pleisterwerk muren

Geen asbest

| # | Type | Referentie | Resultaat |
|---|---|---|---|
| 4.1 | Mengmonster | 1805011 | Geen asbest |

| Beschrijving | Pleisterwerk muren |
| Bindmiddel van materiaal | Gips - kalk |

| Hoeveelheid (oppervlakte - dikte - aantal) | <ul style="list-style-type: none"> <li>• 0,10 m<sup>2</sup> - 1,00 cm - 1 stuk</li> </ul> |
