**Verslag huishoudelijke elektrische installatie op laagspanning en zeer lage spanning****Algemeen:**

| Referentie: <b>009-20260915-04</b> | Datum controle: <b>15/09/2026</b> |

| Adres installatie: | <b>Hambosstraat 11, 3150 - Haacht</b> | Nummer teller(s): | <b>1sag3100171696</b> |

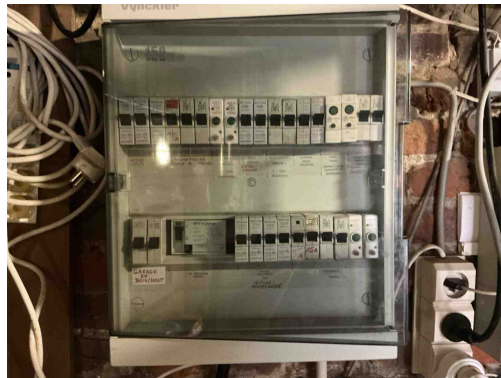
**B17** - De voedingsspanning is niet op elk bord vermeld (Boek 1: 3.1.3.3).

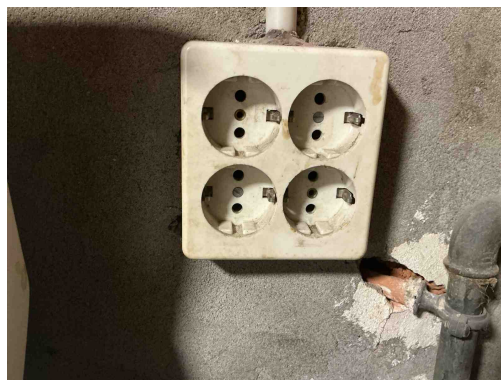
**T03** - Contactdozen met randaarding zijn niet toegelaten in huishoudelijke installaties en in niet huishoudelijke installaties zonder BA4/BA5 personeel (Boek 1: 5.3.5.2).

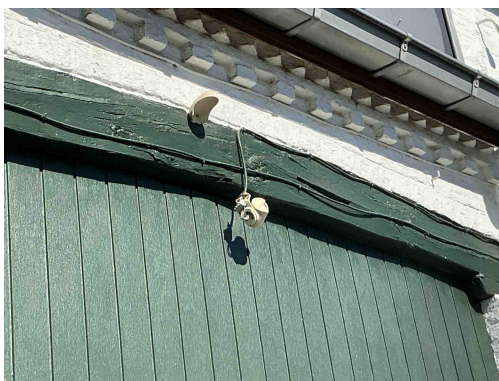
**T23** - Het elektrisch materiaal is beschadigd. (Boek 1: 1.4.1.3).

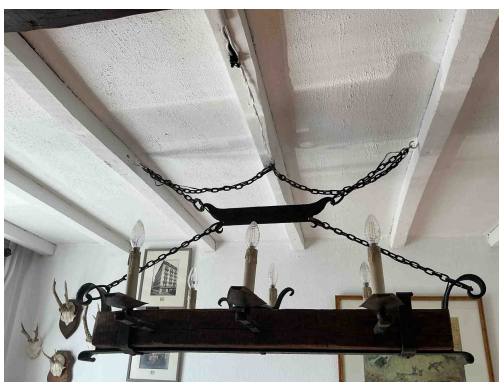
Klasse 0 is verboden

**C26** - De verbindingen zijn niet gebeurd in borden, in aftakdozen, aan de klemmen van contactdozen, schakelaars of in de verlichtingstoestellen (Boek 1: 5.2.6.1).

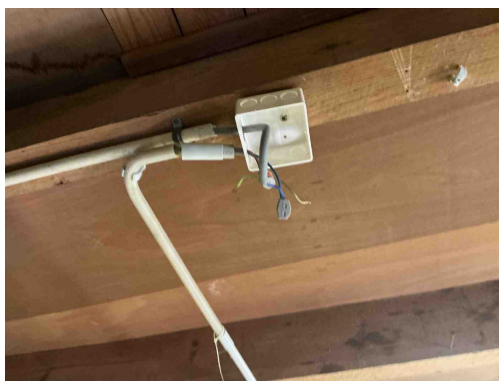
**C26** - De verbindingen zijn niet gebeurd in borden, in aftakdozen, aan de klemmen van contactdozen, schakelaars of in de verlichtingstoestellen (Boek 1: 5.2.6.1).

**C30** - De deksels van de aftakdoos/aftakdozen ontbreken (Boek 1: 4.2.2.1, 5.2.6.1).

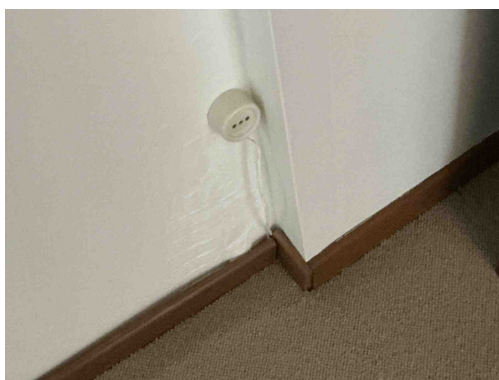
**T13** - Opbouwcontactdozen en/of -schakelaars zonder achterplaatje mogen niet rechtstreeks op een brandbare ondergrond bevestigd worden (Boek 1: 4.3.3.5).

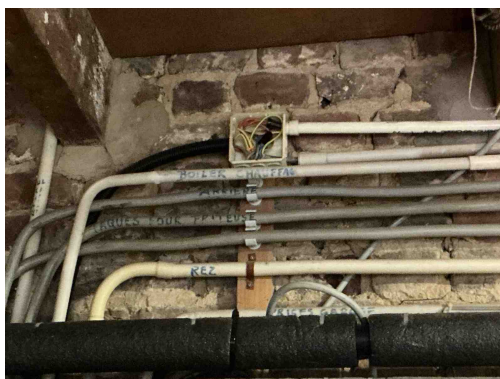
**C30** - De deksels van de aftakdoos/aftakdozen ontbreken (Boek 1: 4.2.2.1, 5.2.6.1).

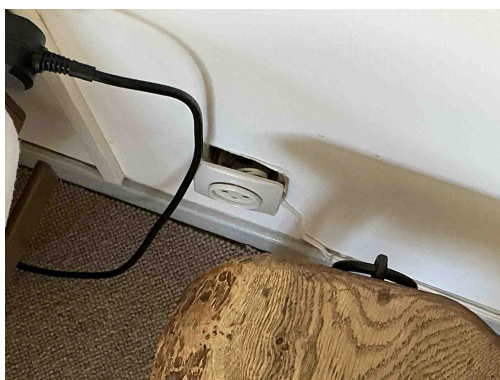
**T10** - Bepaalde contactdozen en/of schakelaars zijn niet degelijk bevestigd (Boek 1: 1.4.1.3).

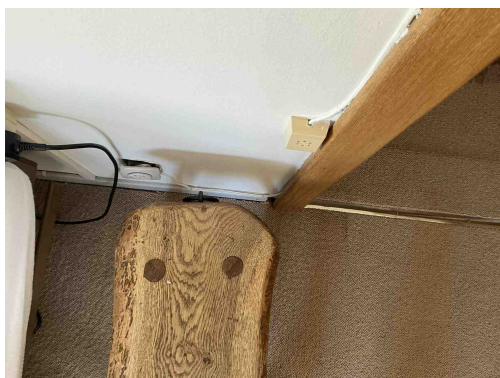
**C27** - Het gebruik van geleiders van het type VTLMb (côte-à-côte) is niet toegestaan (Boek 1: 1.4.2.1).

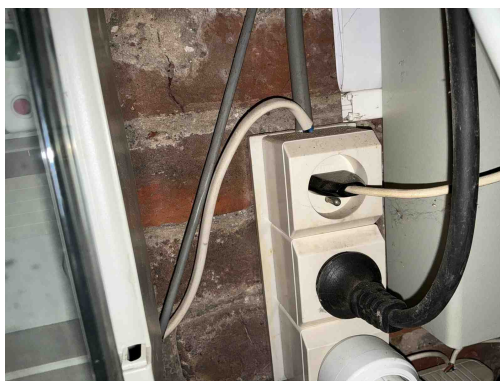
**C27** - Het gebruik van geleiders van het type VTLMb (côte-à-côte) is niet toegestaan (Boek 1: 1.4.2.1).

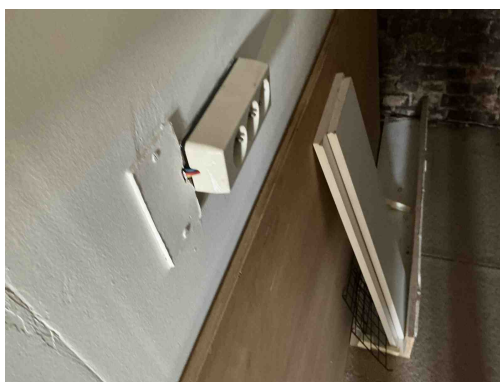
**T21** - Het elektrisch materieel is niet geplaatst volgens de voorschriften van de fabrikant/ regels van goed vakmanschap . (Boek 1: 1.4.1.3)

*Opmerking: Verlengdoos dient niet voor vaste aansluiting*

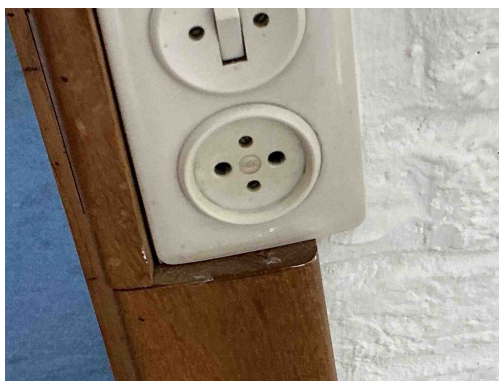
**T11** - De contactdozen waarvan de toegekende stroomsterkte maximaal 16A en de toegekende spanning maximaal 250V bedraagt en niet bedoeld zijn voor de voeding van een of meerdere verbruikstoestellen voor een specifiek doel en niet geplaatst zijn in of op schakel- en verdeelborden, beschikken niet of IPXX-D (incl. gemeenschappelijke delen residentieel geheel) (Boek 1: 4.2.2.3/5.3.5.2).

*Opmerking: Algemeen,...*

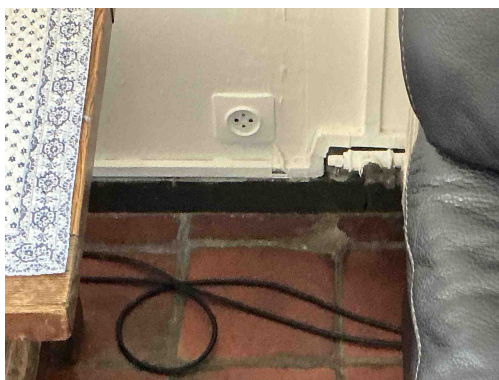
**T11** - De contactdozen waarvan de toegekende stroomsterkte maximaal 16A en de toegekende spanning maximaal 250V bedraagt en niet bedoeld zijn voor de voeding van een of meerdere verbruikstoestellen voor een specifiek doel en niet geplaatst zijn in of op schakel- en verdeelborden, beschikken niet of IPXX-D (incl. gemeenschappelijke delen residentieel geheel) (Boek 1: 4.2.2.3/5.3.5.2).

*Opmerking: Algemeen,...*
