# Asbestinventarisatetest

Breughelpark 8/41, 1731 Asse

Attestnummer : 20230430-000057.000

Uitgegeven op : 30.04.2023

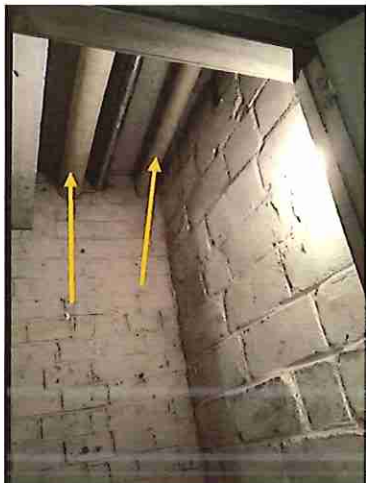
## Fiche 1: Leiding isolatie berging

In de berging is leiding isolatie van de gemeenschappelijke delen

| Primaire drager | Sanitaire infrastructuur en uitrusting (toe- en afvoer) |
| (Asbest)materiaal | In-situ afwerkingslagen - Thermische isolatie |
| Bindmiddel | Gips - kalk |
| Gebondenheid bindmiddel | Niet-hechtgebonden |

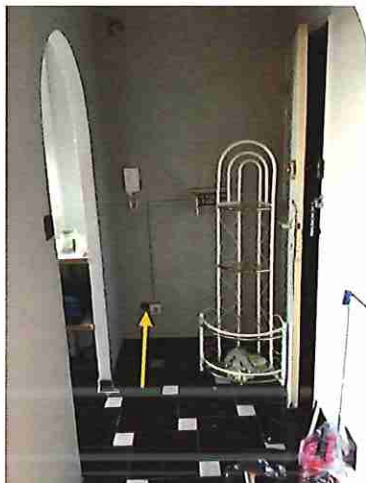
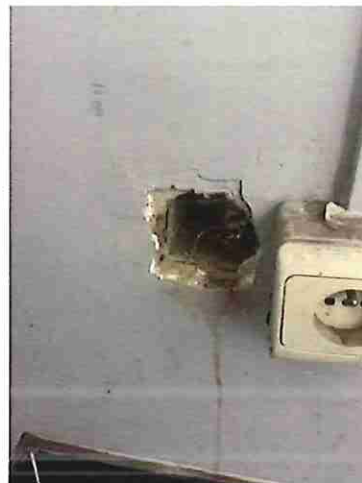
## Fiche 2: Pleisterwerk muren

Geen asbest

| # | Type | Referentie | Resultaat |
|---|---|---|---|
| 2.1 | Mengmonster | MM01 | Geen asbest |

| Beschrijving | Pleisterwerk muren |
| Primaire drager | Binnenwand |
| Bindmiddel van materiaal | Gips - kalk |

| Gebondenheid op basis van bindmiddel | Niet-hechtgebonden |

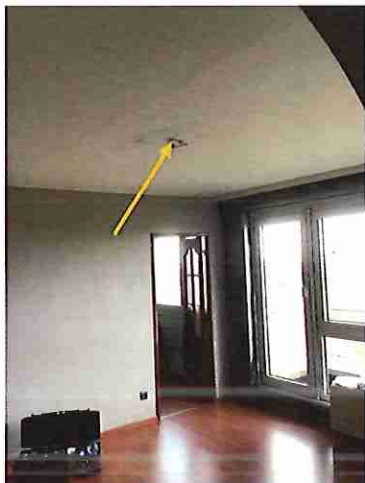
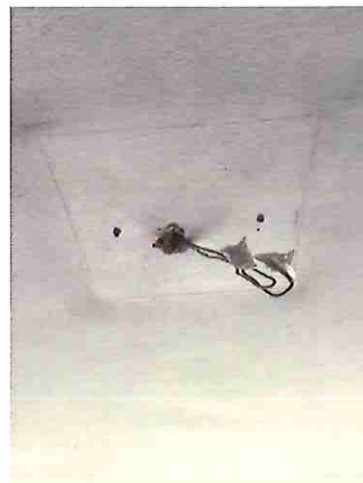
## Fiche 3: Pleisterwerk plafond

Geen asbest

| # | Type | Referentie | Resultaat |
|---|---|---|---|
| 3.1 | Mengmonster | MM02 | Geen asbest |

| Beschrijving | Pleisterwerk plafond |
| Primaire drager | Plafond |
| Bindmiddel van materiaal | Gips - kalk |

| Gebondenheid op basis van bindmiddel | Niet-hechtgebonden |
