# Asbestinventarisatetest

Ninoofsesteenweg 599/101, 1701 Dilbeek

Attestnummer : **20240612-000503.000**

Uitgegeven op : **12.06.2024**

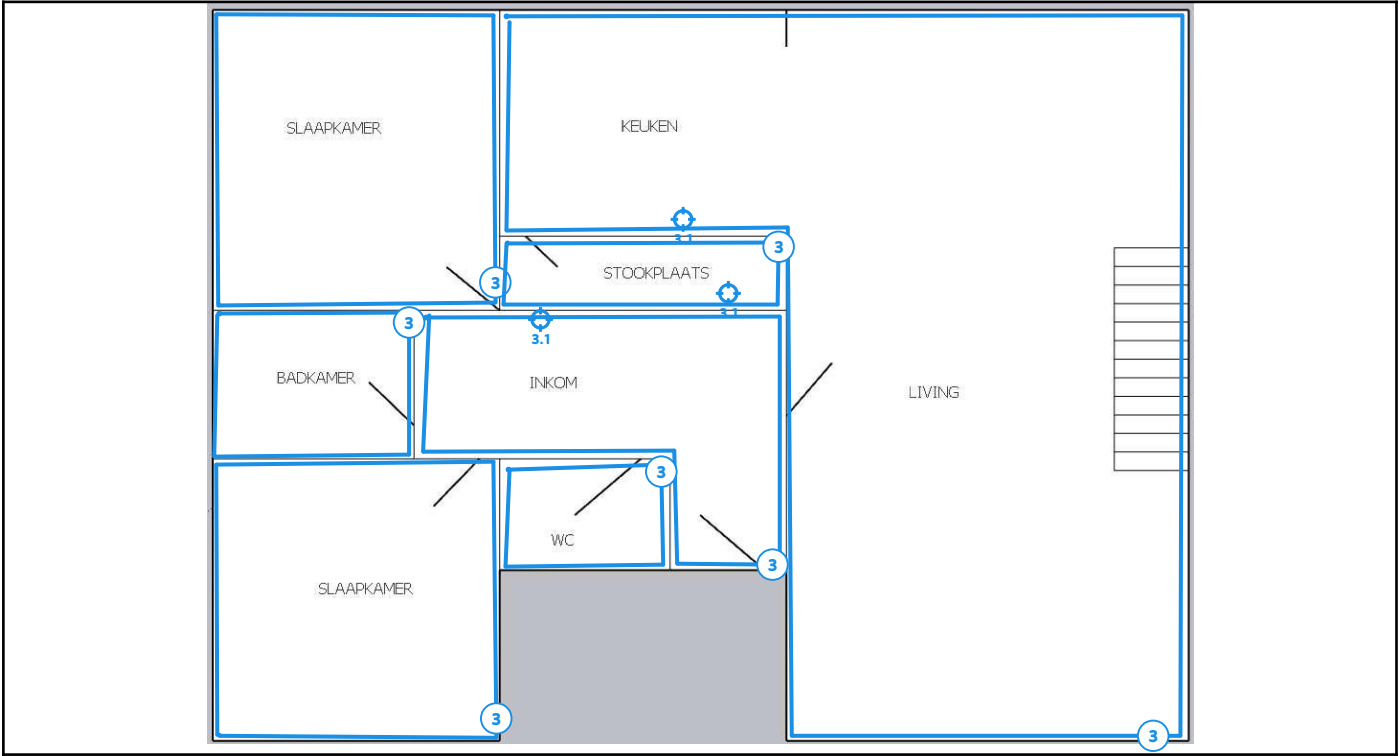
# Plan 1.1: Plan Appartement

| Beschrijving | Type | Actie |
|---|---|---|
| 3. Pleisterwerk muren | Geen asbest | - |
| 3.1 Code: 240606-NINO599101-PLEMUR | Mengmonster | - |

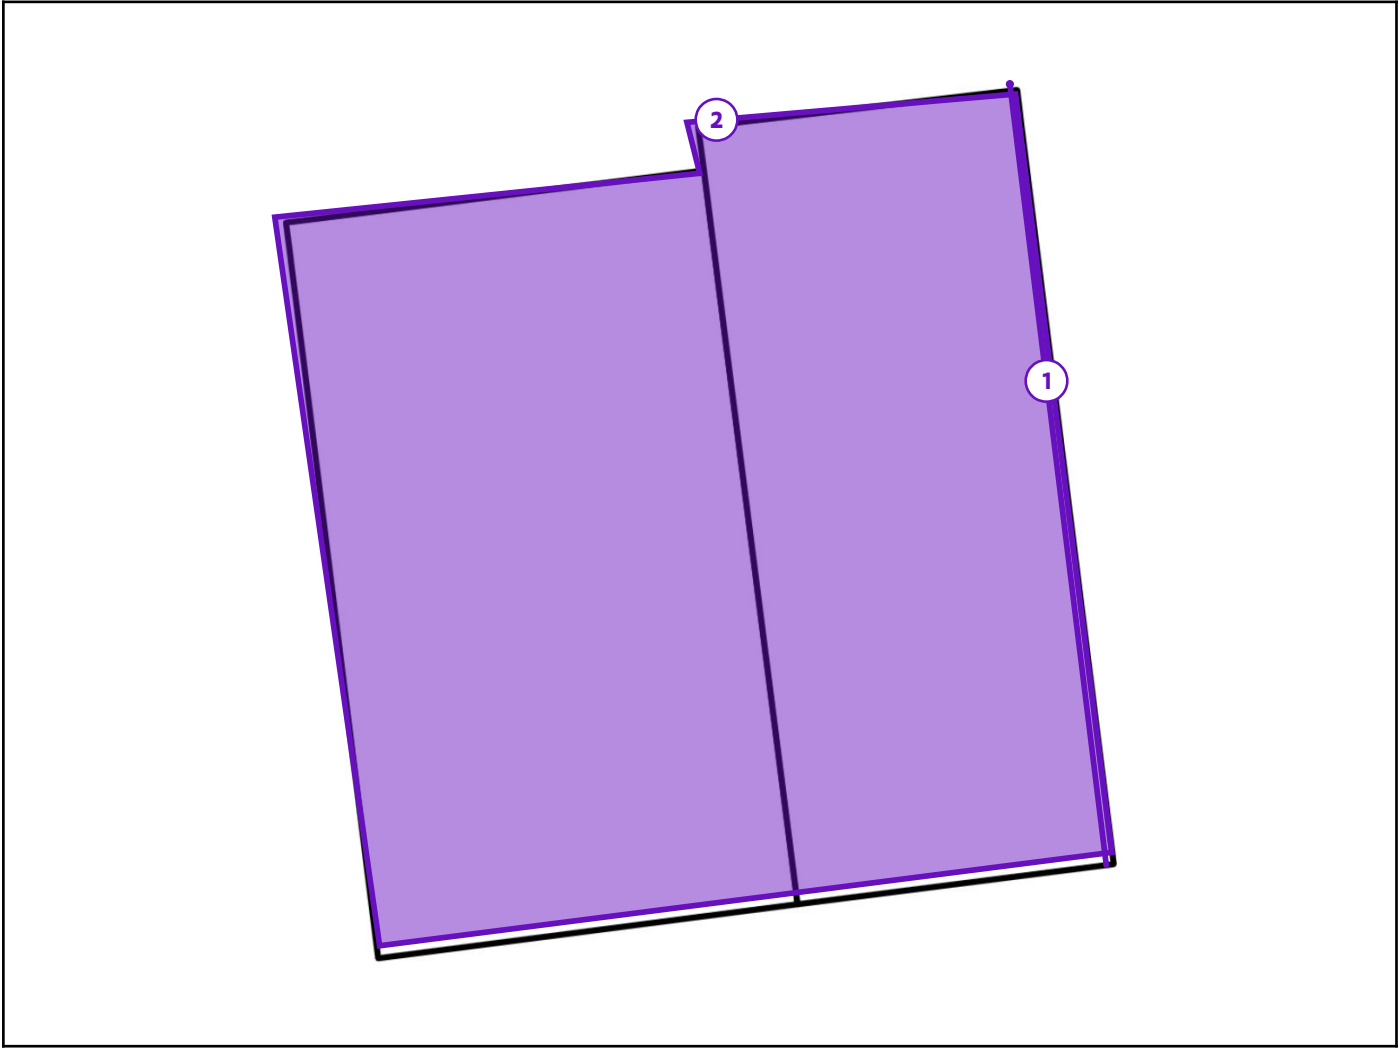
# Plan 1.2: Hoofdgebouw plan

| Beschrijving | Type | Actie |
|---|---|---|
| 1. Gevelleien buur | Advies | - |
| 2. Pleisterwerk plafonds | Advies | - |

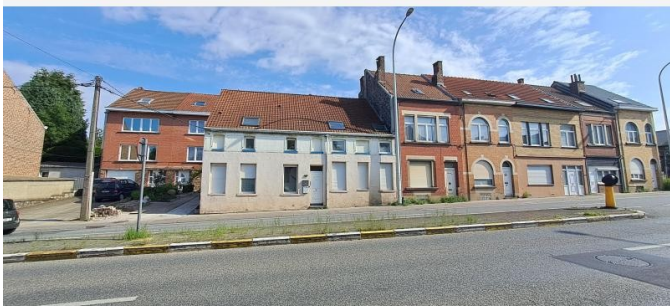
Vrije foto

De gevelleien aan de linkermuur van de rechterbuur zijn asbestverdacht maar behoren tot de rechterbuur / al dan niet tot de gemene delen

| Identificatiemethode | Redelijk vermoeden |

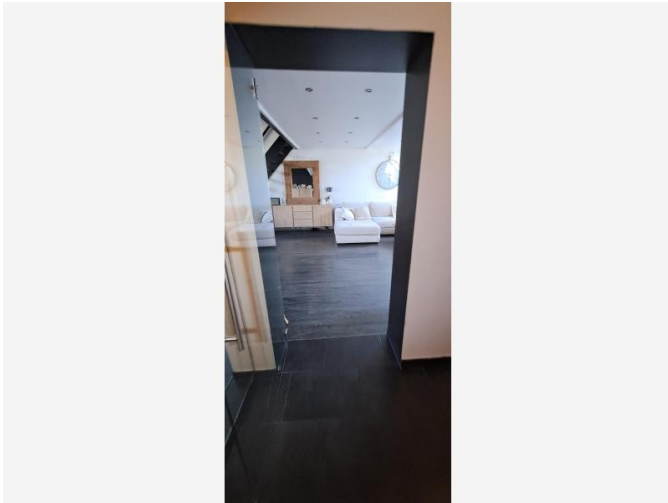
Vrije foto

Het al dan niet aanwezige pleisterwerk kon niet worden geïnspecteerd gezien het gebruik van andere materialen zoals gyproc

| Identificatiemethode | Het al dan niet aanwezige pleisterwerk kon niet worden geïnspecteerd gezien het gebruik van andere materialen zoals gyproc |

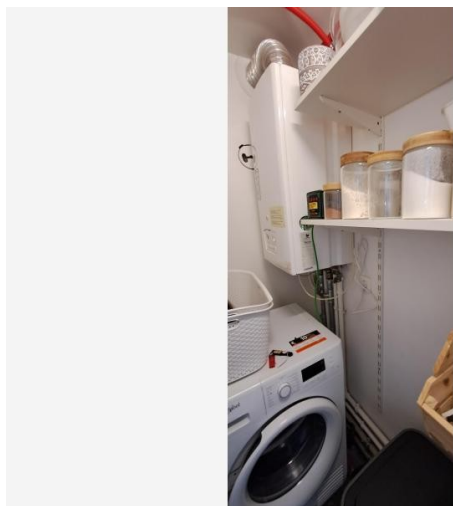
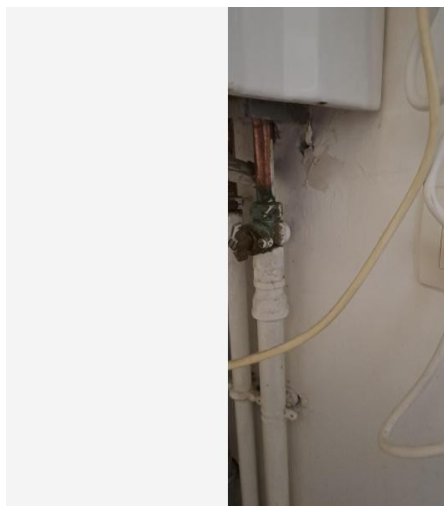
## Fiche 3: Pleisterwerk muren

Overzichtsfoto

Detailfoto

Geen asbest

| # | Type | Referentie | Resultaat |
|---|---|---|---|
| 3.1 | Mengmonster | 240606-NINO599101-PELMUR | Geen asbest |

| Beschrijving | Pleisterwerk muren |
| Bindmiddel van materiaal | Gips - kalk |

| Hoeveelheid (oppervlakte - dikte - aantal) | <ul style="list-style-type: none"> <li>• 450,00 m<sup>2</sup> - 1,50 cm - 1 stuk</li> </ul> |
