# Asbestinventarisatetest

Stationssteenweg 4/Appartement, 2560 Nijlen

Attestnummer : 20230321-000033.000

## Zone 1: Hoofdgebouw

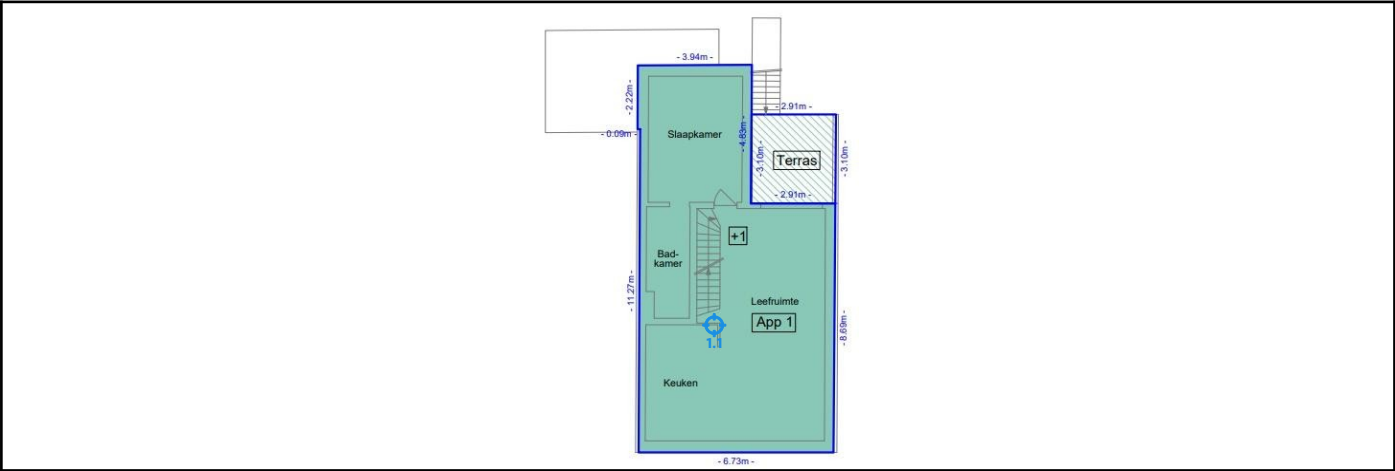
# Plan 1.1: V1

| Beschrijving | Type | Actie |
|---|---|---|
| 1. Pleisterwerk muren | Geen asbest | - |
| 1.1 Code: 1A app | Mengmonster | - |

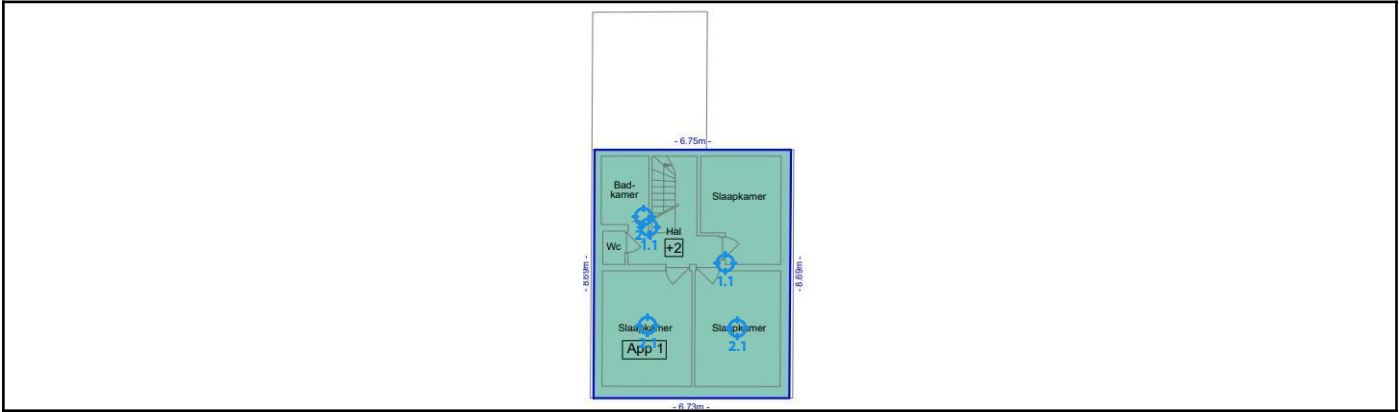
# Plan 1.2: V2

| Beschrijving | Type | Actie |
|---|---|---|
| 1. Pleisterwerk muren | Geen asbest | - |
| 1.1 Code: 1A app | Mengmonster | - |
| 2. Pleisterwerk plafonds | Geen asbest | - |
| 2.1 Code: 2A app | Mengmonster | - |

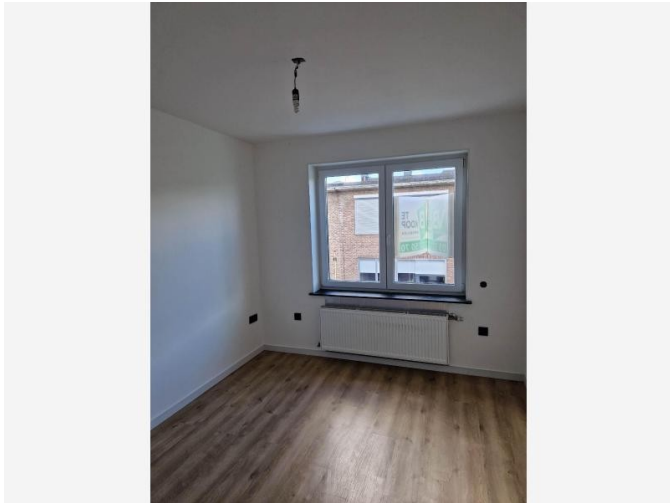
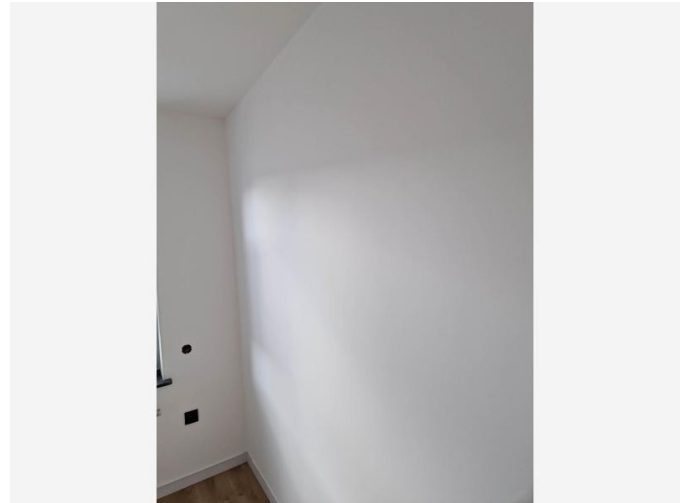
## Fiche 1: Pleisterwerk muren

Geen asbest

Overzichtsfoto

Detailfoto

| # | Type | Referentie | Resultaat |
|---|---|---|---|
| 1.1 | Mengmonster | 1A app | Geen asbest |

| Bindmiddel van materiaal | Gips - kalk |
| Gebondenheid op basis van bindmiddel | Niet-hechtgebonden |

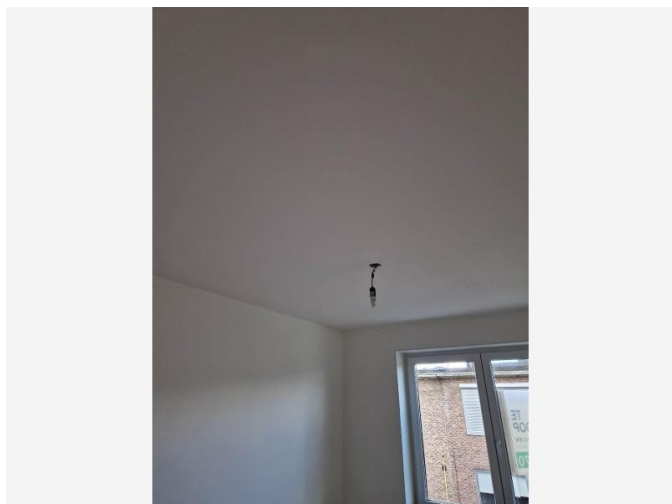
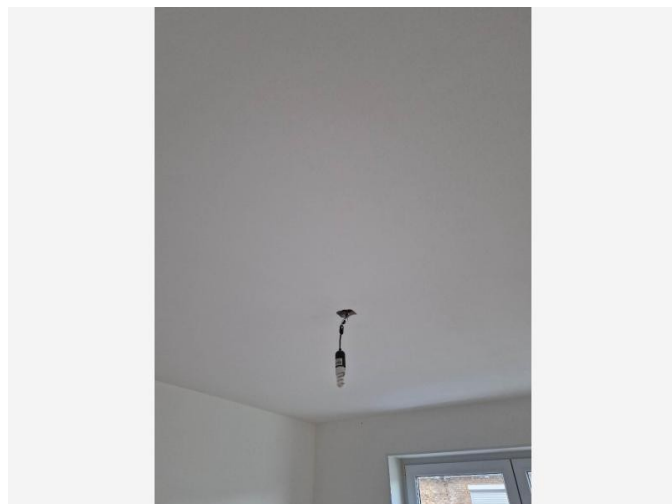
## Fiche 2: Pleisterwerk plafonds

Geen asbest

Overzichtsfoto

Detailfoto

| # | Type | Referentie | Resultaat |
|---|---|---|---|
| 2.1 | Mengmonster | 2A app | Geen asbest |

| Bindmiddel van materiaal | Gips - kalk |

| Gebondenheid op basis van bindmiddel | Niet-hechtgebonden |
