**Verslag huishoudelijke elektrische installatie op laagspanning en zeer lage spanning****Algemeen:**

| Referentie: <b>006-20260924-02</b> | Datum controle: <b>24/09/2026</b> |

| Adres installatie: <b>Graatakker 24 bus 2, 2300 - Turnhout</b> | Nummer teller(s): <b>1lgz0482271806</b> |

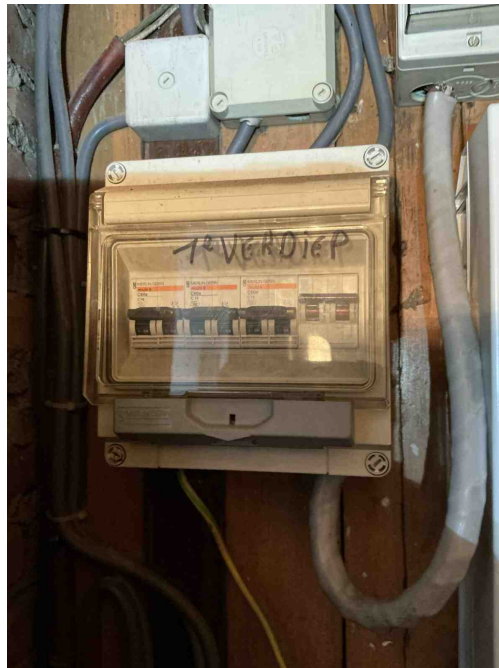
**B17** - De voedingsspanning is niet op elk bord vermeld (Boek 1: 3.1.3.3).

*Opmerking: O.a. alle borden*

**B04** - De aanduiding van de kringen, klemmen en/of schakelapparatuur ontbreekt, is onjuist of is onvolledig (Boek 1: 3.1.3.1/5.1.6.1).

*Opmerking: O.a. bord2*

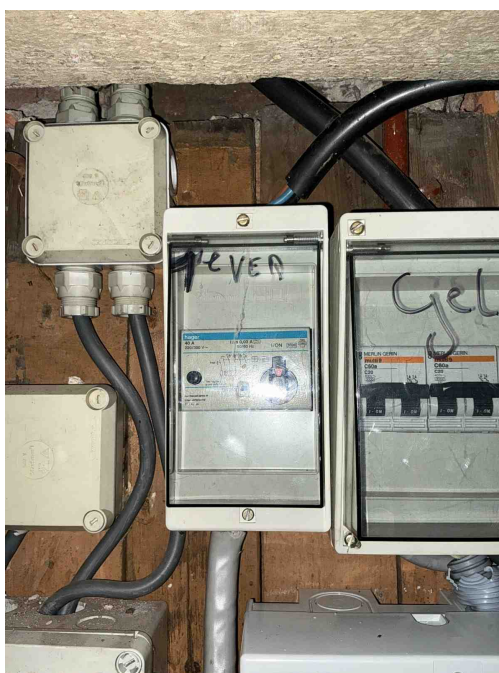
**B17** - De voedingsspanning is niet op elk bord vermeld (Boek 1: 3.1.3.3).  
*Opmerking: O.a. alle borden*

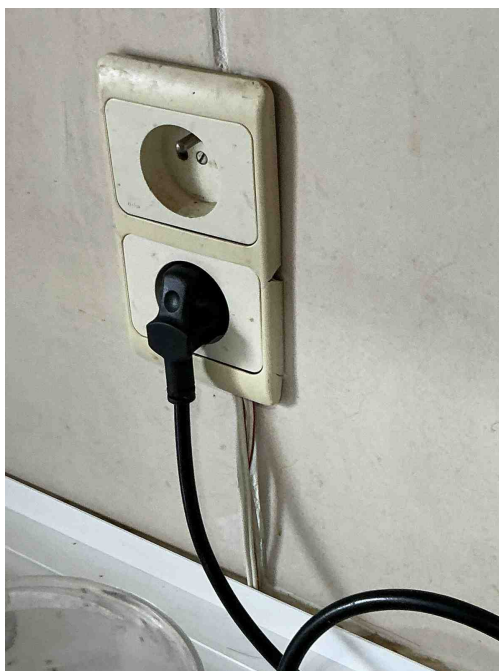
**T21** - Het elektrisch materieel is niet geplaatst volgens de voorschriften van de fabrikant/ regels van goed vakmanschap . (Boek 1: 1.4.1.3)

*Opmerking: O.a. schroeven bord1, schroeven bord2, aftakking keuken*

**T09** - Bepaalde contactdozen en/of schakelaars zijn beschadigd (Boek 1: 1.4.1.3).

*Opmerking: O.a. keuken, schakelaar bureau*

**C27** - Het gebruik van geleiders van het type VTLMb (côte-à-côte) is niet toegestaan (Boek 1: 1.4.2.1).

*Opmerking: O.a. keuken*

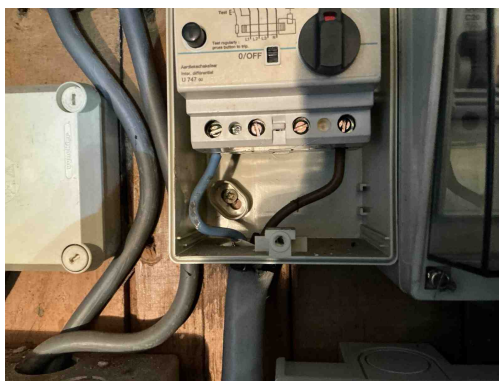
**T21** - Het elektrisch materieel is niet geplaatst volgens de voorschriften van de fabrikant/ regels van goed vakmanschap . (Boek 1: 1.4.1.3)

*Opmerking: O.a. schroeven bord1, schroeven bord2, aftakking keuken*

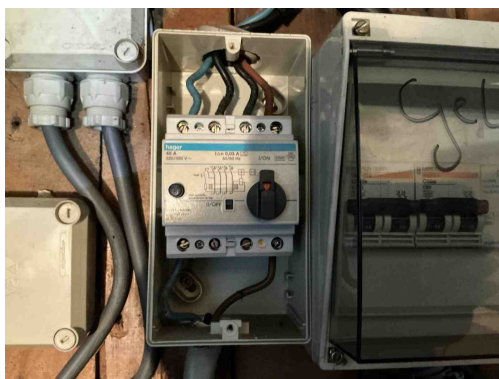
**D04** - De hoofddifferentieelstroominrichting is niet verzegelbaar (Boek 1: 4.2.4.3).

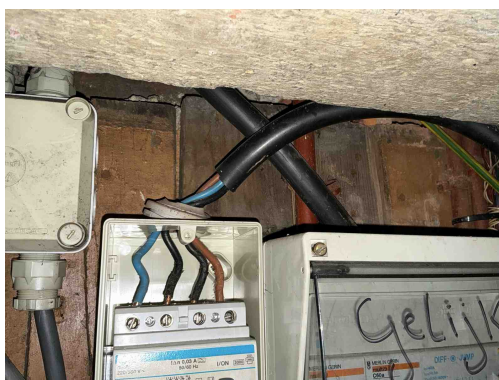
**C21** - Het gebruik van geleiders van het type VOB, zonder bijkomende afscherming is niet toegestaan (Boek 1: 5.2.9.6).

*Opmerking: O.a. boven bord1*

**B34** - Het kabeltype van de meterbord verbinding aan de oorsprong van de installatie beantwoordt niet aan de minimale vereisten vastgelegd door de distributienet beheerder. (Boek1: 1.5 + SYNERGRID C1/107)

*Opmerking: Exvb*

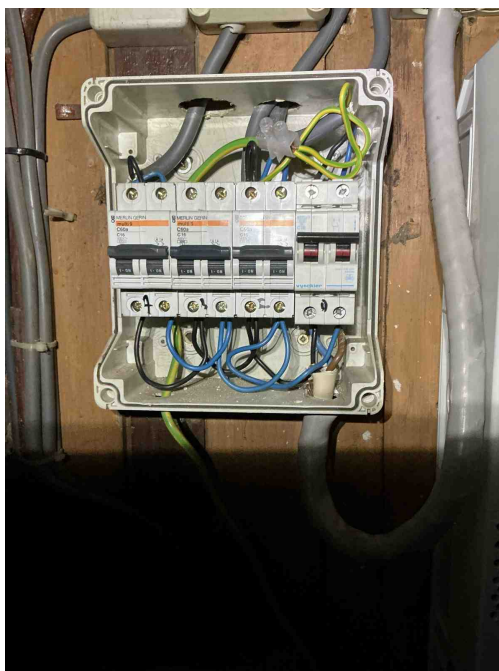
**C35** - Er zijn doorverbindingen gemaakt met lusterklemmen; er kon niet aangetoond worden dat deze klemmen geschikt zijn voor de aanwezige spanning, stroom en draadsectie en dat ze "CE" zijn (Boek 1: 1.4.2.1.).

*Opmerking: O.a. bord2*

**B24** - De sectie van de interne bekabeling van het elektrisch bord is niet aangepast aan de te verwachten stroom (Boek 1: 4.4.1.1/4.4.1.2).
