**Verslag huishoudelijke elektrische installatie op laagspanning en zeer lage spanning****Algemeen:**

| Referentie: <b>011-20260917-02</b> | Datum controle: <b>17/09/2026</b> |

| Adres installatie: <b>Tanghoflaan 7, 2550 - Kontich</b> | Nummer teller(s): <b>1SAG1105082803</b> |

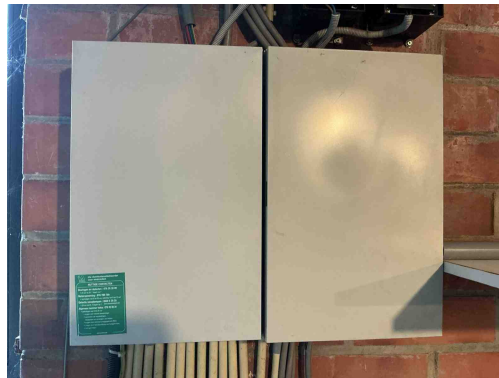
**B17** - De voedingsspanning is niet op elk bord vermeld (Boek 1: 3.1.3.3).  
*Opmerking: Oa bord 1 en 2 en 3*

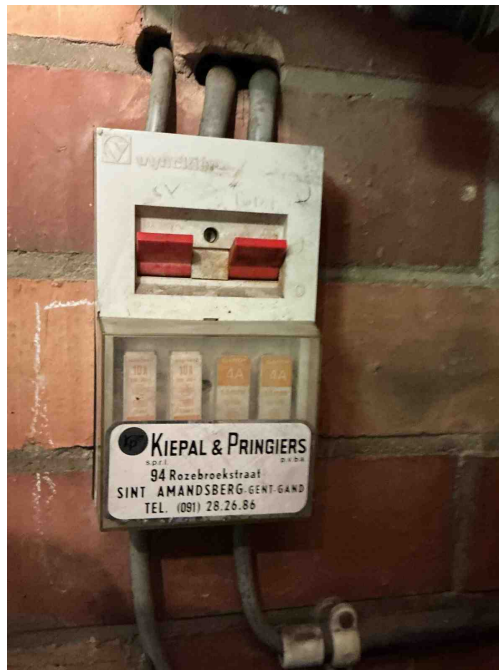
**B17** - De voedingsspanning is niet op elk bord vermeld (Boek 1: 3.1.3.3).  
*Opmerking: Oa bord 1 en 2 en 3*

**B04** - De aanduiding van de kringen, klemmen en/of schakelapparatuur ontbreekt, is onjuist of is onvolledig (Boek 1: 3.1.3.1/5.1.6.1).  
*Opmerking: Oa bord 1 en 2 en 3*

**B30** - De houder van de beveiliging in een huishoudelijke ruimte is niet voorzien van aangepaste kalibreerelementen (Boek1: 5.3.5.5).  
*Opmerking: Oa bord 3*

**D08** - De nodige markeringen op de beveiligingstoestellen ontbreken of zijn onleesbaar (Boek 1: 5.3.5.5).  
*Opmerking: Oa bord 3*

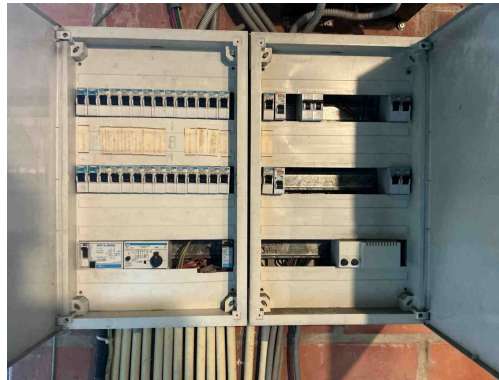
**B17** - De voedingsspanning is niet op elk bord vermeld (Boek 1: 3.1.3.3).

*Opmerking: Oa bord 1 en 2 en 3*

**B04** - De aanduiding van de kringen, klemmen en/of schakelapparatuur ontbreekt, is onjuist of is onvolledig (Boek 1: 3.1.3.1/5.1.6.1).

**B06** - Het elektrisch verdeelbord heeft niet de minimale beschermingsgraad IPXX-B in een gewone ruimte (Boek 1: 4.2.2.3).

*Opmerking: Oa bord 1 en 2 en 4*

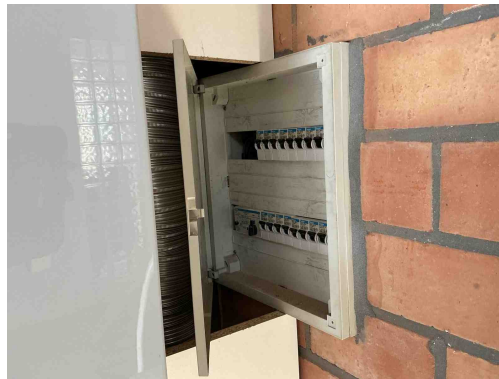
**B06** - Het elektrisch verdeelbord heeft niet de minimale beschermingsgraad IPXX-B in een gewone ruimte (Boek 1: 4.2.2.3).

*Opmerking: Oa bord 1 en 2 en 4*

**B26** - Het elektrisch bord kon niet gedemonteerd worden (Boek 1: 5.3.5.1).

*Opmerking: Oa bord 4*

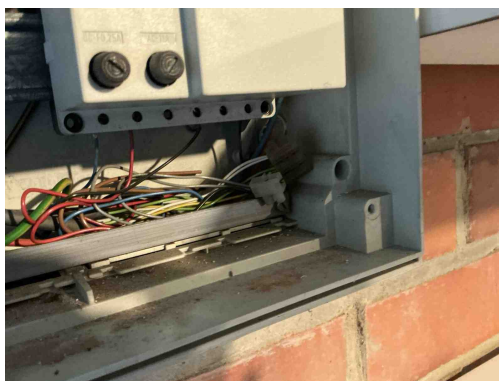
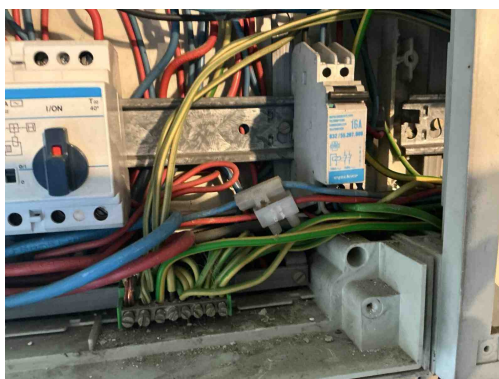
**C35** - Er zijn doorverbindingen gemaakt met lusterklemmen; er kon niet aangetoond worden dat deze klemmen geschikt zijn voor de aanwezige spanning, stroom en draadsectie en dat ze "CE" zijn (Boek 1: 1.4.2.1.).

*Opmerking: Oa bord 1 en 2*

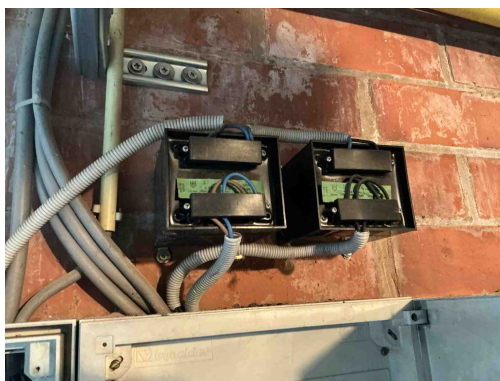
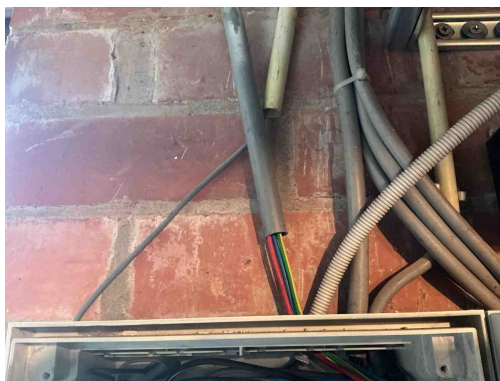
**C21** - Het gebruik van geleiders van het type VOB, zonder bijkomende afscherming is niet toegestaan (Boek 1: 5.2.9.6).  
*Opmerking: Oa aan borden*

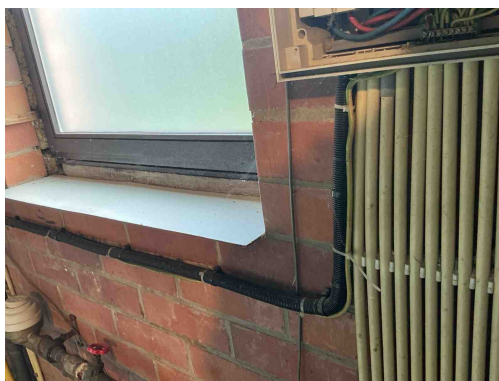
**B34** - Het kabeltype van de meterbord verbinding aan de oorsprong van de installatie beantwoordt niet aan de minimale vereisten vastgelegd door de distributienet beheerder. (Boek1: 1.5 + SYNERGRID C1/107)

*Opmerking: Oa VOB*

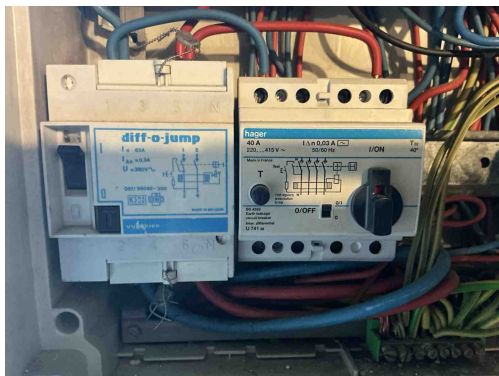
**D24** - De differentieelstroombeschermingsinrichtingen die worden geplaatst in huishoudelijke installaties dienen tenminste van het type A te zijn (Boek 1: 5.3.5.3).

*Opmerking: Oa alle diffs*

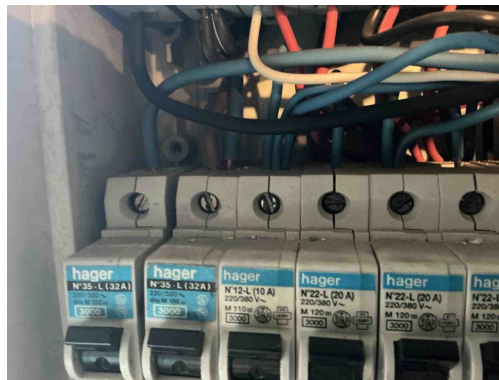
**T21** - Het elektrisch materieel is niet geplaatst volgens de voorschriften van de fabrikant/ regels van goed vakmanschap . (Boek 1: 1.4.1.3)

*Opmerking: Oa meer dan 2 geleiders in 1 klem*

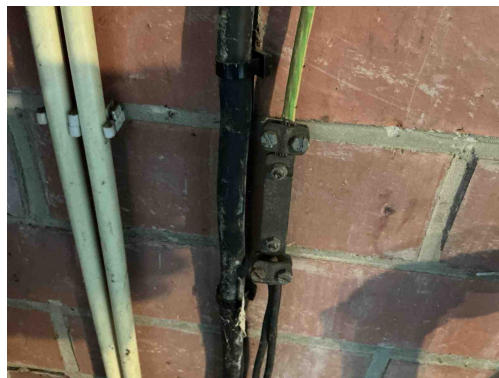
**A11** - De aardingsonderbreker is niet op een normale manier bereikbaar (Boek 1: 5.4.3.5).

*Opmerking: Oa onderbreking niet mogelijk zoals het hoort - kabel in de weg - Re meting niet uitgevoerd*

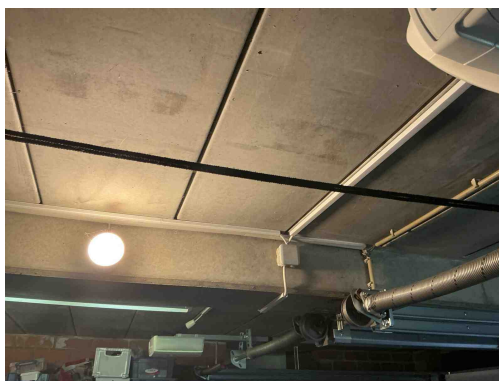
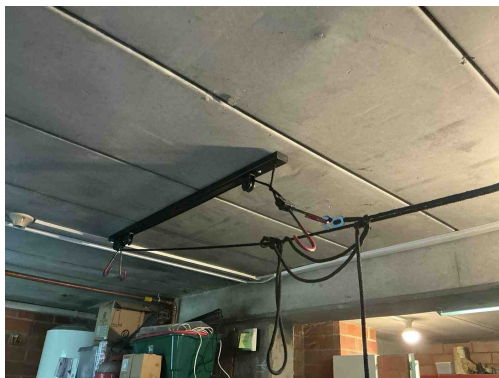
**C38** - Het gebruikte kabeltype (snoerkabel) voldoet niet aan de specificaties die van toepassing zijn op voedingsleidingen voor vaste installatie (Boek 1: 1.4.2.1, 5.2.6.2).

*Opmerking: Oa garage*

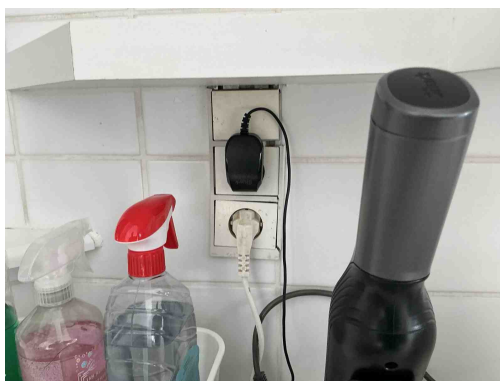
**T09** - Bepaalde contactdozen en/of schakelaars zijn beschadigd (Boek 1: 1.4.1.3).  
*Opmerking: Oa keuken*

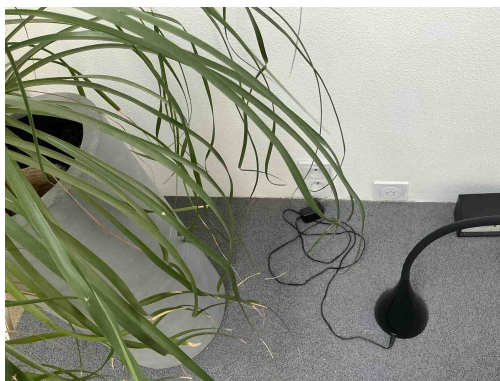
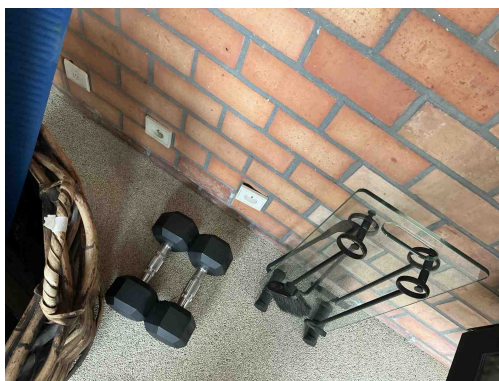
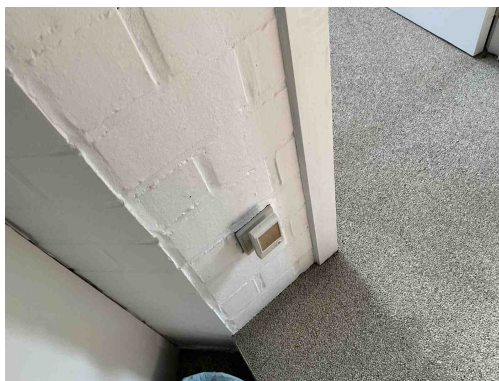
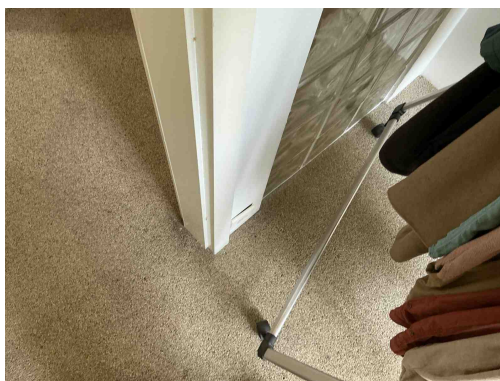
**T10** - Bepaalde contactdozen en/of schakelaars zijn niet degelijk bevestigd (Boek 1: 1.4.1.3).  
*Opmerking: Oa woonkamer , slaapkamer , hal , ...*

**T10** - Bepaalde contactdozen en/of schakelaars zijn niet degelijk bevestigd (Boek 1: 1.4.1.3).  
*Opmerking: Oa woonkamer, slaapkamer, hal, ...*

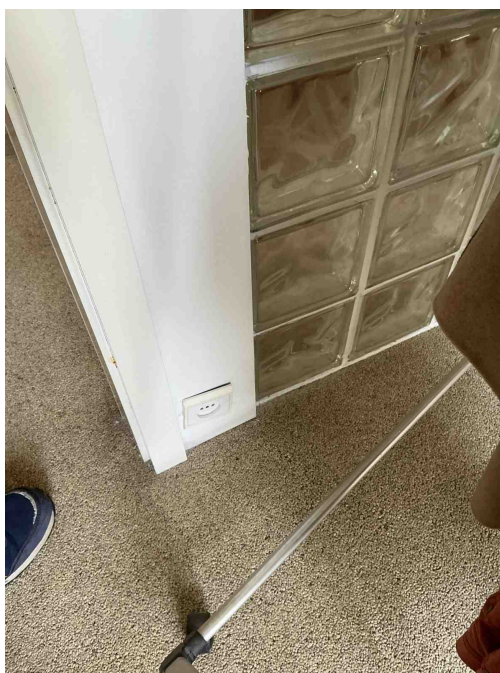
**T12** - De contactdozen bezitten geen aangesloten aardingscontact (Boek 1: 4.2.2.3/5.3.5.2).  
*Opmerking: Oa slaapkamer*
