# Asbestinventarisatetest

Eindhoutseweg 40, 2440 Geel

Attestnummer : **20230920-000257.000**

**Asbestveilig**

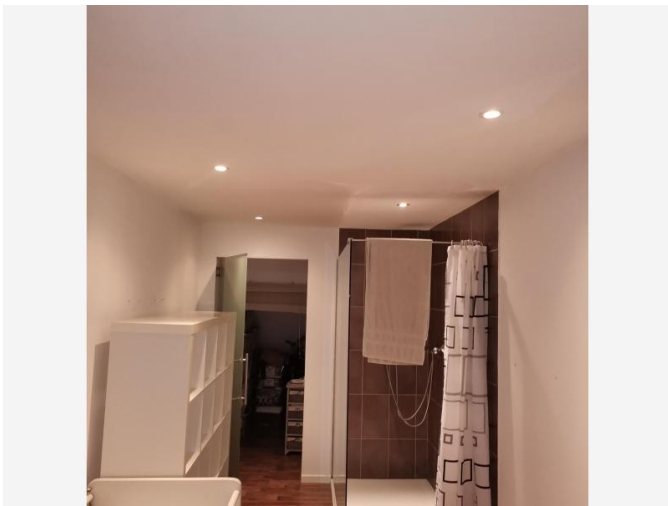
Vrije foto

De volledige woning werd met valse wanden en plafonds afgewerkt.

| Identificatiemethode | valse muren en plafonds |

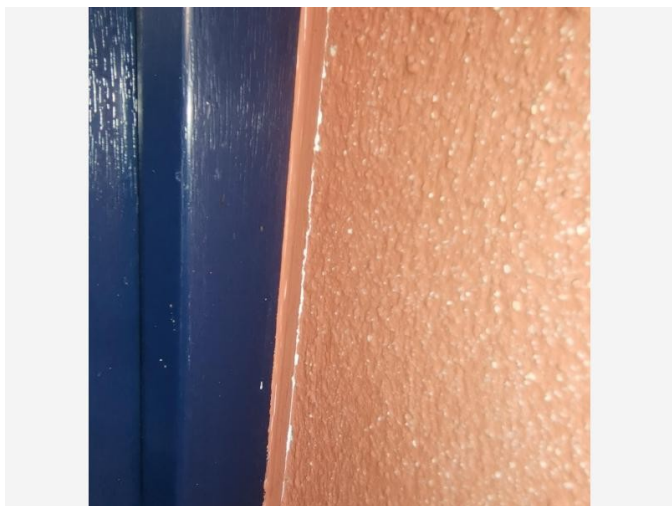
Vrije foto

De mastiek werd gecontroleerd en als niet-asbesthoudend beschouwd. (zacht en elastisch)

| Identificatiemethode | Vaststelling & expertise (niet-asbestverdacht) |

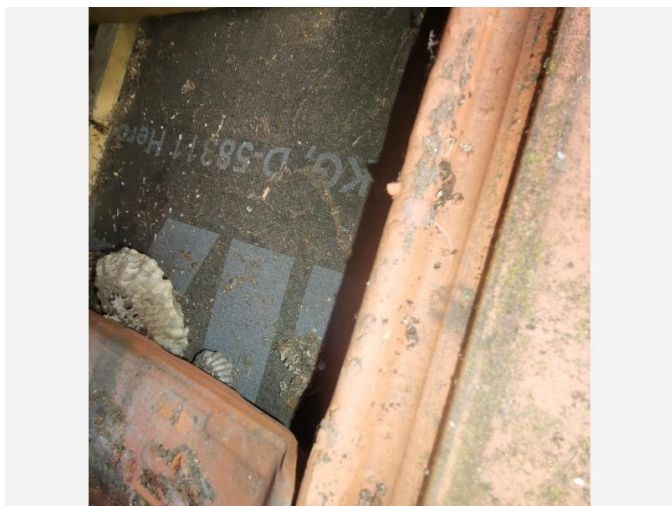
Vrije foto

Het onderdak werd gecontroleerd via de dakpannen aan de achtergevel, er werden geen asbeste verdachte materialen aangetroffen.

| Identificatiemethode | Vaststelling & expertise (niet-asbestverdacht) |

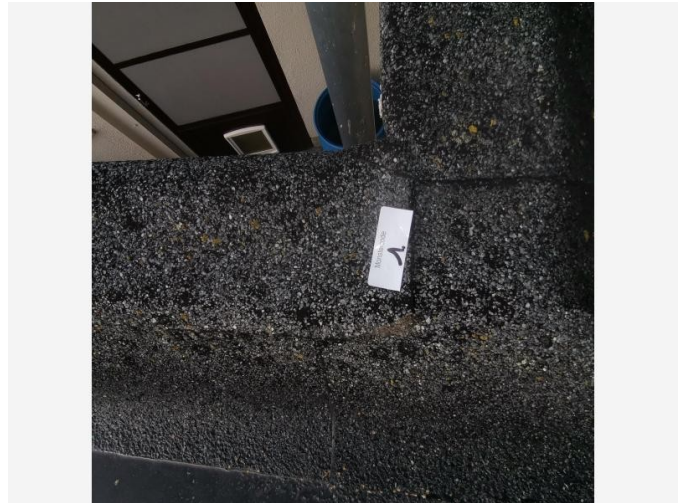
## Fiche 5: Roofing - platdak

Geen asbest

| # | Type | Referentie | Resultaat |
|---|---|---|---|
| 5.1 | Puntmonster | 1 | Geen asbest |

| Bindmiddel van materiaal | Bitumen (roofing, teer, asfalt) |

| Hoeveelheid (oppervlakte - aantal) | <ul style="list-style-type: none"> <li>• 12,00 m<sup>2</sup> - 1 stuk</li> </ul> |
