# Asbestinventarisatetest

Berlarij 73/2, 2500 Lier

Attestnummer : 20240103-000102.000

## Zone 1: appartement 1e verdieping

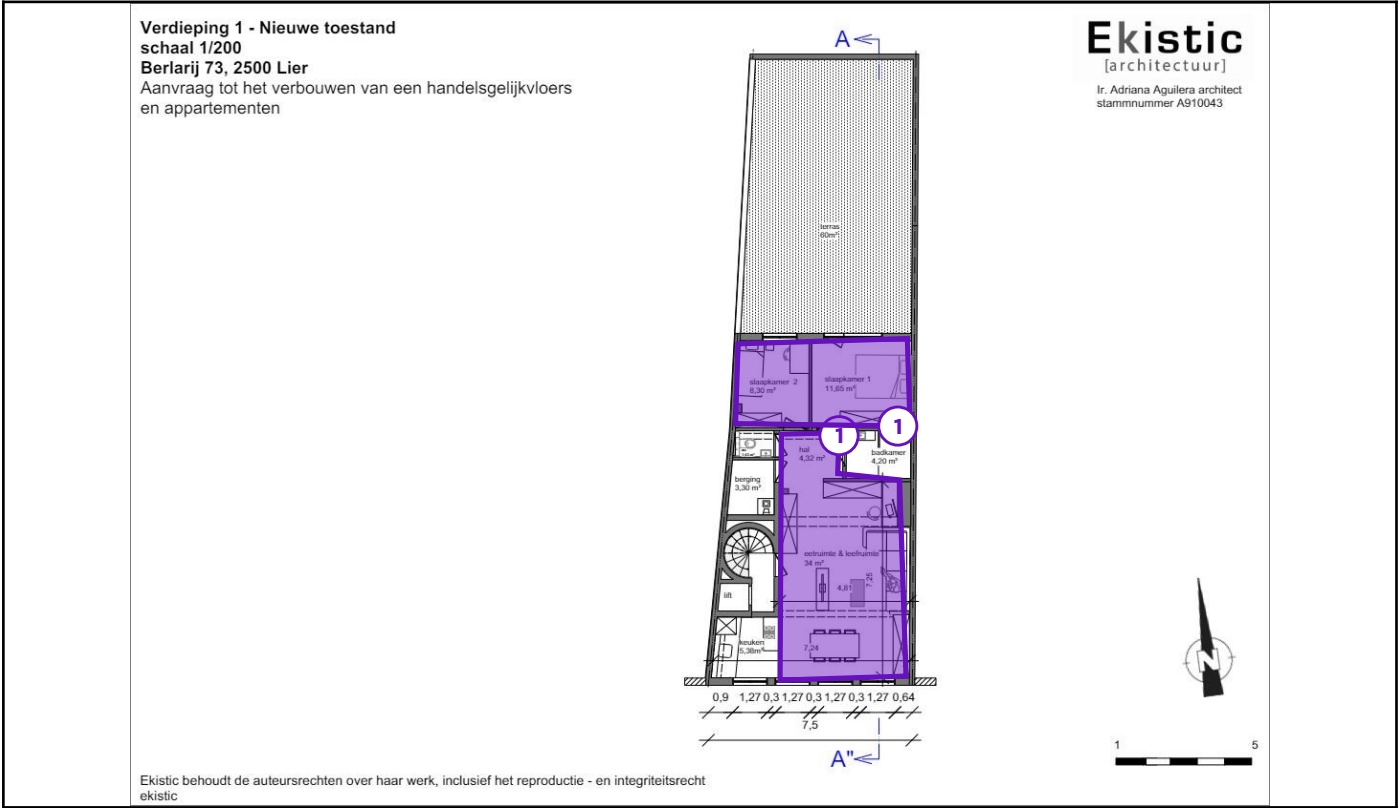
# Plan 1.2: BA\_P\_NT\_03\_Verdieping 1 app1

| Beschrijving | Type | Actie |
|---|---|---|
| 1. parketvloer | Advies | - |

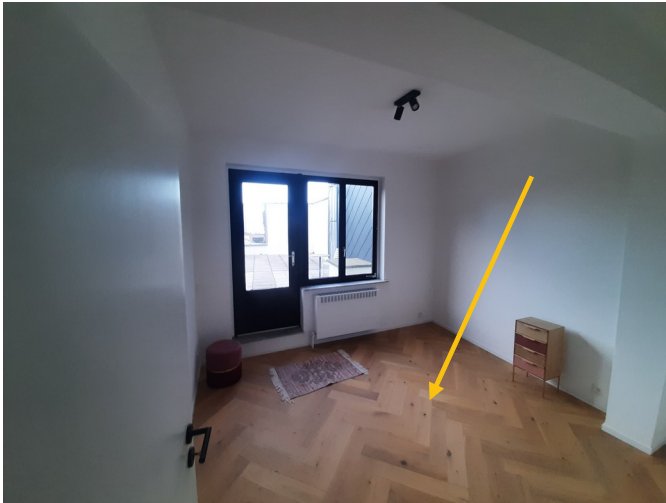
Vrije foto

Parket bevat geen asbest, maar deskundige kan geen uitspraak doen over onderliggende lagen.

Geen asbest

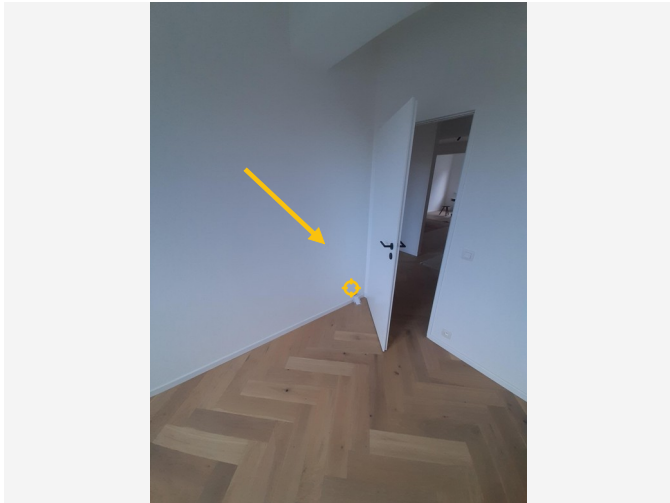
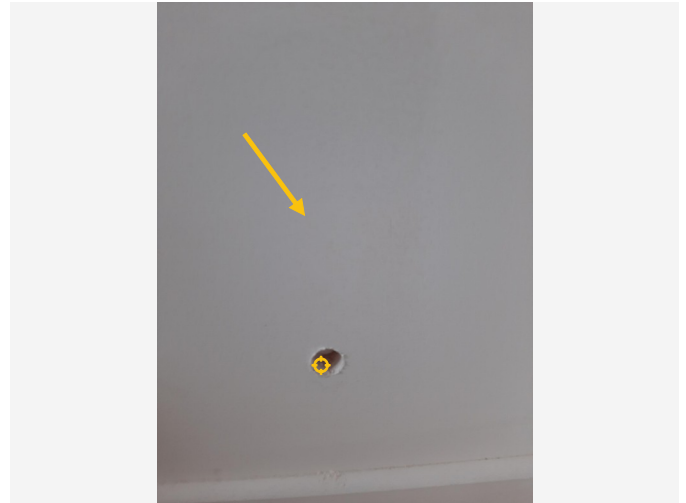
## Fiche 3: pleisterwerk muren

Overzichtsfoto

Detailfoto

Geen asbest

| # | Type | Referentie | Resultaat |
|---|---|---|---|
| 3.1 | Mengmonster | MS23013.01 | Geen asbest |

| Bindmiddel van materiaal | Gips - kalk |

| Hoeveelheid (oppervlakte - dikte - aantal) | <ul style="list-style-type: none"> <li>• 250,00 m<sup>2</sup> - 1,00 cm - 1 stuk</li> </ul> |
