# Asbestinventarisatetest

Berlarij 73/3, 2500 Lier

Attestnummer : 20240103-000097.000

Uitgegeven op : 03.01.2024

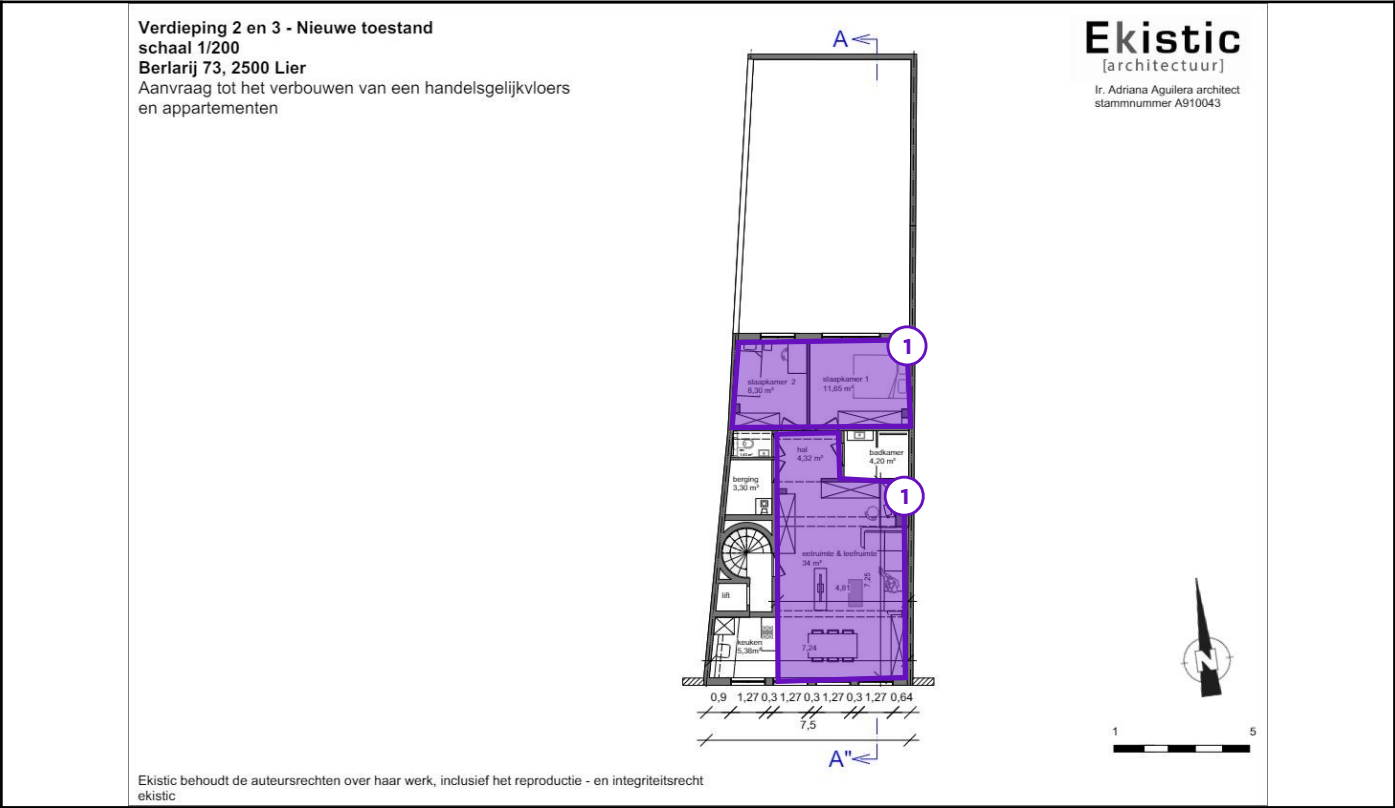
# Plan 1.1: BA\_P\_NT\_04\_Verdieping 2 en 3

| Beschrijving | Type | Actie |
|---|---|---|
| 1. Parketvloer | Advies | - |

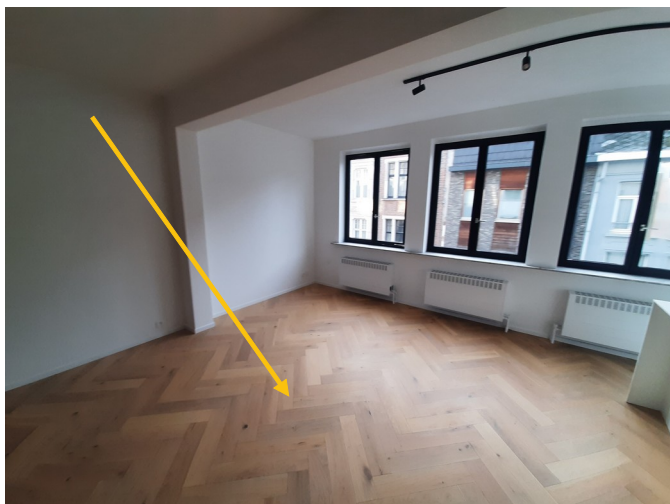
Vrije foto

Parket bevat geen asbest, maar deskundige kan geen uitspraak doen over onderliggende lagen.

| Primaire drager | Vloer |

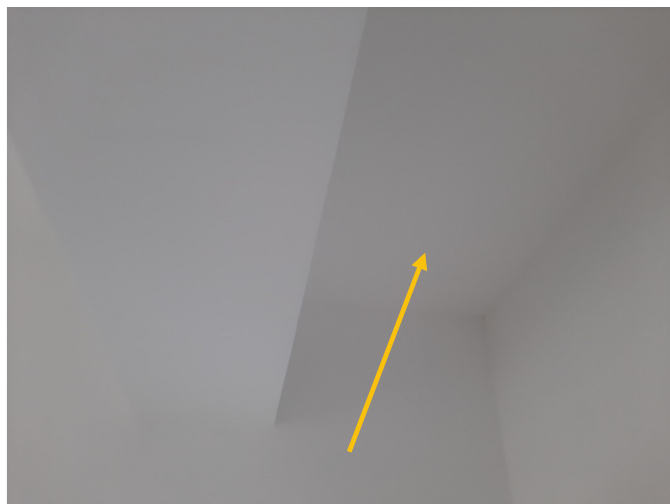
## Fiche 3: pleisterwerk plafond

Overzichtsfoto

Detailfoto

Geen asbest

| Beschrijving | pleisterwerk plafond |
| Bindmiddel van materiaal | Gips - kalk |
| Gebondenheid op basis van bindmiddel | Niet-hechtgebonden |
| Hoeveelheid (oppervlakte - dikte - aantal) | • 75,00 m <sup>2</sup> - 1,00 cm - 1 stuk |
