**Verslag huishoudelijke elektrische installatie op laagspanning en zeer lage spanning****Algemeen:**

| Referentie: <b>006-20260814-02</b> | Datum controle: <b>14/08/2026</b> |

| Adres installatie: <b>Prinsenlaan 7, 2381 - Ravels</b> | Nummer teller(s): <b>1sag1105392010</b> |

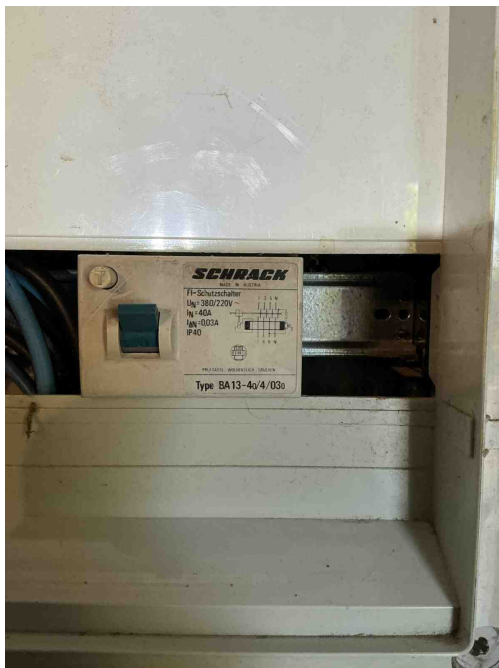
**D24** - De differentieelstroombeschermingsinrichtingen die worden geplaatst in huishoudelijke installaties dienen tenminste van het type A te zijn (Boek 1: 5.3.5.3).

| Aarding | |
|---|---|
| <b>D24</b> | De differentieelstroombeschermingsinrichtingen die worden geplaatst in huishoudelijke installaties dienen tenminste van het type A te zijn (Boek 1: 5.3.5.3). |

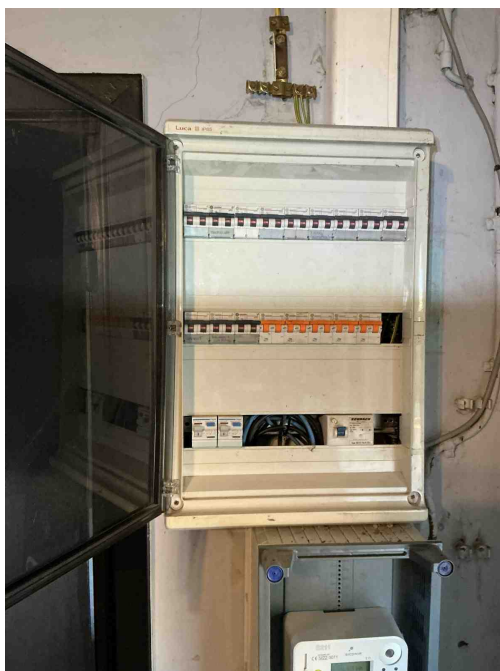
**B06** - Het elektrisch verdeelbord heeft niet de minimale beschermingsgraad IPXX-B in een gewone ruimte (Boek 1: 4.2.2.3).  
*Opmerking: O.a. bord1*

**B04** - De aanduiding van de kringen, klemmen en/of schakelapparatuur ontbreekt, is onjuist of is onvolledig (Boek 1: 3.1.3.1/5.1.6.1).  
*Opmerking: O.a. bord1*

**B17** - De voedingsspanning is niet op elk bord vermeld (Boek 1: 3.1.3.3).  
*Opmerking: Alle borden*

| Aarding | |
|---|---|
| <b>B04</b> | De aanduiding van de kringen, klemmen en/of schakelapparatuur ontbreekt, is onjuist of is onvolledig (Boek 1: 3.1.3.1/5.1.6.1).<br><i>Opmerking: O.a. bord1</i> |
| <b>B06</b> | Het elektrisch verdeelbord heeft niet de minimale beschermingsgraad IPXX-B in een gewone ruimte (Boek 1: 4.2.2.3).<br><i>Opmerking: O.a. bord1</i> |
| <b>B17</b> | De voedingsspanning is niet op elk bord vermeld (Boek 1: 3.1.3.3).<br><i>Opmerking: Alle borden</i> |

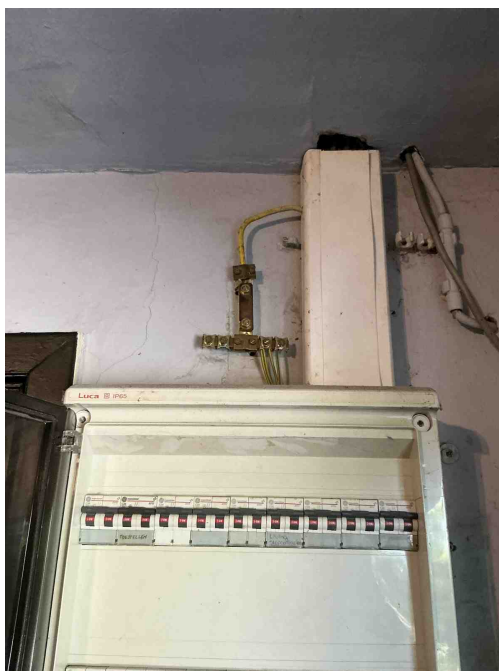
**A11** - De aardingsonderbreker is niet op een normale manier bereikbaar (Boek 1: 5.4.3.5).  
*Opmerking: Hangt boven bord1*

| Aarding | |
|---|---|
| <b>A11</b> | De aardingsonderbreker is niet op een normale manier bereikbaar (Boek 1: 5.4.3.5).<br><i>Opmerking: Hangt boven bord1</i> |

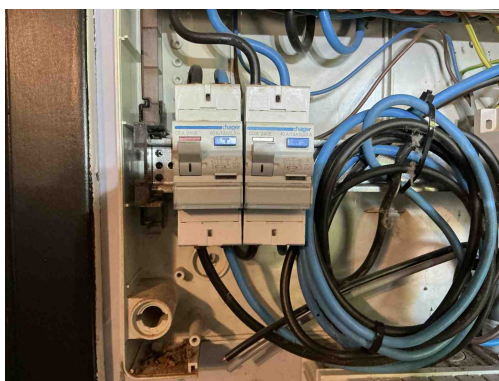
Gevoelige Diff mag Max 30mA zijn.

| Aarding | |
|---|---|
| Gevoelige Diff mag Max 30mA zijn. | |

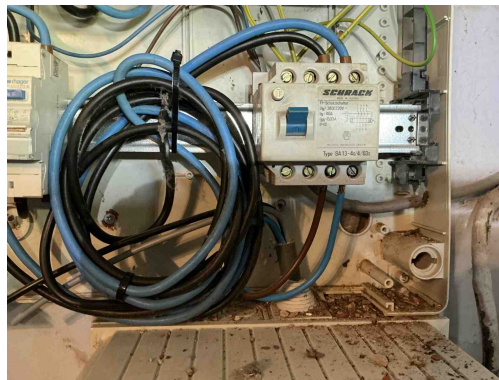
**D04** - De hoofddifferentieelstroominrichting is niet verzegelbaar (Boek 1: 4.2.4.3).

| Aarding | |
|---|---|
| <b>D04</b> | De hoofddifferentieelstroominrichting is niet verzegelbaar (Boek 1: 4.2.4.3). |

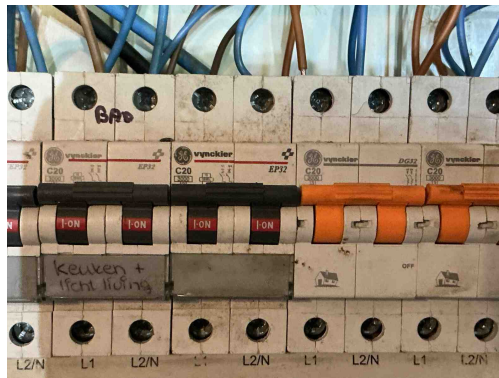
**C04** - De waarde van de beveiliging tegen overbelasting is niet in overeenstemming met de leiding of verbruiker stroomafwaarts (Boek 1: 4.4.1.1).

*Opmerking: O.a. kring met 20A en 1,5mm<sup>2</sup>*

| Aarding | |
|---|---|
| <b>C04</b> | De waarde van de beveiliging tegen overbelasting is niet in overeenstemming met de leiding of verbruiker stroomafwaarts (Boek 1: 4.4.1.1).<br><i>Opmerking: O.a. kring met 20A en 1,5mm<sup>2</sup></i> |

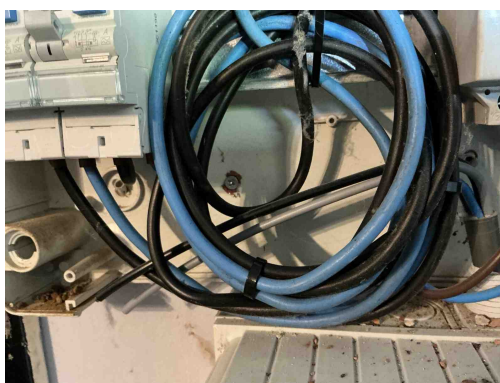
**T21** - Het elektrisch materieel is niet geplaatst volgens de voorschriften van de fabrikant/ regels van goed vakmanschap . (Boek 1: 1.4.1.3)

*Opmerking: O.a. schroeven bord1*

| Aarding | |
|---|---|
| <b>T21</b> | Het elektrisch materieel is niet geplaatst volgens de voorschriften van de fabrikant/ regels van goed vakmanschap .<br>(Boek 1: 1.4.1.3)<br><i>Opmerking: O.a. schroeven bord1</i> |

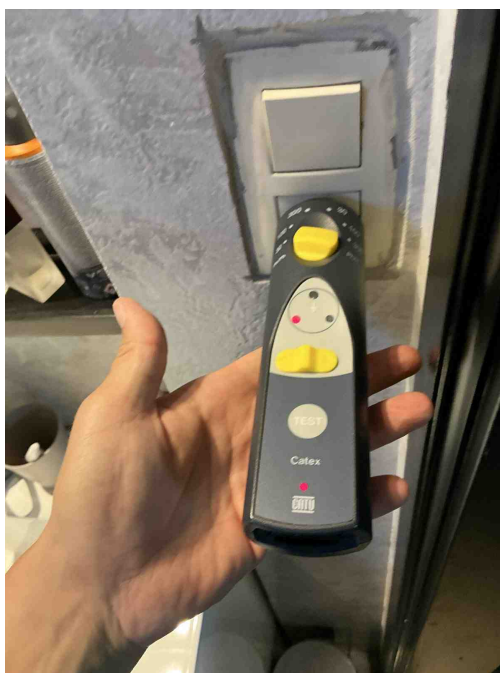
**A16** - Er is geen continuïteit van de beschermingsgeleider van de contactdoos (Boek 1: 5.4.3.4).

*Opmerking: O.a. douche*

| Aarding | |
|---|---|
| <b>A16</b> | Er is geen continuïteit van de beschermingsgeleider van de contactdoos (Boek 1: 5.4.3.4).<br><i>Opmerking: O.a. douche</i> |

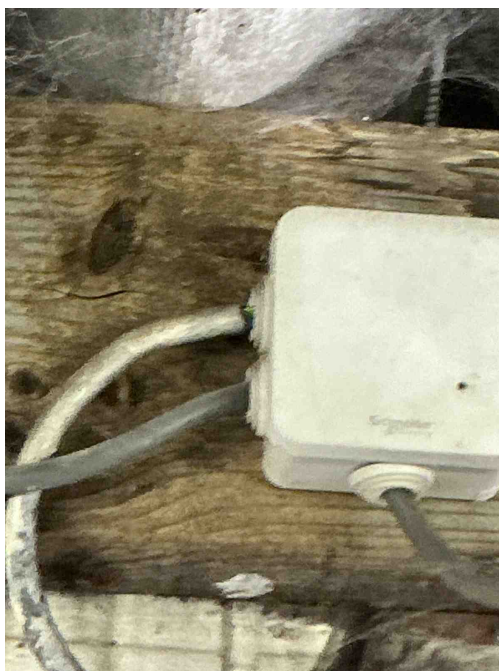
**C21** - Het gebruik van geleiders van het type VOB, zonder bijkomende afscherming is niet toegestaan (Boek 1: 5.2.9.6).  
*Opmerking: O.a. garage*

| Aarding | |
|---|---|
| <b>C21</b> | Het gebruik van geleiders van het type VOB, zonder bijkomende afscherming is niet toegestaan (Boek 1: 5.2.9.6).<br><i>Opmerking: O.a. garage</i> |

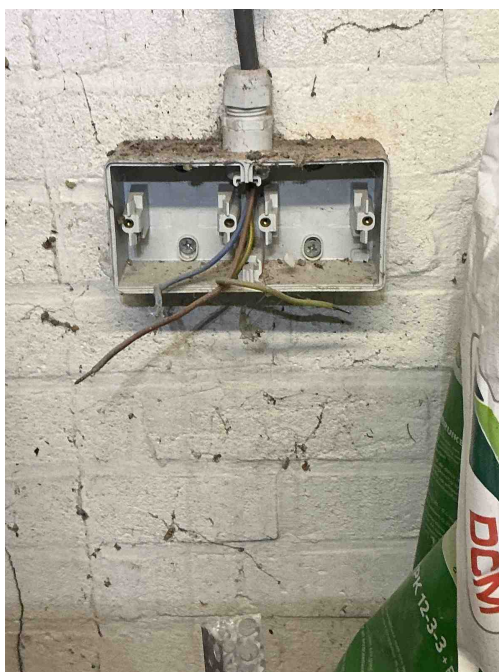
**T02** - Gevaar voor rechtstreekse aanraking: genaakbare delen onder spanning (Boek 1: 4.2.2).  
*Opmerking: O.a. garage*

| Aarding | |
|---|---|
| <b>T02</b> | Gevaar voor rechtstreekse aanraking: genaakbare delen onder spanning (Boek 1: 4.2.2).<br><i>Opmerking: O.a. garage</i> |
