# Asbestinventarisatetest

Collegestraat 48/3, 2300 Turnhout

Attestnummer : 20240612-000283.000

Uitgegeven op : 12.06.2024

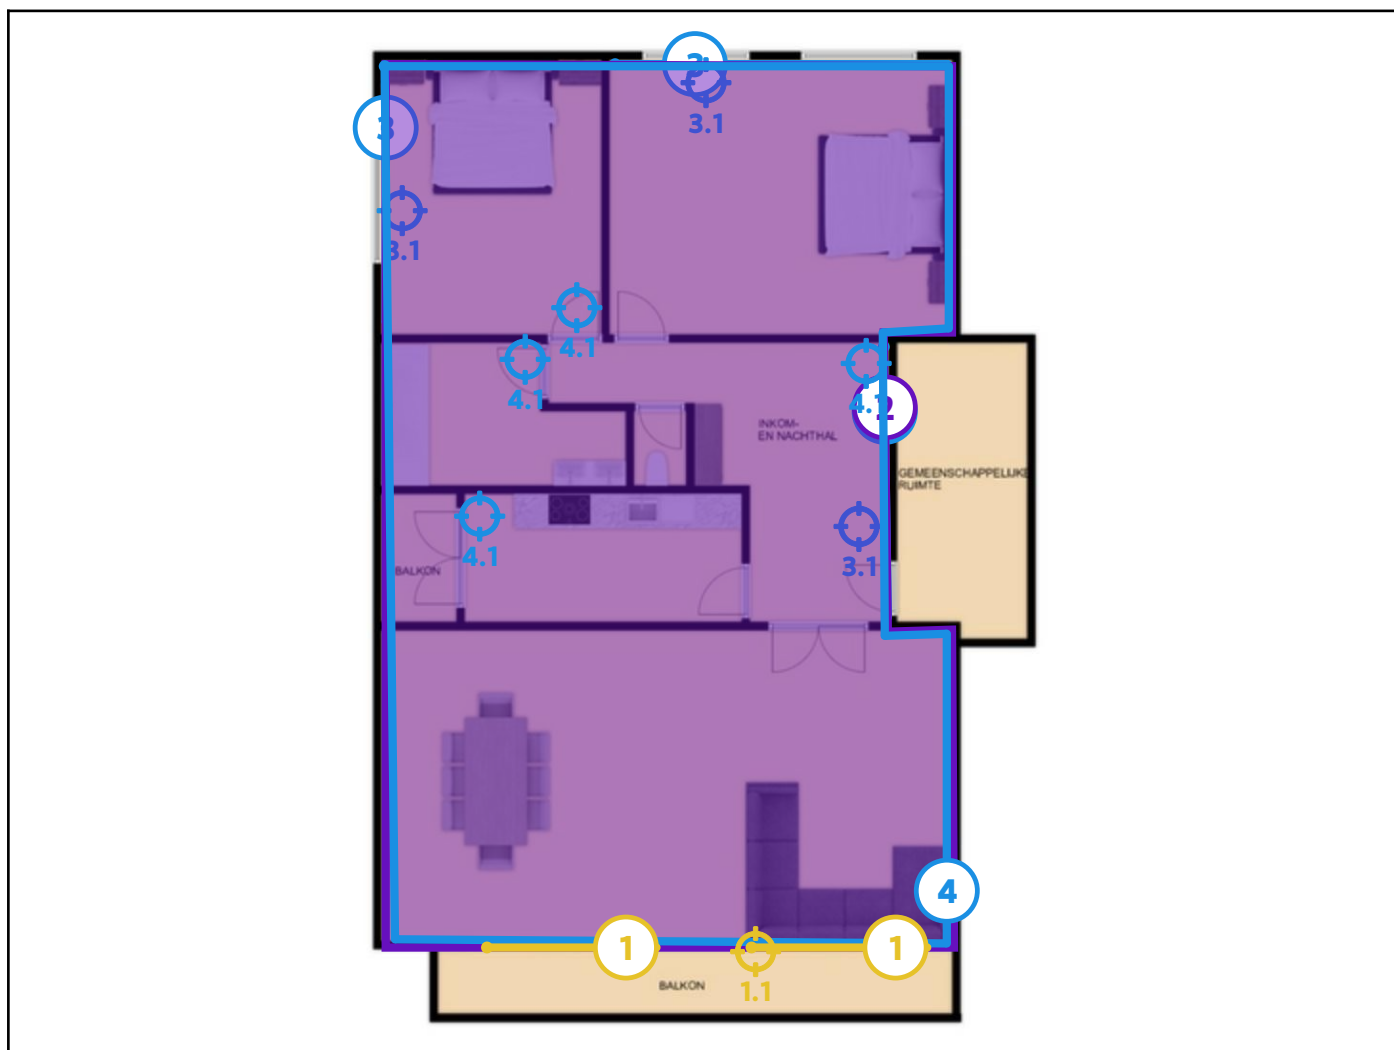
### Plan 1.1: Plan van het appartement 38 bus 3

| Beschrijving | Type | Actie |
|---|---|---|
| 1. Mastiek buiten schrijnwerk- muren | Asbestmateriaal | Zorgvuldig beheren |
| 1.1 Code: 8139999 | Puntmonster | - |
| 2. Onderliggende vloeren en lijmen | Advies | - |
| 3. Pleisterwerk muren | Geen asbest | - |
| 3.1 Code: 8139997 | Mengmonster | - |
| 4. pleisterwerk plafond | Geen asbest | - |
| 4.1 Code: 8139998 | Mengmonster | - |

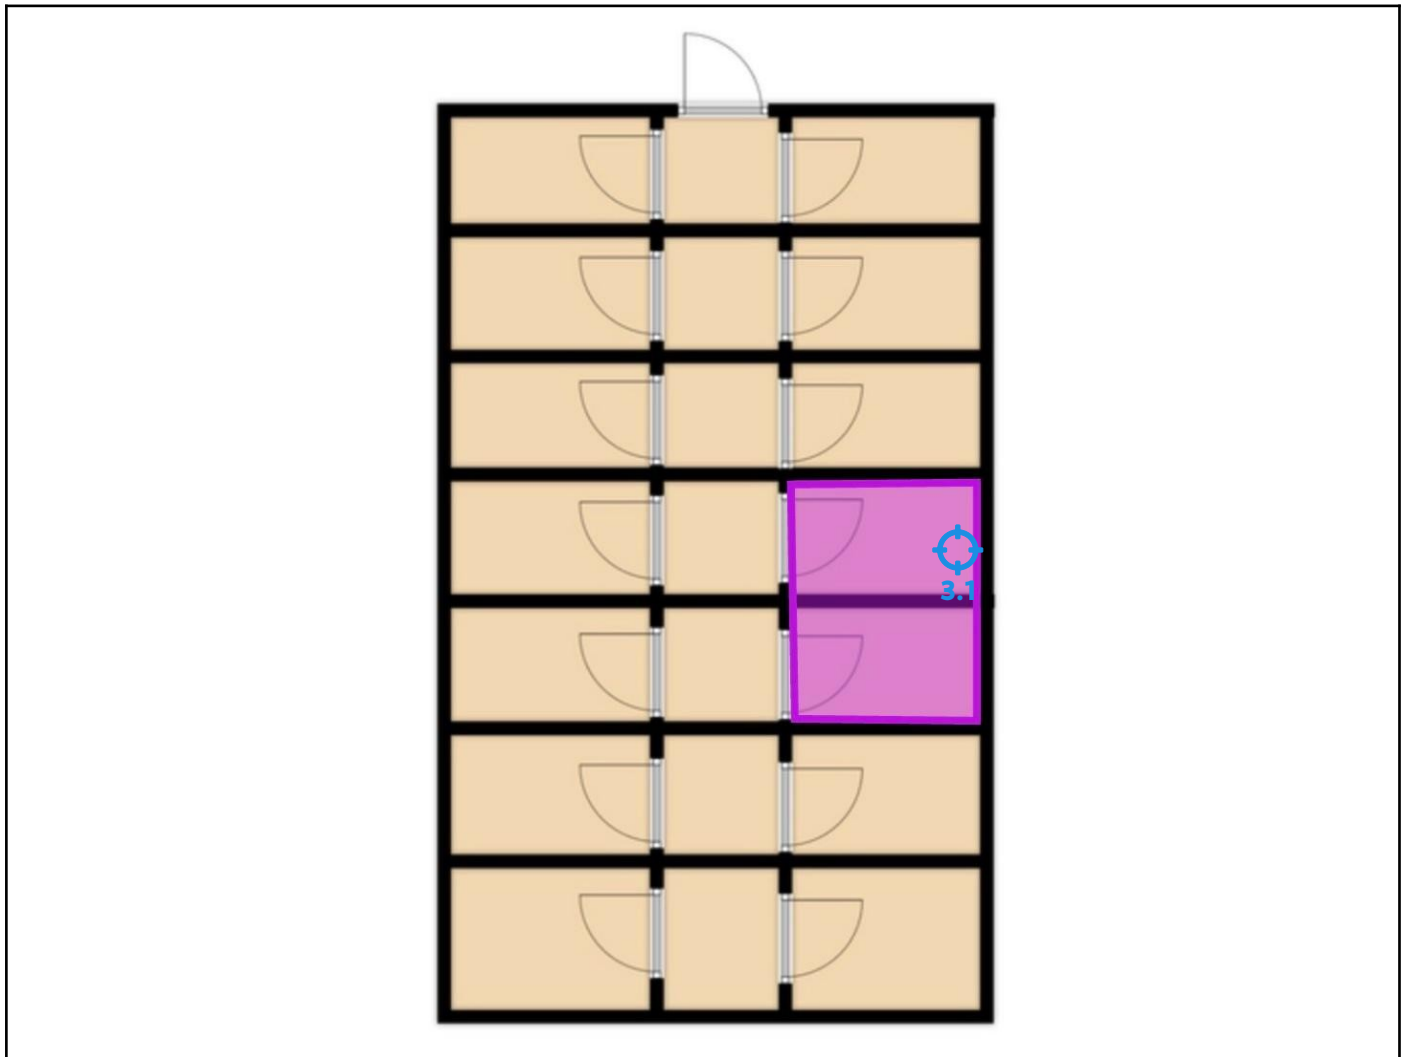
### Plan 1.2: Plan van de bergruimte op de 5de verdieping

| Beschrijving | Type | Actie |
|---|---|---|
| 3. Pleisterwerk muren | Geen asbest | - |
| 3.1 Code: 8139997 | Mengmonster | - |

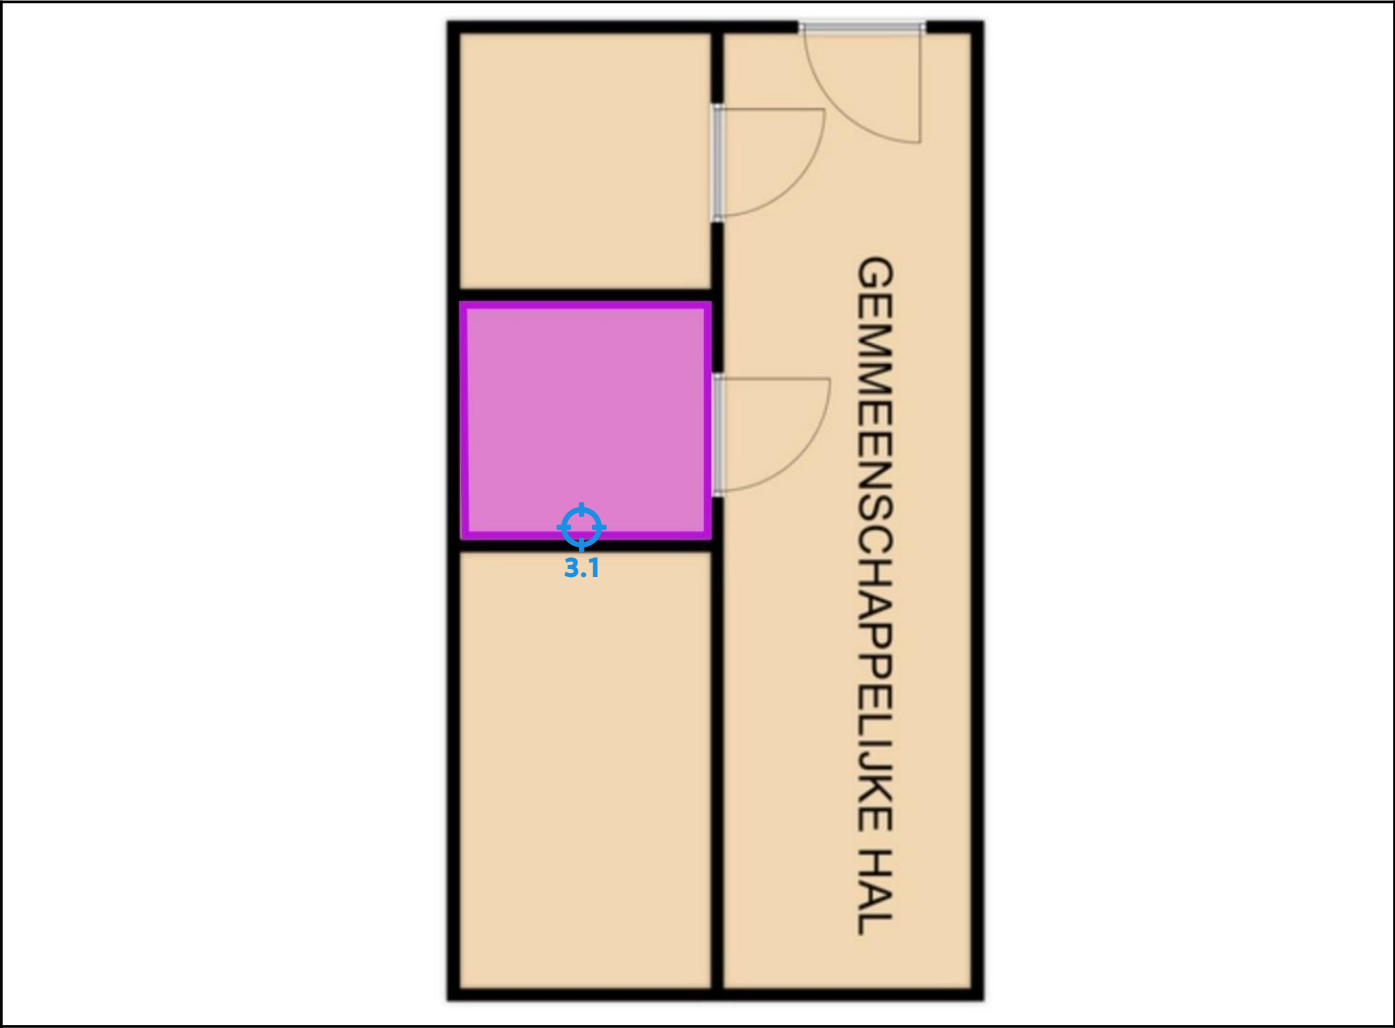
### Plan 1.3: Plan van de bergruimte op het gelijkvloers

| Beschrijving | Type | Actie |
|---|---|---|
| 3. Pleisterwerk muren | Geen asbest | - |
| 3.1 Code: 8139997 | Mengmonster | - |

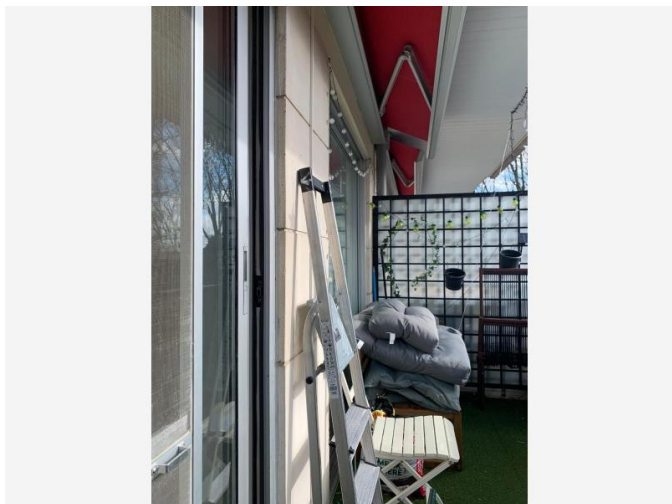
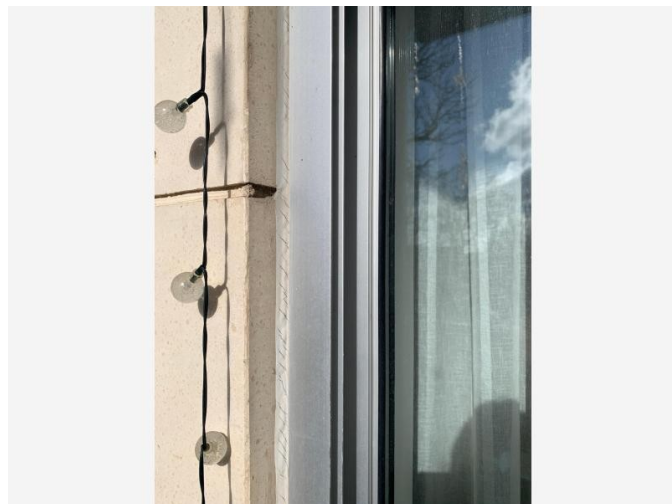
| Fiche 1: Mastiek buiten schrijnwerk- muren..... | 12 |

Overzichtsfoto

Detailfoto

| Eindbeoordeling materiaalarisico | Laag materiaalarisico en/of verlaagde kans op vezelvrijgave |

| Gebondenheid | Categorie 1: hechtgebonden in oorsprong |
| Asbestsoort (vezeltype) | Alleen chrysotiel |

| Asbestconcentratie | Laag (< 50%) |
| Afschermingsgraad van het gehele materiaal | Geheel of deels vrij aan de buitenlucht |
| Toestand van het materiaal | Licht beschadigd, licht verweerd. Intact materiaal type Pical – asbestboard of categorie III 'gebondenheid' |

| # | Type | Referentie | Resultaat |
|---|---|---|---|
| 1.1 | Puntmonster | 8139999 | Chrysotiel |

| Beschrijving | Mastiek buiten schrijnwerk- muren |
| Asbestmateriaal | In-situ afwerkingslagen - Pasta, stopverf, voegsel, stopsel, vulsel, mastiek, kitten, ... |

| <b>Opmerking</b> | <p>De buitenzijde van de ramen behoort tot de gemeenschappelijke delen.</p> <p>Er is ook een mogelijkheid dat het kit aan de buitenwand asbesthoudend is.</p> <p>Beide toepassingen worden in 2025 in een gemeenschappelijk attest genoteerd.</p> |

Het asbestmateriaal valt onder de mijlpaal van 2040.

Zorgvuldig beheren

- Zorg voor een veilig beheer. Vermijd het beschadigen van het asbestmateriaal. Controleer de toestand jaarlijks op wijzigingen.

- Eenvoudige handelingen: mag via doe-het-zelf of door werknemer(s) met opleidingsattest eenvoudige handelingen  
Men mag deze toepassing in buitenlucht zelf verwijderen,  
Asbest veilig verwijderen, hou tijdens de werken rekening met de volgende veiligheidsvoorschriften:

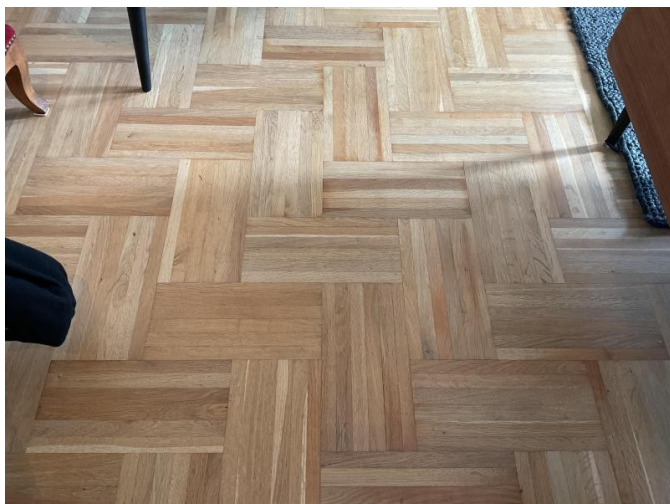
| Fiche 2: Onderliggende vloeren en lijmen..... | 17 |

Vrije foto

Het is onbekend of er nog een asbesthoudende onderliggende vloer of lijm aanwezig is,

Het is sterk aan te raden indien men bij een renovatie een vloer of een lijm onderin opmerkt dat men eerst een staal neemt en dit staal opstuurt naar een erkend labo.

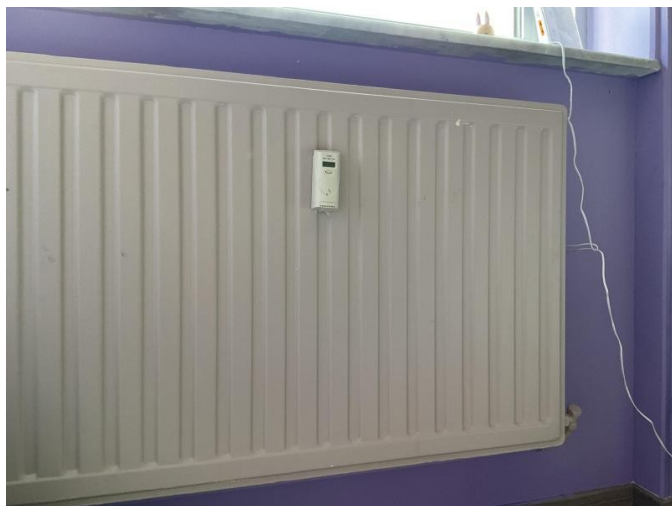
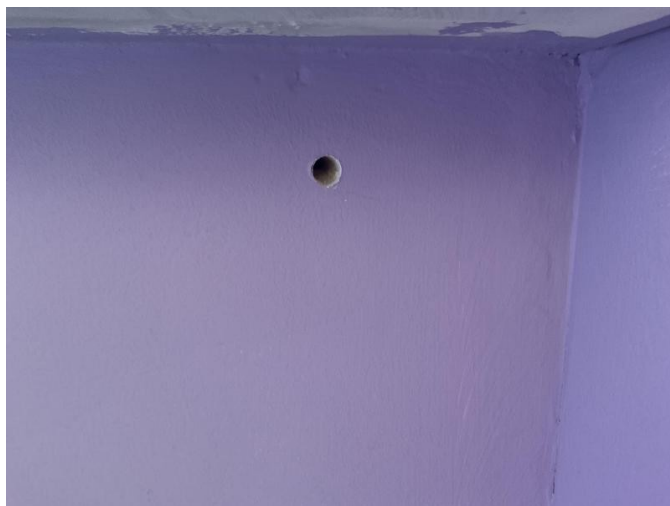
## Fiche 3: Pleisterwerk muren

Overzichtsfoto

Detailfoto

Geen asbest

| # | Type | Referentie | Resultaat |
|---|---|---|---|
| 3.1 | Mengmonster | 8139997 | Geen asbest |

| Beschrijving | Pleisterwerk muren |

| Bindmiddel van materiaal | Gips - kalk |
| Opmerking | <p>Enkel de aangeduide muren zijn in pleisterwerk.</p> <p>De andere muren zijn in gyproc.</p> <p>Indien men ooit de gyproc muren gaat verwijderen is het noodzakelijk een staal te nemen in de badkamer en/of keuken van het pleisterwerk. Het is altijd mogelijk dat er asbest in het pleisterwerk verwerkt is.</p> <p>Men mag zelf een staal nemen en dit staal opsturen naar een erkend LABO.</p> |

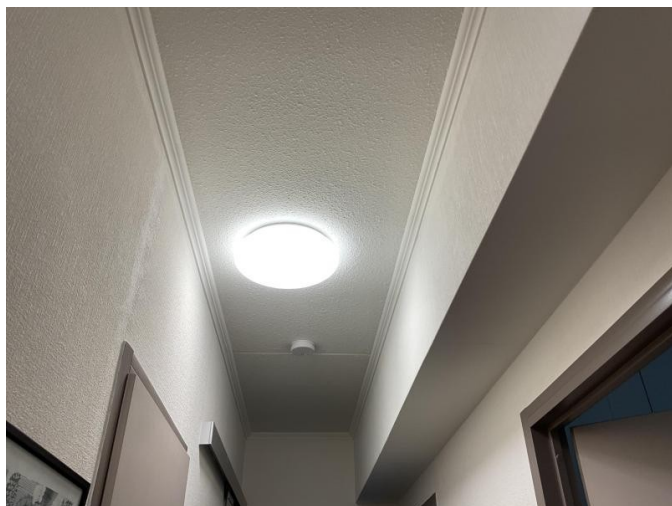
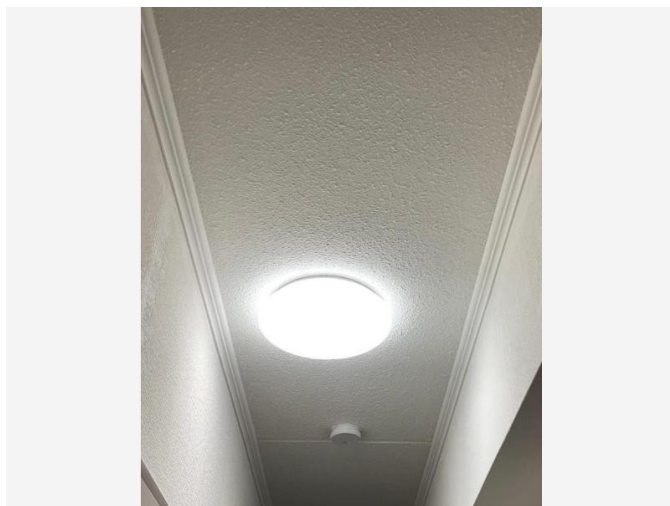
## Fiche 4: pleisterwerk plafond

Overzichtsfoto

Detailfoto

Geen asbest

| # | Type | Referentie | Resultaat |
|---|---|---|---|
| 4.1 | Mengmonster | 8139998 | Geen asbest |

| Beschrijving | pleisterwerk plafond |

| Opmerking | Er is een dunne korrel pleisterwerk aan het plafond, geen egaal pleisterwerk. |
