# Asbestinventarisatetest

Sallemeulekouter 10, 9820 Merelbeke-Melle

Attestnummer : **20260929-000029.000**

Uitgegeven op : **29.09.2026**

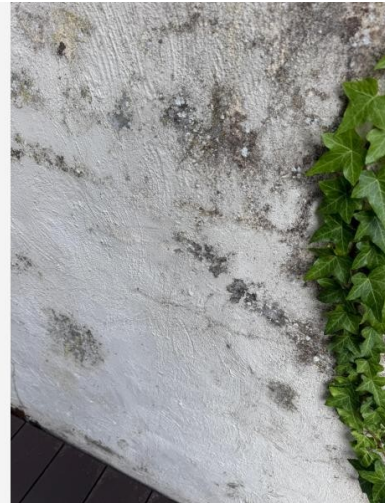
## Fiche 1: Cementen smeerlaag buiten

Geen asbest

| # | Type | Referentie | Resultaat |
|---|---|---|---|
| 1.1 | Mengmonster | -2 | Geen asbest |

| Beschrijving | Cementen smeerlaag buiten |
| Primaire drager | Wand buitenschil |
| Bindmiddel van materiaal | Cement |
| Gebondenheid op basis van bindmiddel | Hecht |
| Hoeveelheid (oppervlakte - aantal) | • 50,00 m <sup>2</sup> - 1 stuk |

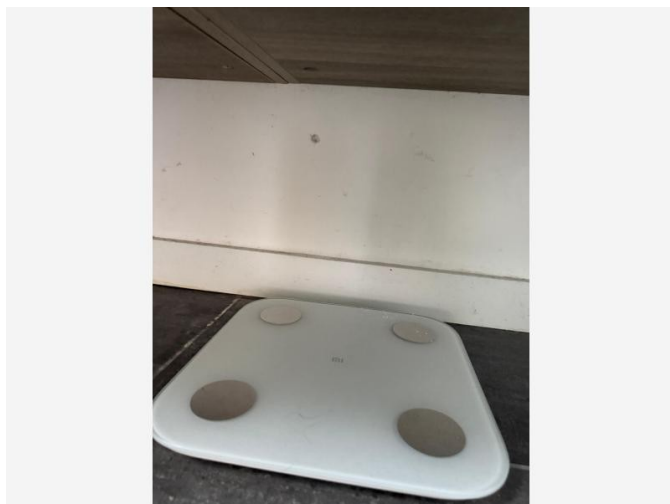
## Fiche 2: Pleisterwerk wanden

Geen asbest

| # | Type | Referentie | Resultaat |
|---|---|---|---|
| 2.1 | Mengmonster | -1 | Geen asbest |

| Beschrijving | Pleisterwerk wanden |
| Primaire drager | Binnenwand |
| Bindmiddel van materiaal | Gips - kalk |
| Gebondenheid op basis van bindmiddel | Niet-hechtgebonden |
| Hoeveelheid (oppervlakte - dikte - aantal) | • 330,00 m <sup>2</sup> - 1,00 cm - 1 stuk |

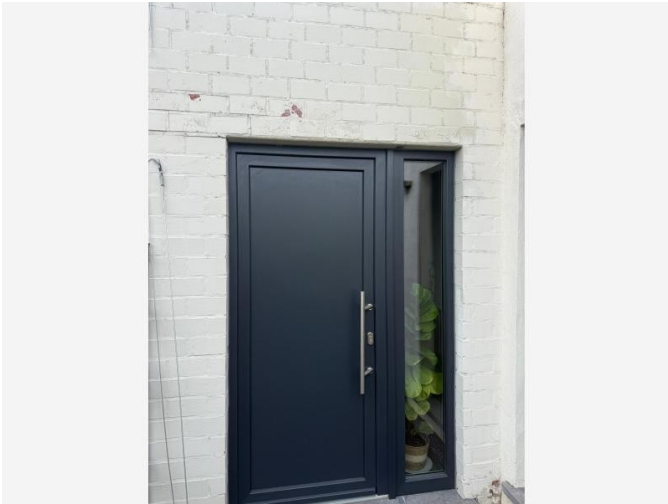
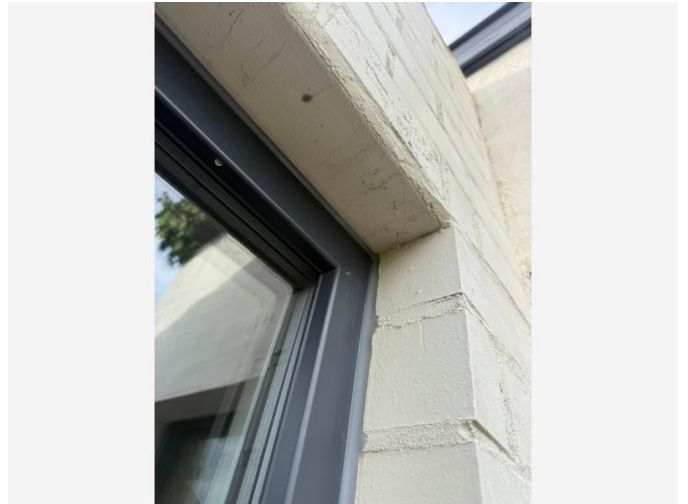
## Fiche 4: Afdichtingsmateriaal niet verdacht - alle wandopeningen

| Beschrijving | Notitie | Terug te vinden op plannen |
|---|---|---|
| Fiche 4: Afdichtingsmateriaal niet verdacht - alle wandopeningen | Er is geen asbestverdachte mastiek aanwezig. | - |

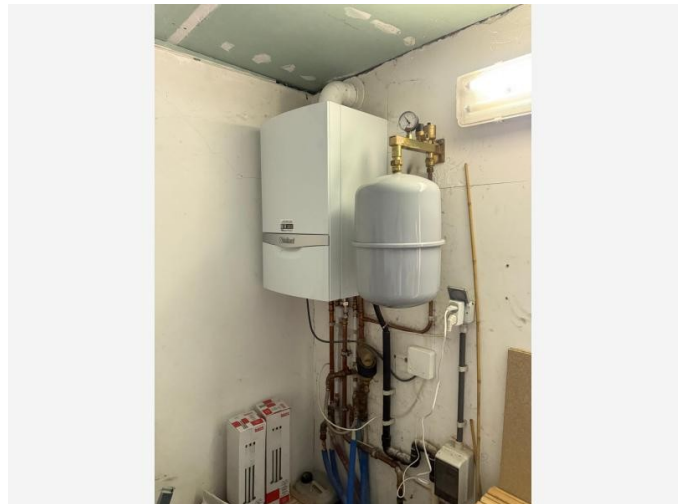
## Fiche 5: CV-ketel niet verdacht - garage

| Beschrijving | Notitie | Terug te vinden op plannen |
|---|---|---|
| Fiche 5: CV-ketel niet verdacht - garage | De CV-ketel is niet verdacht. De ketel heeft bouwjaar 2000 en is niet verdacht. | - |

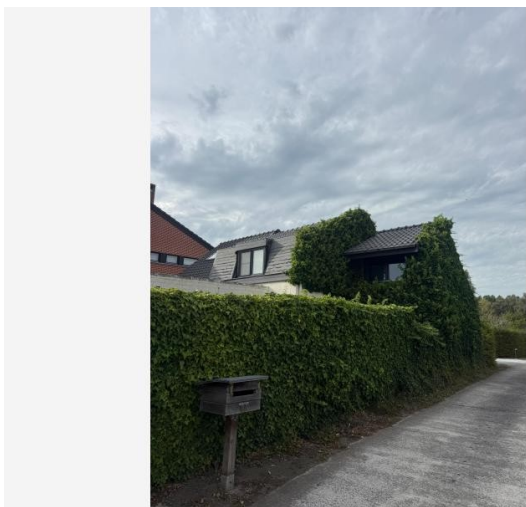
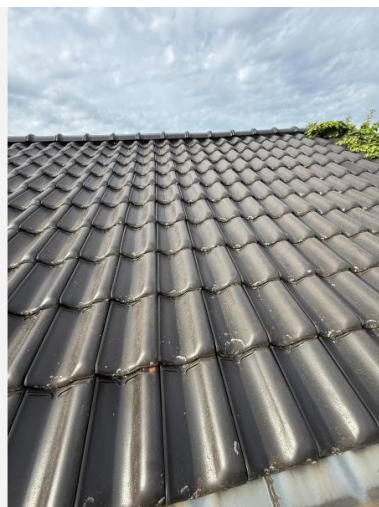
## Fiche 6: Dakbedekking bestaande niet verdachte bekleding - hellend

| Beschrijving | Notitie | Terug te vinden op plannen |
|---|---|---|
| Fiche 6: Dakbedekking bestaande niet verdachte bekleding - hellend | De dakbedekking is niet-asbestverdacht. Bestaat uit keramische dakpannen. | - |

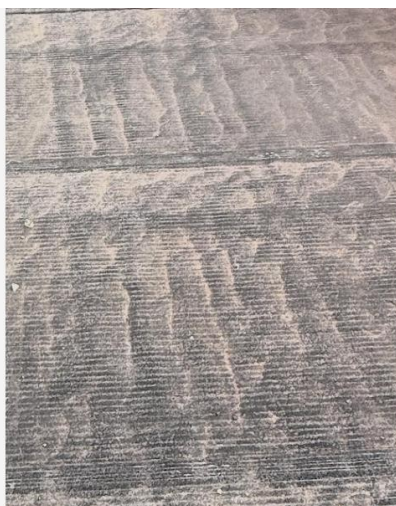
## Fiche 7: EPDM Plat dak

| Beschrijving | Notitie | Terug te vinden op plannen |
|---|---|---|
| Fiche 7: EPDM Plat dak | Mogelijks onder deze EPDM afwerking kan er eventueel nog verdachte onderlagen. | - |
