**Verslag huishoudelijke elektrische installatie op laagspanning en zeer lage spanning****Algemeen:**

| Referentie: <b>007-20260904-04</b> | Datum controle: <b>04/09/2026</b> |

| Adres installatie: <b>Sparrenweg 141, 3980 - Tessenderlo-Ham</b> | Nummer teller(s): <b>1sag3200172296</b> |

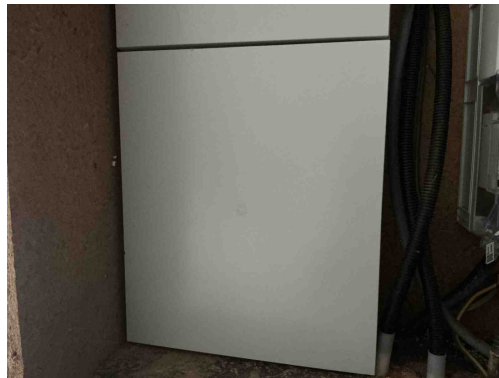
**B17** - De voedingsspanning is niet op elk bord vermeld (Boek 1: 3.1.3.3).

**B18** - Het volgnummer is niet op elk bord vermeld (Boek 1: 3.1.3.3).

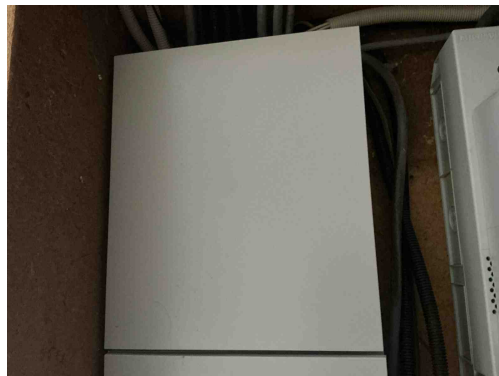
**B17** - De voedingsspanning is niet op elk bord vermeld (Boek 1: 3.1.3.3).

**B18** - Het volgnummer is niet op elk bord vermeld (Boek 1: 3.1.3.3).

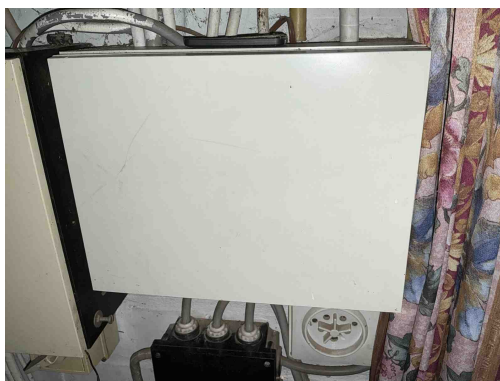
**B18** - Het volgnummer is niet op elk bord vermeld (Boek 1: 3.1.3.3).

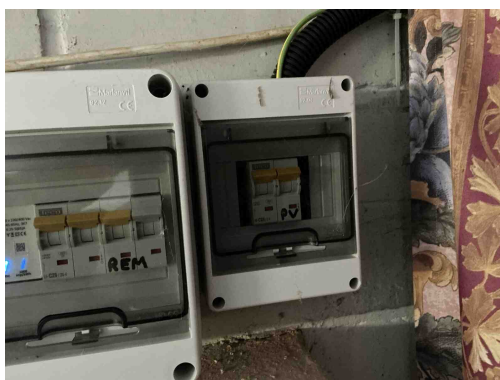
**B18** - Het volgnummer is niet op elk bord vermeld (Boek 1: 3.1.3.3).

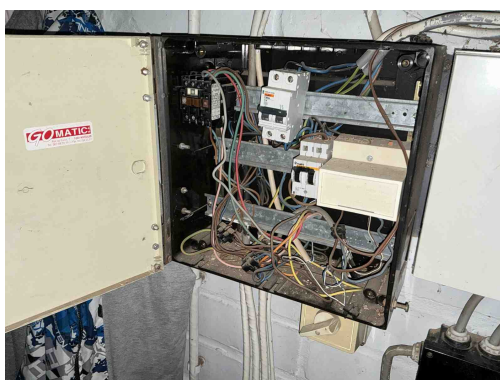
**B18** - Het volgnummer is niet op elk bord vermeld (Boek 1: 3.1.3.3).

**B06** - Het elektrisch verdeelbord heeft niet de minimale beschermingsgraad IPXX-B in een gewone ruimte (Boek 1: 4.2.2.3).

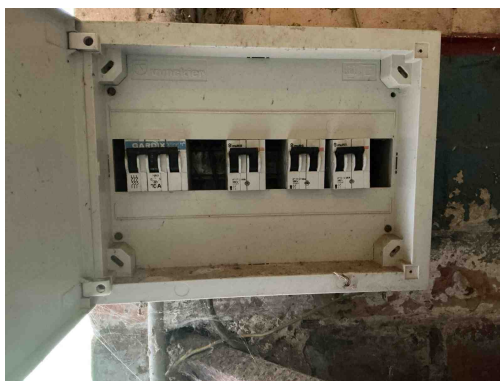
**B18** - Het volgnummer is niet op elk bord vermeld (Boek 1: 3.1.3.3).

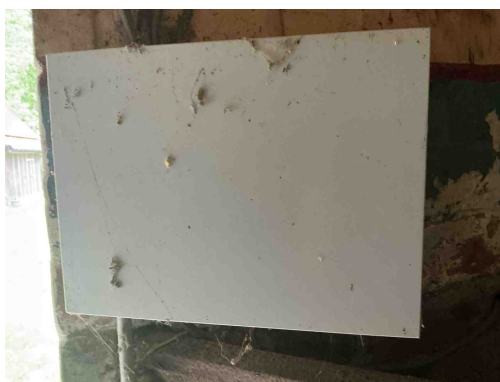
**B18** - Het volgnummer is niet op elk bord vermeld (Boek 1: 3.1.3.3).

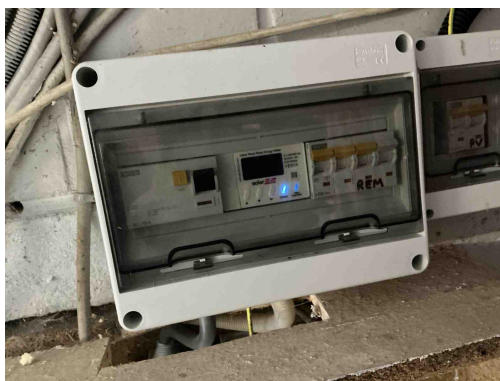
**B18** - Het volgnummer is niet op elk bord vermeld (Boek 1: 3.1.3.3).

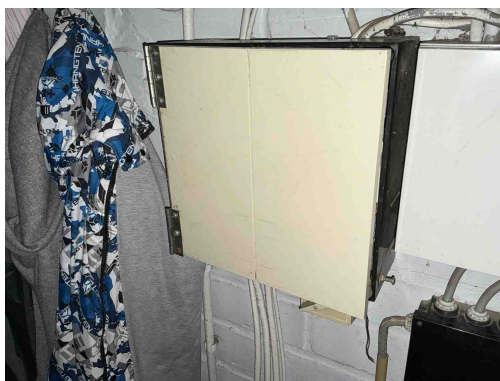
**B18** - Het volgnummer is niet op elk bord vermeld (Boek 1: 3.1.3.3).

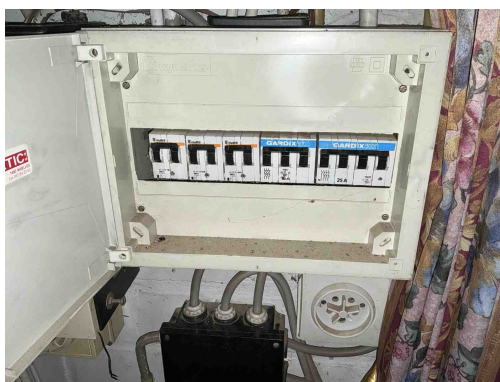
**B18** - Het volgnummer is niet op elk bord vermeld (Boek 1: 3.1.3.3).

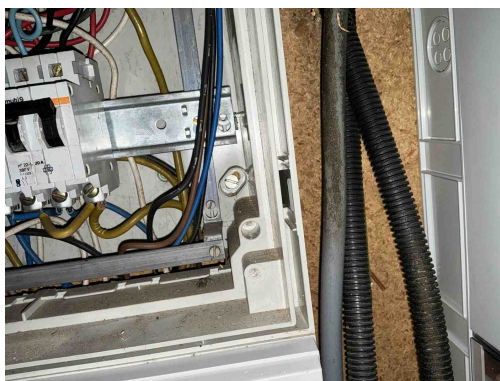
**T21** - Het elektrisch materieel is niet geplaatst volgens de voorschriften van de fabrikant/ regels van goed vakmanschap . (Boek 1: 1.4.1.3)

*Opmerking: Oa Ophangwijzen*

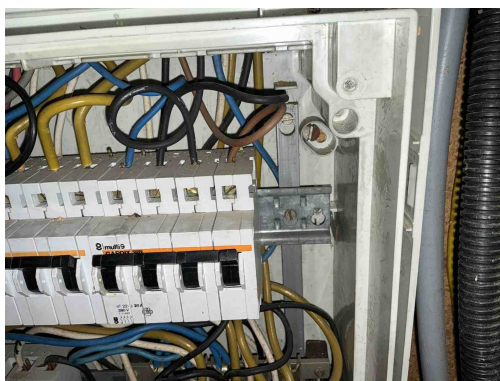
**T21** - Het elektrisch materieel is niet geplaatst volgens de voorschriften van de fabrikant/ regels van goed vakmanschap . (Boek 1: 1.4.1.3)

*Opmerking: Oa Ophangvijzen*

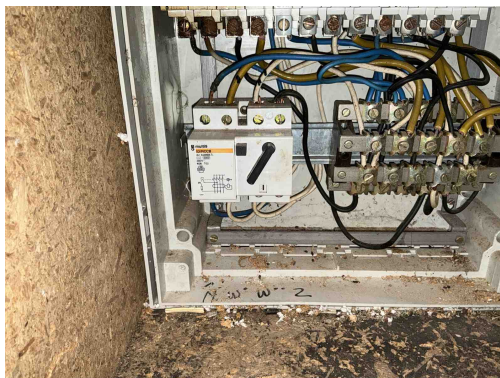
**D04** - De hoofddifferentieelstroominrichting is niet verzegelbaar (Boek 1: 4.2.4.3).

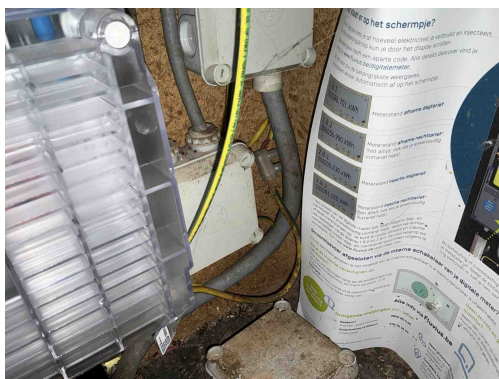
**C35** - Er zijn doorverbindingen gemaakt met lusterklemmen; er kon niet aangetoond worden dat deze klemmen geschikt zijn voor de aanwezige spanning, stroom en draadsectie en dat ze "CE" zijn (Boek 1: 1.4.2.1.).

*Opmerking: Oa naast bord, in bord, keuken*

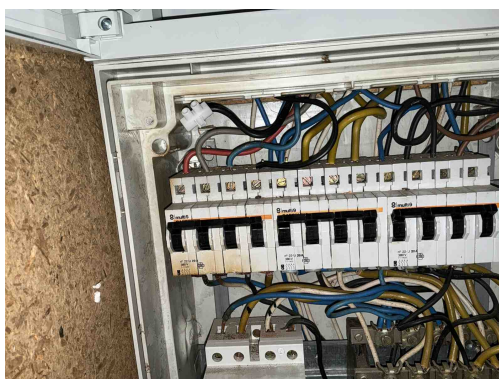
**C35** - Er zijn doorverbindingen gemaakt met lusterklemmen; er kon niet aangetoond worden dat deze klemmen geschikt zijn voor de aanwezige spanning, stroom en draadsectie en dat ze "CE" zijn (Boek 1: 1.4.2.1.).

*Opmerking: Oa naast bord, in bord, keuken*

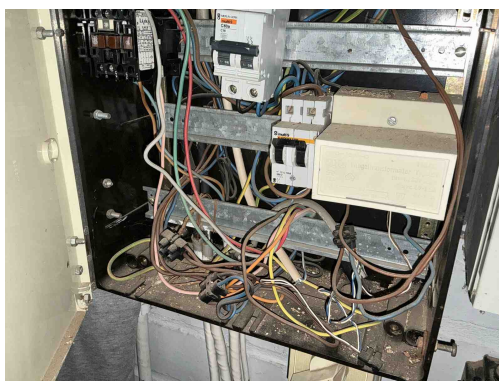
**C35** - Er zijn doorverbindingen gemaakt met lusterklemmen; er kon niet aangetoond worden dat deze klemmen geschikt zijn voor de aanwezige spanning, stroom en draadsectie en dat ze "CE" zijn (Boek 1: 1.4.2.1.).

*Opmerking: Oa naast bord, in bord, keuken*

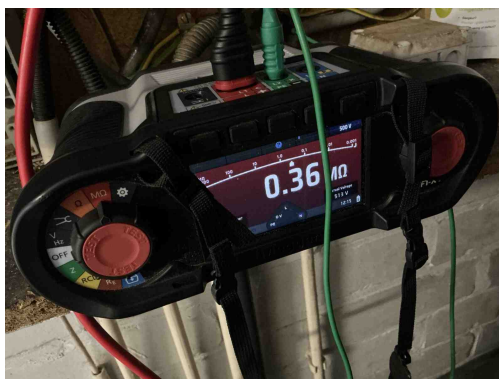
**I01** - De waarde van de isolatieweerstand per kring dient tenminste 0,50 Mohm ( $1000 \times U_{\text{test}}$ ) te zijn (Boek 1: 6.4.5.1).

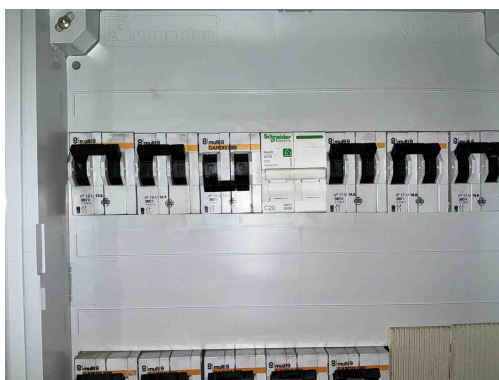
**I01** - De waarde van de isolatieweerstand per kring dient tenminste 0,50 Mohm ( $1000 \times U_{\text{test}}$ ) te zijn (Boek 1: 6.4.5.1).

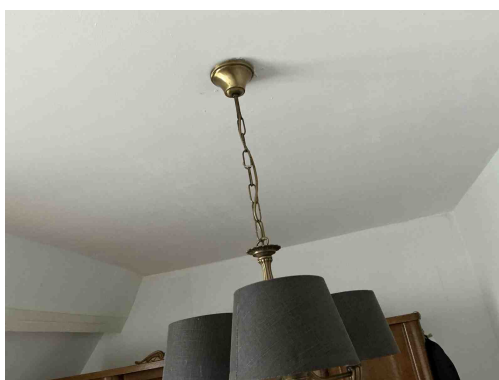
Klasse 0 toestellen

Opmerking: Oa 1ste verdiep, slaapkamer, hal

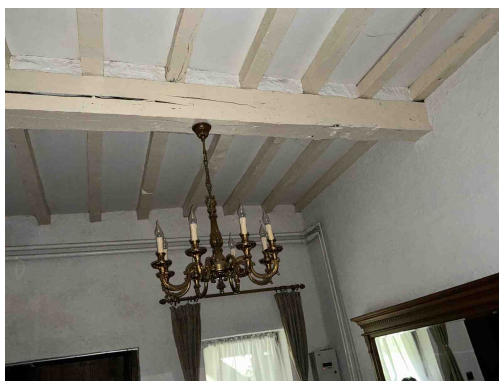
Klasse 0 toestellen

*Opmerking: Oa 1ste verdiep , slaapkamer , hal*

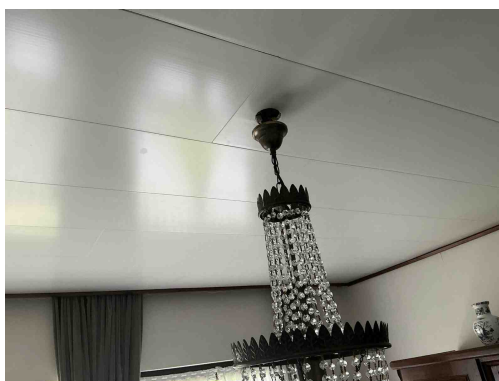
Klasse 0 toestellen

*Opmerking: Oa 1ste verdiep , slaapkamer , hal*

Verlichting dient degelijk bevestigd te worden

*Opmerking: Oa slaapkamer gelijkvloers*

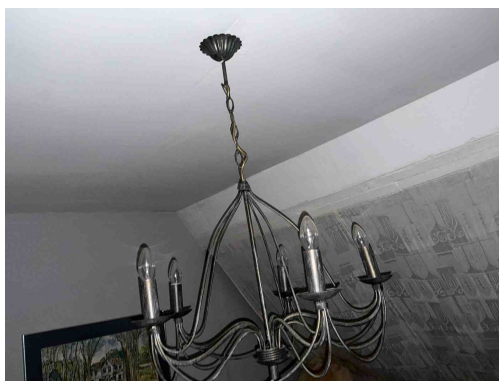
Klasse 0 toestellen

*Opmerking: Oa 1ste verdiep, slaapkamer, hal*

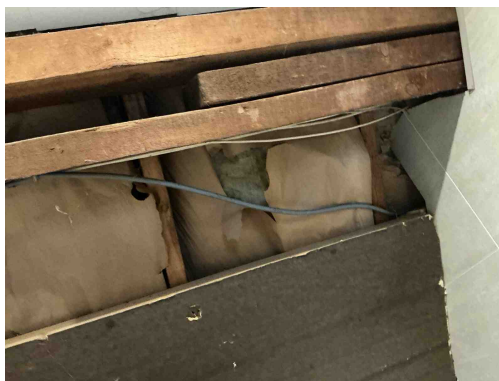
**C13** - Onvoldoende bevestiging van de leiding(en) (Boek 1: 5.2.9.5).

*Opmerking: Oa badkamer boven*

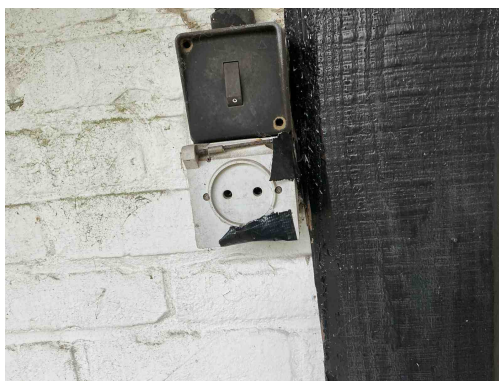
**T09** - Bepaalde contactdozen en/of schakelaars zijn beschadigd (Boek 1: 1.4.1.3).  
*Opmerking: Oa wasplaats , stal, garage*

**T11** - De contactdozen waarvan de toegekende stroomsterkte maximaal 16A en de toegekende spanning maximaal 250V bedraagt en niet bedoeld zijn voor de voeding van een of meerdere verbruikstoestellen voor een specifiek doel en niet geplaatst zijn in of op schakel- en verdeelborden, beschikken niet of IPXX-D (incl. gemeenschappelijke delen residentieel geheel) (Boek 1: 4.2.2.3/5.3.5.2).  
*Opmerking: Oa zoldertje, stal*

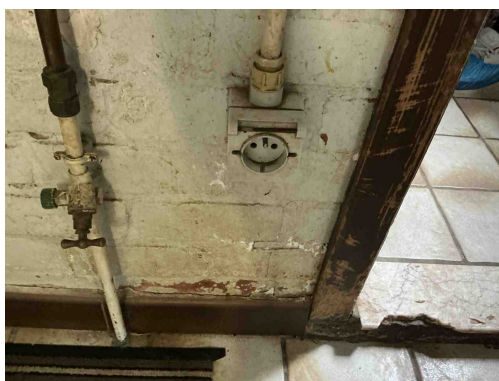
**T09** - Bepaalde contactdozen en/of schakelaars zijn beschadigd (Boek 1: 1.4.1.3).  
*Opmerking: Oa wasplaats , stal, garage*

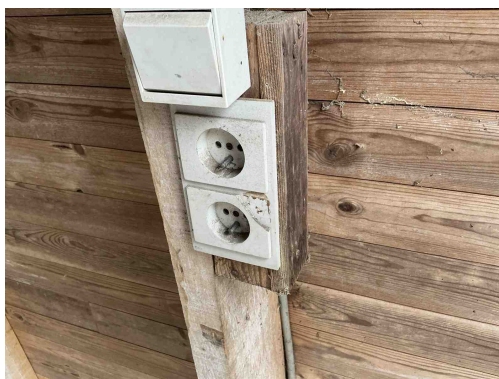
**T09** - Bepaalde contactdozen en/of schakelaars zijn beschadigd (Boek 1: 1.4.1.3).  
*Opmerking: Oa wasplaats, stal, garage*

**T13** - Opbouwcontactdozen en/of -schakelaars zonder achterplaatje mogen niet rechtstreeks op een brandbare ondergrond bevestigd worden (Boek 1: 4.3.3.5).  
*Opmerking: Oa garage*

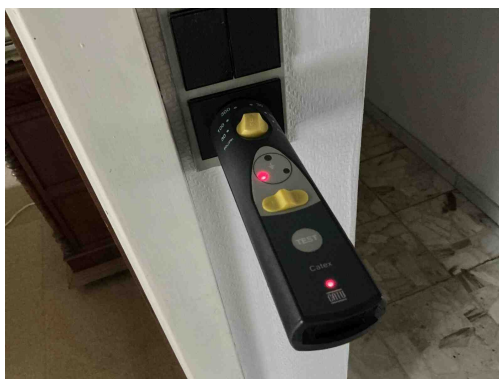
**A16** - Er is geen continuïteit van de beschermingsgeleider van de contactdoos (Boek 1: 5.4.3.4).  
*Opmerking: Oa grotendeels woning*

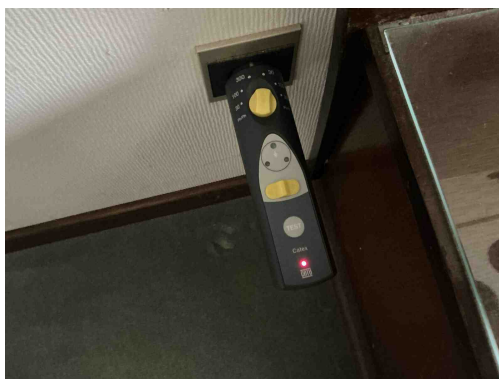
**A16** - Er is geen continuïteit van de beschermingsgeleider van de contactdoos (Boek 1: 5.4.3.4).  
*Opmerking: Oa grotendeels woning*

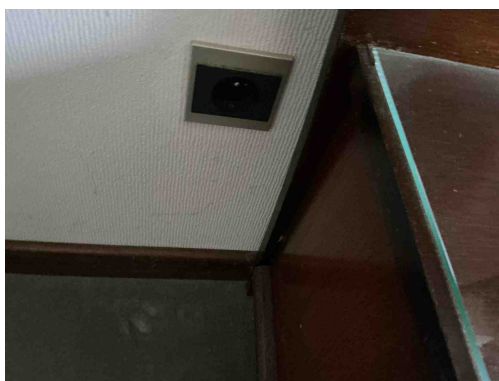
**A16** - Er is geen continuïteit van de beschermingsgeleider van de contactdoos (Boek 1: 5.4.3.4).  
*Opmerking: Oa grotendeels woning*

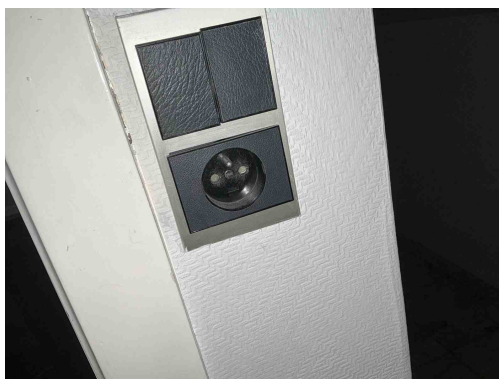
**A16** - Er is geen continuïteit van de beschermingsgeleider van de contactdoos (Boek 1: 5.4.3.4).  
*Opmerking: Oa grotendeels woning*

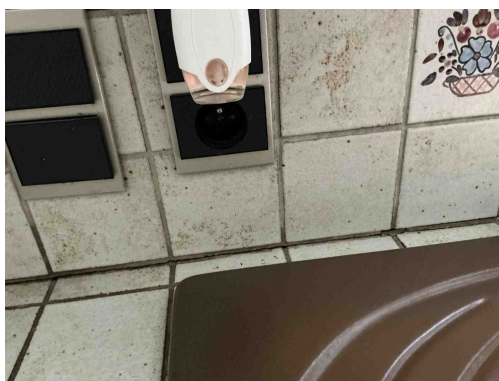
**A16** - Er is geen continuïteit van de beschermingsgeleider van de contactdoos (Boek 1: 5.4.3.4).  
*Opmerking: Oa grotendeels woning*

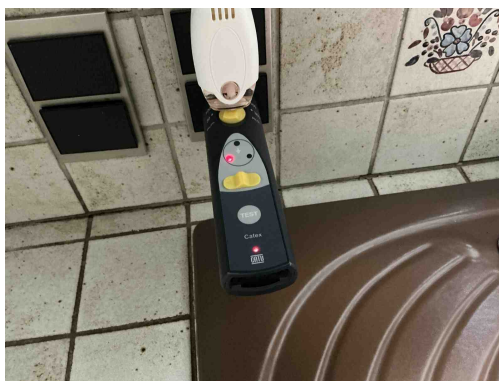
**A16** - Er is geen continuïteit van de beschermingsgeleider van de contactdoos (Boek 1: 5.4.3.4).  
*Opmerking: Oa grotendeels woning*

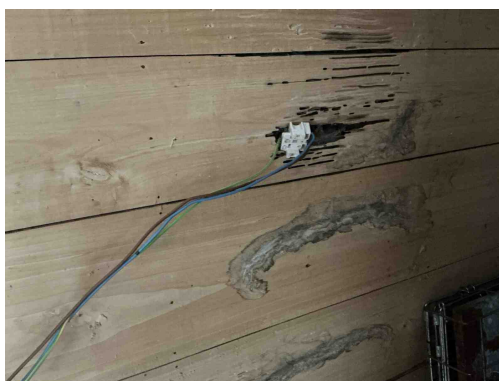
**C21** - Het gebruik van geleiders van het type VOB, zonder bijkomende afscherming is niet toegestaan (Boek 1: 5.2.9.6).  
*Opmerking: Oa badkamer gelijkvloers , tuinhuis*

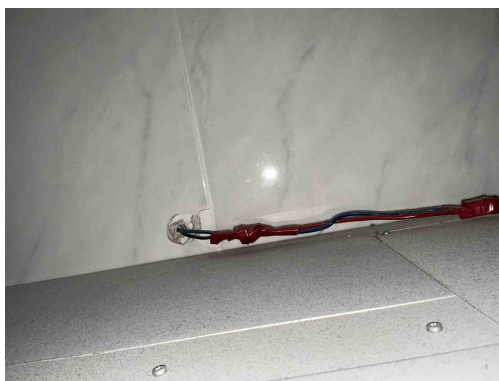
**C21** - Het gebruik van geleiders van het type VOB, zonder bijkomende afscherming is niet toegestaan (Boek 1: 5.2.9.6).  
*Opmerking: Oa badkamer gelijkvloers , tuinhuis*

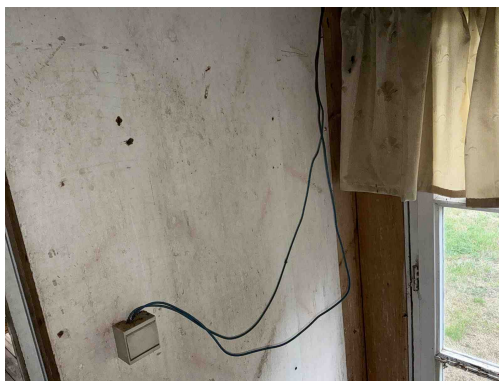
**C21** - Het gebruik van geleiders van het type VOB, zonder bijkomende afscherming is niet toegestaan (Boek 1: 5.2.9.6).  
*Opmerking: Oa badkamer gelijkvloers , tuinhuis*

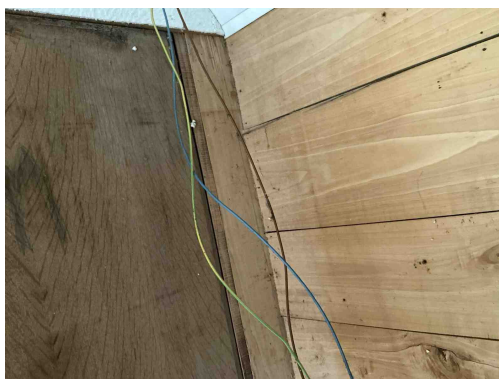
**C21** - Het gebruik van geleiders van het type VOB, zonder bijkomende afscherming is niet toegestaan (Boek 1: 5.2.9.6).  
*Opmerking: Oa badkamer gelijkvloers, tuinhuis*

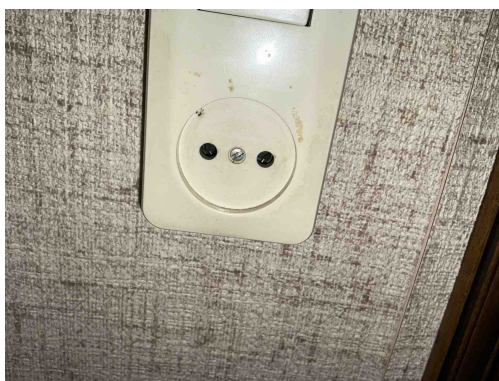
**T11** - De contactdozen waarvan de toegekende stroomsterkte maximaal 16A en de toegekende spanning maximaal 250V bedraagt en niet bedoeld zijn voor de voeding van een of meerdere verbruikstoestellen voor een specifiek doel en niet geplaatst zijn in of op schakel- en verdeelborden, beschikken niet of IPXX-D (incl. gemeenschappelijke delen residentieel geheel) (Boek 1: 4.2.2.3/5.3.5.2).  
*Opmerking: Oa zoldertje, stal*
