# Asbestinventarisatetest

Tentoonstellingslaan 51, 9000 Gent

Attestnummer : 20240102-000008.000

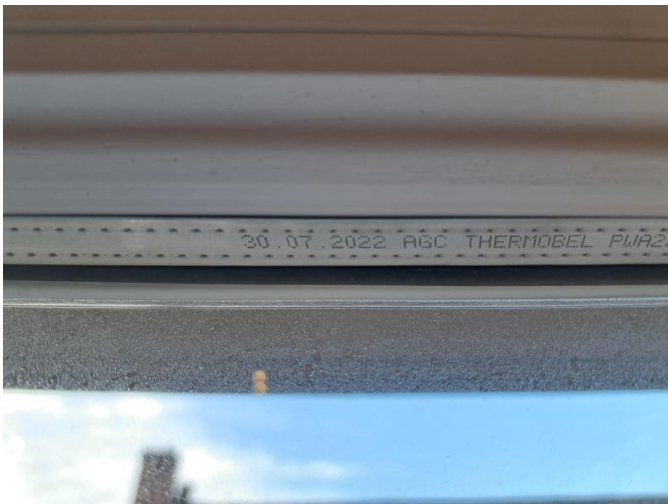
Vrije foto

de ramen zijn vervangen. Het dichtingsmateriaal is mee vervangen en niet asbestverdacht.

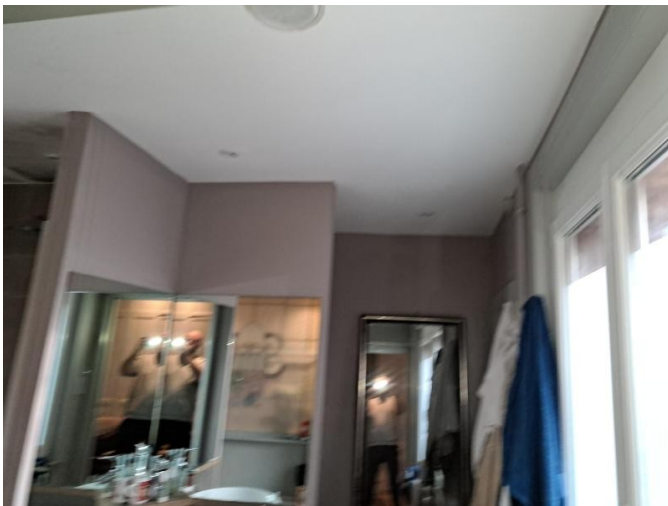
Vrije foto

Het plafond bestaat uit niet asbest verdachte materialen.

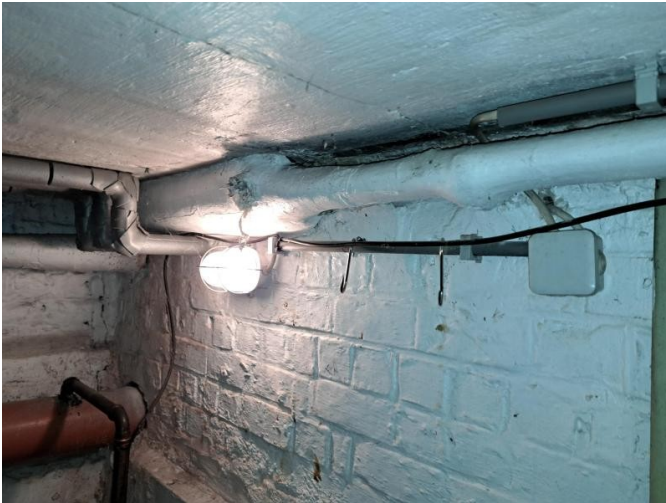
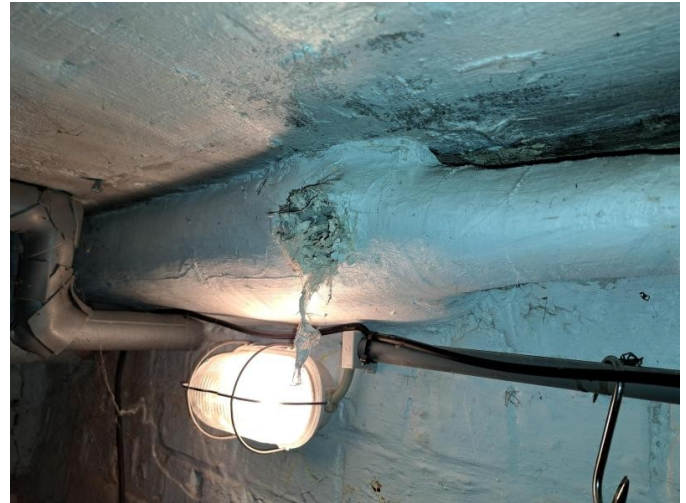
## Fiche 5: Leidingisolatie

Geen asbest

| # | Type | Referentie | Resultaat |
|---|---|---|---|
| 5.1 | Mengmonster | ID 2 recht | Geen asbest |
| 5.2 | Mengmonster | ID 3 bocht | Geen asbest |

| Beschrijving | Leidingisolatie |

| Hoeveelheid (lengte - omtrek - dikte - aantal) | <ul style="list-style-type: none"> <li>• 12,00 m - 60,00 cm - 2,00 cm - 1 stuk</li> </ul> |
| Opmerking | <p>De hoeveelheid is bij benadering.</p> <p>ID 2 is van de rechte stukken.</p> <p>ID 3 is van de bochten.</p> |
