# Asbestinventarisatietest

12021H0117/00Y006

Attestnummer : 20240313-000107.000

# Zone 1: Bijgebouw

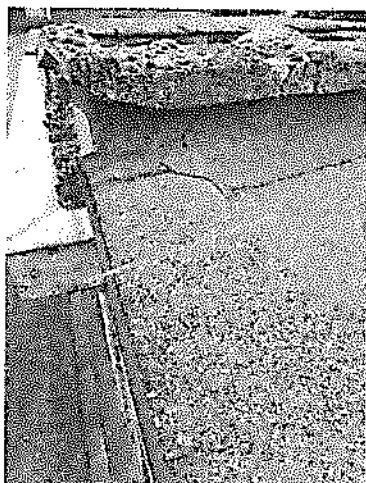
## Fiche 2: Roofing, bitumen met afkitlaag

Vrijp foto

| (Asbest)materiaal | Dak- en gevelbekleding - Roofing |
| Bindmiddel | Bitumen (roofing, teer, asfalt) |

Bij verwijdering of reparatie van de roofing zou verder onderzoek van de roofing met staalname moeten gebeuren om uit te sluiten dat het asbesthoudend is. Staalname in de huidige situatie kan niet gebeuren zonder de waterdichtheid te garanderen.

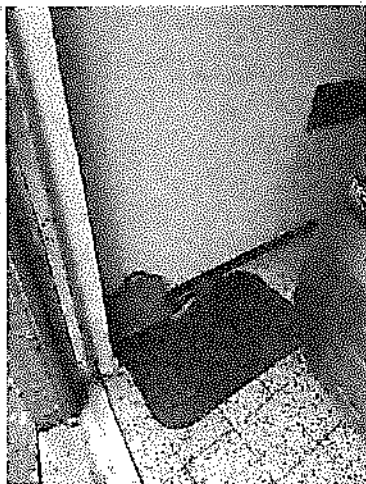
Fiche 3: Gelijmde vloertegels

Ylijftegel

| (Asbest)materiaal | Prefab - afwerking - Tegel |
| Bindmiddel | Lijm |

Inspectie en staalname van de tegellijm is niet mogelijk zonder tegels uit te breken. Indien in de toekomst bij renovatiewerken de tegels uitgebroken worden is het aan te raden eerst een monsteranalyse van de tegellijm uit te voeren. Vroeger werd er soms asbest in de tegellijm verwerkt.

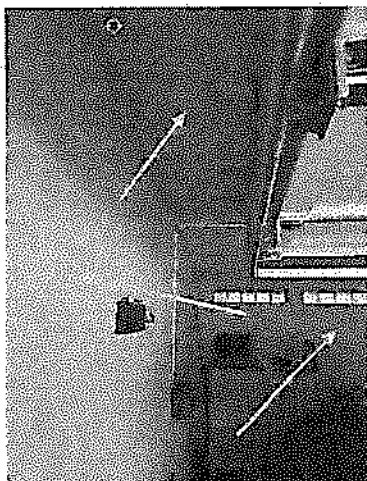
## Fiche 4: Bepleistering op de muren en plafond

Overzichtsfoto

Detailfoto

Geen asbest.

| # | Type | Referentie | Resultaat |
|---|---|---|---|
| 4.1 | Mengmonster | MN01 | Geen asbest |

| <b>Opmerking</b> | Bepleistering is gelijk op muren en plafond. Gezien de kleine ruimte is een mengstaal genomen van de zowel de muren als het plafond. |
