# Asbestinventarisatetest

Berkenlaan 54, 9308 Aalst

Attestnummer : 20260705-000173.000

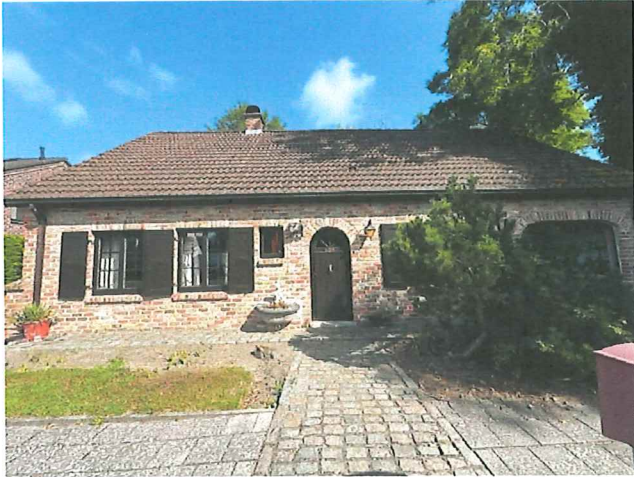
## Fiche 1: Onderdakplaten

Overzichtsfoto

Detailfoto

| Eindbeoordeling materiaalsrisico | Verhoogd materiaalsrisico en/of verhoogde kans op vezelvrijgave |

| Gebondenheid | Categorie 1: hechtgebonden in oorsprong |
| Asbestsoort (vezeltype) | Crocidoliet aanwezig |
| Asbestconcentratie | Laag (< 50%) |
| Afschermingsgraad van het gehele materiaal | Geheel of deels vrij aan de binnenlucht, maar geen contact met binnenluchtstromen |
| Toestand van het materiaal | Licht beschadigd, licht verweerd. Intacte calciumsilicaatplaat of materiaal met categorie 3-gebondenheid |

| Beschrijving | Onderdakplaten |
| Asbestmateriaal | Plaat, paneel, tablet - Type Menuiserie |
| Hoeveelheid (oppervlakte - dikte - aantal) | • 80,00 m <sup>2</sup> - 1,00 cm - 2 stuks |

Het asbestmateriaal valt onder de mijlpaal van 2040.

Verwijderen

- Zorg voor een veilig beheer. Vermijd het beschadigen van het asbestmateriaal. Controleer de toestand jaarlijks op wijzigingen.
- Voer bijkomende staalname(s) uit.

- Eenvoudige handelingen: mag via doe-het-zelf of door werknemer(s) met opleidingsattest eenvoudige handelingen  
Indien de verwijdering kan gebeuren zonder verdere beschadiging mag dit gebeuren door een werknemer met opleidingsattest eenvoudige handelingen. Gebruik van een FFP3 mondkmasker wordt aangeraden.
- Eenvoudige handelingen: enkel door erkend asbestverwijderaar  
Indien de verwijdering niet kan gebeuren zonder verdere beschadiging dient dit te gebeuren door een erkend verwijderaar.

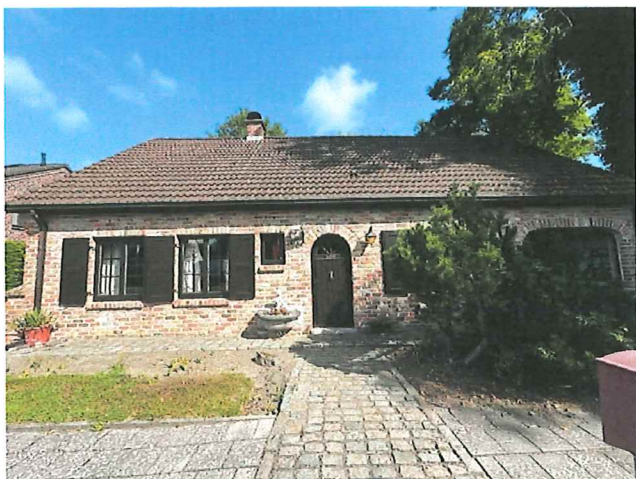
## Fiche 2: Binnenkant schouw

*Situeringsfoto*

**Reden:** Het te onderzoeken materiaal situeert zich hoger dan 3,50 m te rekenen vanaf een veilige ondergrond

**Uitleg van de asbestdeskundige:** Binnenkant van de schouw kan niet worden onderzocht wegens het feit dat dit zich op een afstand hoger dan 3,5m t.o.v. een vaste ondergrond bevindt. Verder is de schouw ook ingesloten.

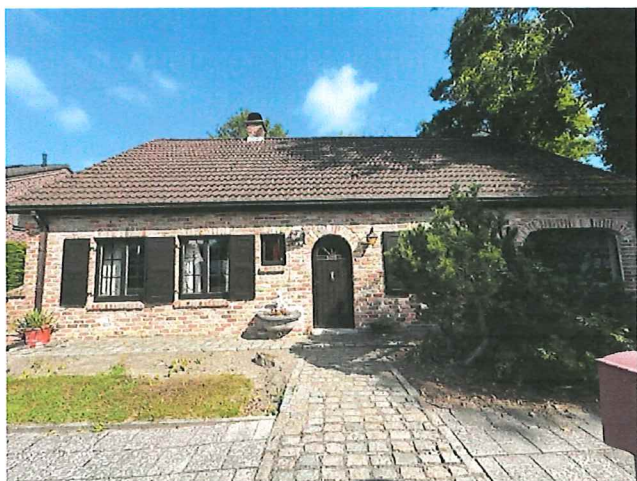
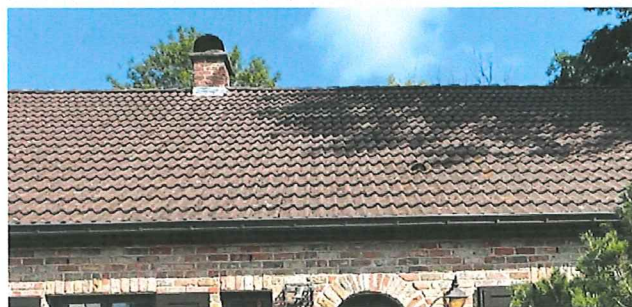
### Fiche 4: Dakbedekking - pannen

| Beschrijving | Notitie | Terug te vinden op plannen |
|---|---|---|
| Fiche 4: Dakbedekking - pannen | De dakbedekking van het hoofdgebouw (hellend dak) bestaat uit dakpannen, die bijgevolg niet asbesthoudend zijn. Platte daken (terassen) zijn privatief. | Plan 1.1: Plan |

*Situeringfoto*

*Detailfoto*
