## Verslag huishoudelijke elektrische installatie op laagspanning en zeer lage spanning

| Referentie: <b>006-20260929-01</b> | Datum controle: <b>29/09/2026</b> |

| Adres installatie: <b>Hovestraat 9, 2370 - Arendonk</b> | Nummer teller(s): <b>1sag1200081773</b> |

| <input checked="" type="checkbox"/> 8.4.2 (Controlebezoek van een oude installatie bij verkoop) |

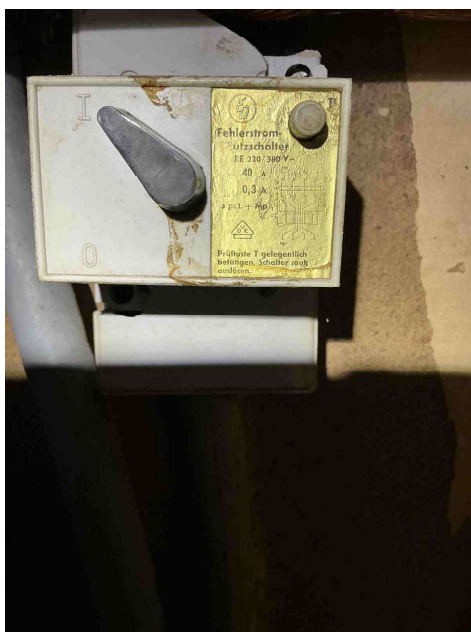
**D24** - De differentieelstroombeschermingsinrichtungen die worden geplaatst in huishoudelijke installaties dienen tenminste van het type A te zijn (Boek 1: 5.3.5.3).

*Opmerking: O.a. hoofddiff*

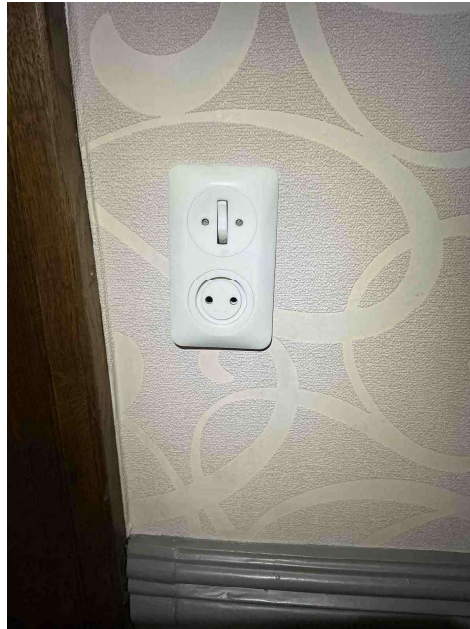
**T09** - Bepaalde contactdozen en/of schakelaars zijn beschadigd (Boek 1: 1.4.1.3).  
*Opmerking: O.a. garage, bureau*

**T11** - De contactdozen waarvan de toegekende stroomsterkte maximaal 16A en de toegekende spanning maximaal 250V bedraagt en niet bedoeld zijn voor de voeding van een of meerdere verbruikstoestellen voor een specifiek doel en niet geplaatst zijn in of op schakel- en verdeelborden, beschikken niet of IPXX-D (incl. gemeenschappelijke delen residentieel geheel) (Boek 1: 4.2.2.3/5.3.5.2).

*Opmerking: O.a. bureau , slaapkamer 1, slaapkamer 3*

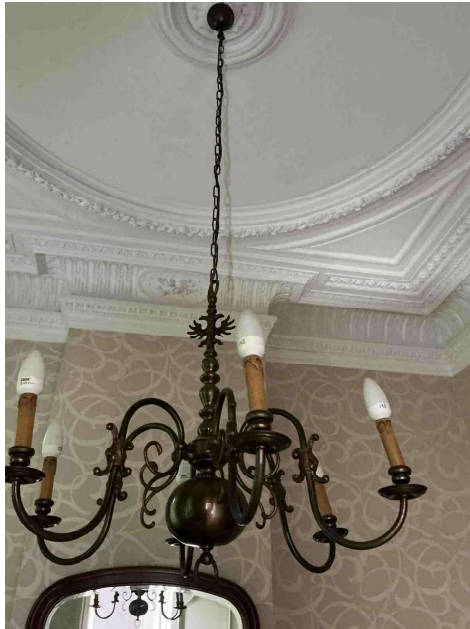
**T24** - Het gebruik van elektrische machines of toestellen van klasse 0 en 0I is verboden. (Boek 1, Onderafdeling 4.2.4.3)  
*Opmerking: O.a. bureau*

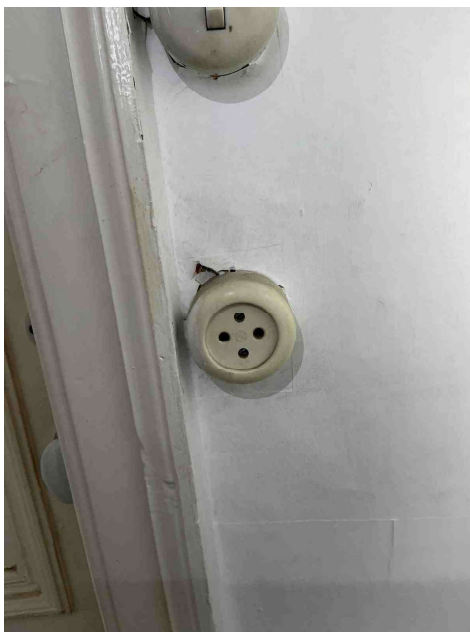
**T11** - De contactdozen waarvan de toegekende stroomsterkte maximaal 16A en de toegekende spanning maximaal 250V bedraagt en niet bedoeld zijn voor de voeding van een of meerdere verbruikstoestellen voor een specifiek doel en niet geplaatst zijn in of op schakel- en verdeelborden, beschikken niet of IPXX-D (incl. gemeenschappelijke delen residentieel geheel) (Boek 1: 4.2.2.3/5.3.5.2).

*Opmerking: O.a. bureau , slaapkamer 1, slaapkamer 3*

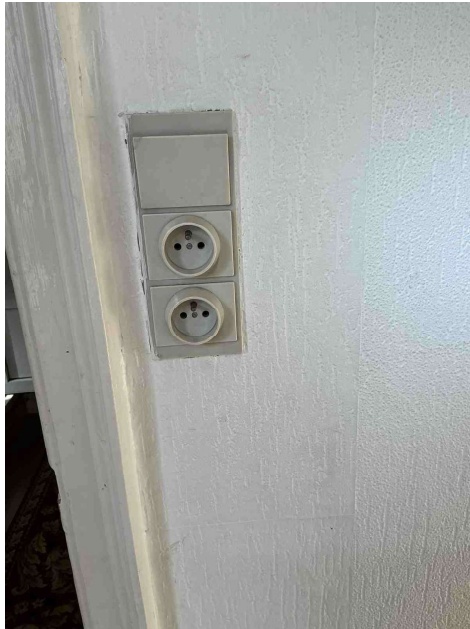
**T11** - De contactdozen waarvan de toegekende stroomsterkte maximaal 16A en de toegekende spanning maximaal 250V bedraagt en niet bedoeld zijn voor de voeding van een of meerdere verbruikstoestellen voor een specifiek doel en niet geplaatst zijn in of op schakel- en verdeelborden, beschikken niet of IPXX-D (incl. gemeenschappelijke delen residentieel geheel) (Boek 1: 4.2.2.3/5.3.5.2).

*Opmerking: O.a. bureau , slaapkamer 1, slaapkamer 3*
