**Verslag huishoudelijke elektrische installatie op laagspanning en zeer lage spanning****Algemeen:**

| Referentie: <b>009-20260922-03</b> | Datum controle: <b>22/09/2026</b> |

| Adres installatie: <b>Wijngaardstraat 8, 1932 - Zaventem</b> | Nummer teller(s): <b>1sag3100337099</b> |

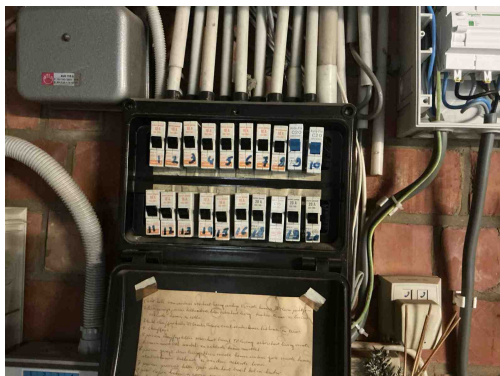
Inbreuk(en):

**B26** - Het elektrisch bord kon niet gedemonteerd worden (Boek 1: 5.3.5.1).  
*Opmerking: Pen automaten zaten klem*

| <b>B26</b> | Het elektrisch bord kon niet gedemonteerd worden (Boek 1: 5.3.5.1).<br><i>Opmerking: Pen automaten zaten klem</i> |

| <b>INFO</b> | Bord 2 niet gedemonteerd wegens klem zitten van de pen automaten en schade te voorkomen |

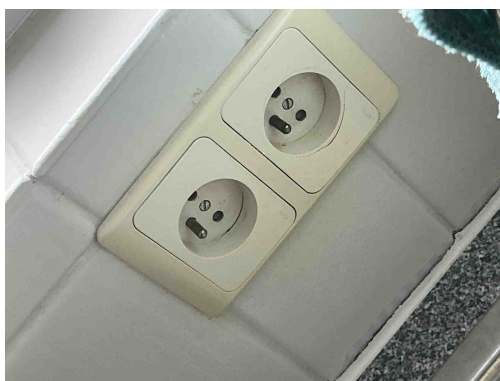
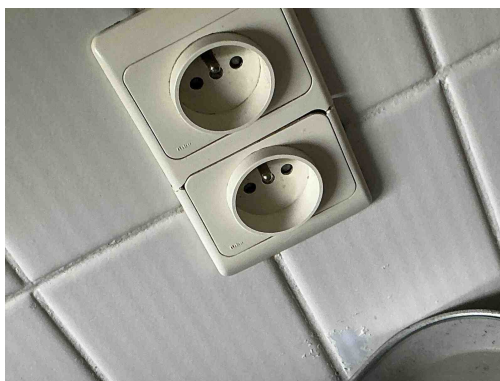
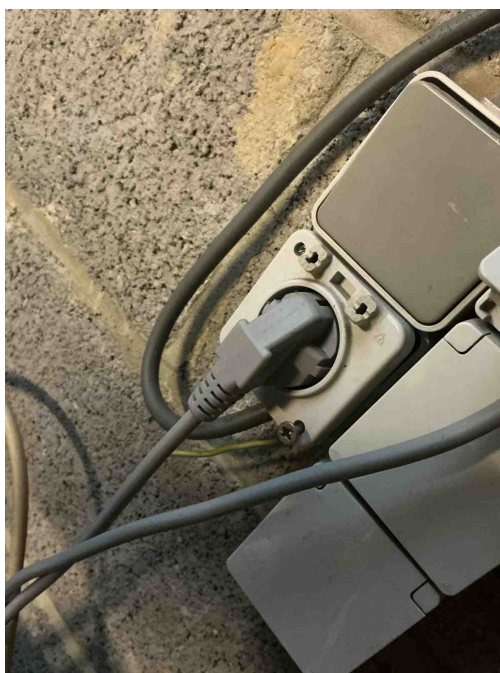
**T23** - Het elektrisch materiaal is beschadigd. (Boek 1: 1.4.1.3).  
*Opmerking: Garage, keuken*

| <b>T23</b> | Het elektrisch materiaal is beschadigd. (Boek 1: 1.4.1.3).<br><i>Opmerking: Garage, keuken</i> |

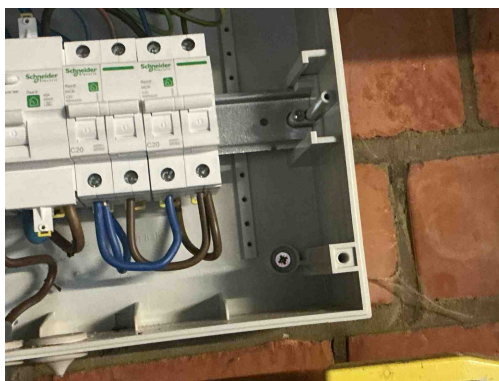
Inbreuk(en):

**T21** - Het elektrisch materieel is niet geplaatst volgens de voorschriften van de fabrikant/ regels van goed vakmanschap . (Boek 1: 1.4.1.3)

*Opmerking: Ophanging vijzen niet afgedekt,*

| <b>T21</b> | Het elektrisch materieel is niet geplaatst volgens de voorschriften van de fabrikant/ regels van goed vakmanschap . (Boek 1: 1.4.1.3)<br><i>Opmerking: Ophanging vijzen niet afgedekt,</i> |

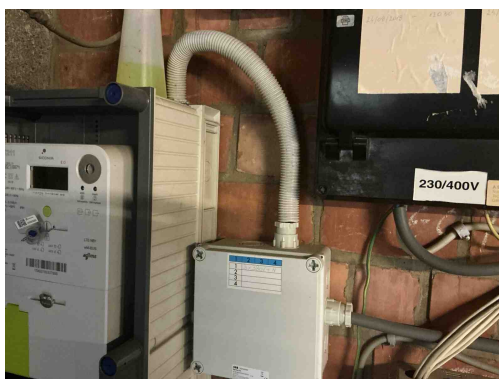
Inbreuk(en):

**B34** - Het kabeltype van de meterbord verbinding aan de oorsprong van de installatie beantwoordt niet aan de minimale vereisten vastgelegd door de distributienet beheerder. (Boek1: 1.5 + SYNERGRID C1/107)

*Opmerking: Vob enkel toegestaan bij een gekoppelde Meterbord verbinding*

| <b>B34</b> | Het kabeltype van de meterbord verbinding aan de oorsprong van de installatie beantwoord niet aan de minimale vereisten vastgelegd door de distributienet beheerder. (Boek1: 1.5 + SYNERGRID C1/107)<br><i>Opmerking: Vob enkel toegestaan bij een gekoppelde Meterbord verbinding</i> |

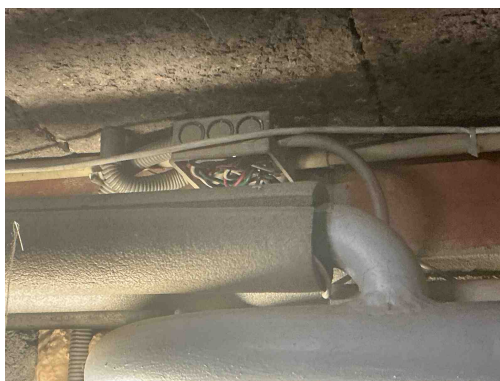
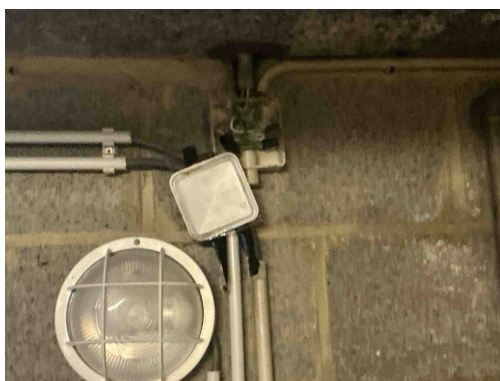
**C31** - De deksels van de aftakdoos/aftakdozen sluiten onvoldoende af (Boek 1: 4.2.2.1, 5.2.6.1).  
*Opmerking: Garage*

| <b>C31</b> | De deksels van de aftakdoos/aftakdozen sluiten onvoldoende af (Boek 1: 4.2.2.1, 5.2.6.1).<br><i>Opmerking: Garage</i> |
