**Verslag huishoudelijke elektrische installatie op laagspanning en zeer lage spanning****Algemeen:**

| Referentie: <b>011-20260918-03</b> | Datum controle: <b>18/09/2026</b> |

| Adres installatie: <b>Jozef de Veusterstraat 63, 2650 - Edegem</b> | Nummer teller(s): <b>8430423 en 6838531</b> |

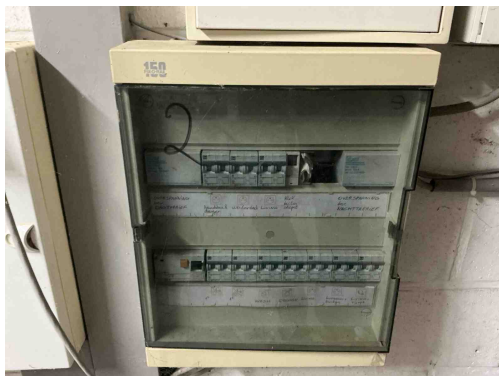
**B17** - De voedingsspanning is niet op elk bord vermeld (Boek 1: 3.1.3.3).  
*Opmerking: Oa bord 1 tot 4*

| Aarding | |
|---|---|
| <b>B17</b> | De voedingsspanning is niet op elk bord vermeld (Boek 1: 3.1.3.3).<br><i>Opmerking: Oa bord 1 tot 4</i> |

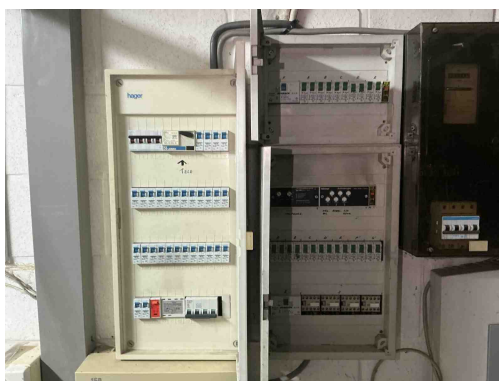
**B17** - De voedingsspanning is niet op elk bord vermeld (Boek 1: 3.1.3.3).  
*Opmerking: Oa bord 1 tot 4*

**B06** - Het elektrisch verdeelbord heeft niet de minimale beschermingsgraad IPXX-B in een gewone ruimte (Boek 1: 4.2.2.3).  
*Opmerking: Oa bord 2 en 4*

| Aarding | |
|---|---|
| <b>B06</b> | Het elektrisch verdeelbord heeft niet de minimale beschermingsgraad IPXX-B in een gewone ruimte (Boek 1: 4.2.2.3).<br><i>Opmerking: Oa bord 2 en 4</i> |

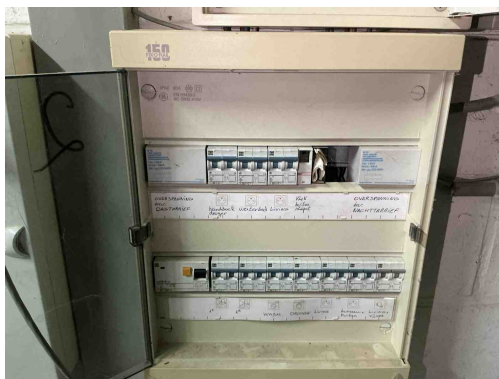
**B17** - De voedingsspanning is niet op elk bord vermeld (Boek 1: 3.1.3.3).  
*Opmerking: Oa bord 1 tot 4*

**B06** - Het elektrisch verdeelbord heeft niet de minimale beschermingsgraad IPXX-B in een gewone ruimte (Boek 1: 4.2.2.3).  
*Opmerking: Oa bord 2 en 4*

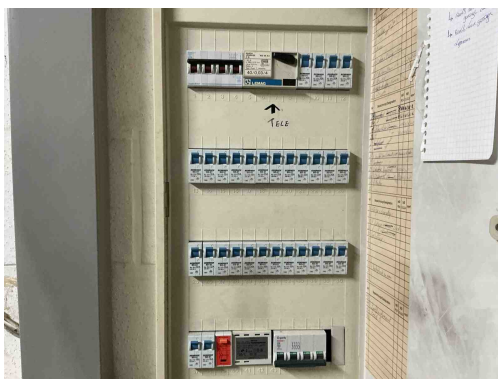
**B04** - De aanduiding van de kringen, klemmen en/of schakelapparatuur ontbreekt, is onjuist of is onvolledig (Boek 1: 3.1.3.1/5.1.6.1).

*Opmerking: Oa bord 1*

| Aarding | |
|---|---|
| <b>B04</b> | De aanduiding van de kringen, klemmen en/of schakelapparatuur ontbreekt, is onjuist of is onvolledig (Boek 1: 3.1.3.1/5.1.6.1).<br><i>Opmerking: Oa bord 1</i> |

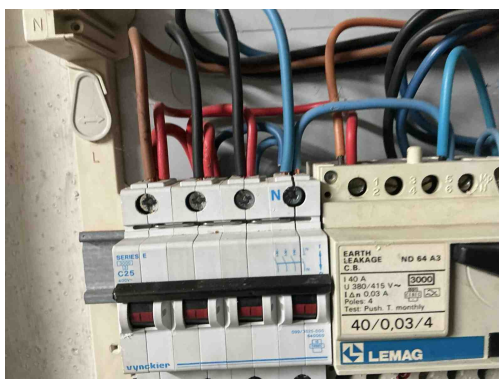
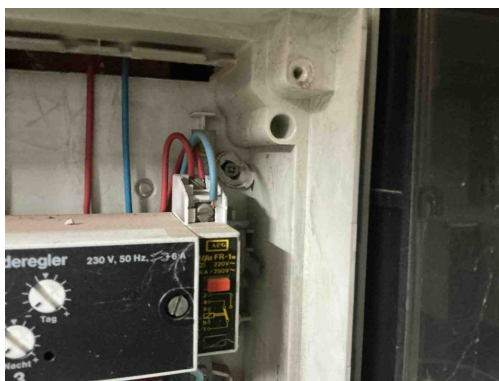
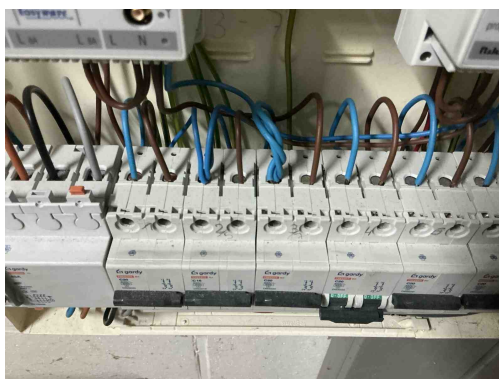
**T21** - Het elektrisch materieel is niet geplaatst volgens de voorschriften van de fabrikant/ regels van goed vakmanschap . (Boek 1: 1.4.1.3)

*Opmerking: Oa ophangvijzen bord 4, meer dan 2 geleiders in 1 klem bord 1 en 5 en 2*

| Aarding | |
|---|---|
| <b>T21</b> | Het elektrisch materieel is niet geplaatst volgens de voorschriften van de fabrikant/ regels van goed vakmanschap.<br>(Boek 1: 1.4.1.3)<br><i>Opmerking: Oa ophangvizen bord 4, meer dan 2 geleiders in 1 klem bord 1 en 5 en 2</i> |

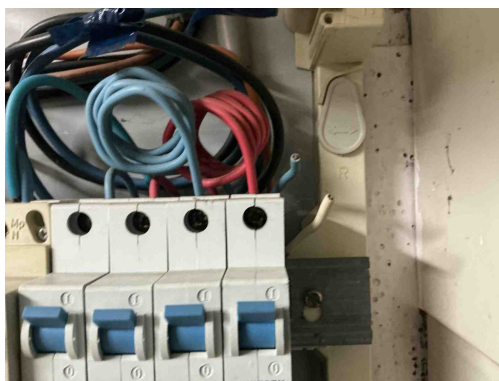
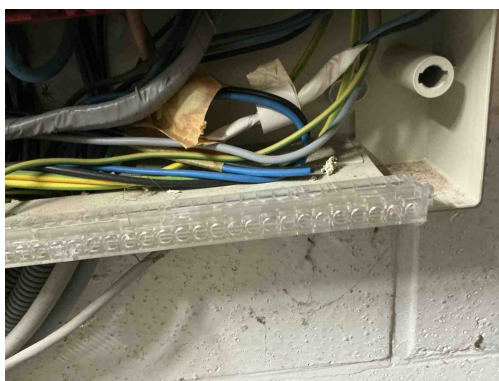
**C28** - Niet gebruikte leidingen onder spanning zijn niet op een degelijke manier geïsoleerd of verwijderd (Boek 1: 4.2.1.1).  
*Opmerking: Oa bord 2 en 1*

| Aarding | |
|---|---|
| <b>C28</b> | Niet gebruikte leidingen onder spanning zijn niet op een degelijke manier geïsoleerd of verwijderd (Boek 1: 4.2.1.1).<br><i>Opmerking: Oa bord 2 en 1</i> |

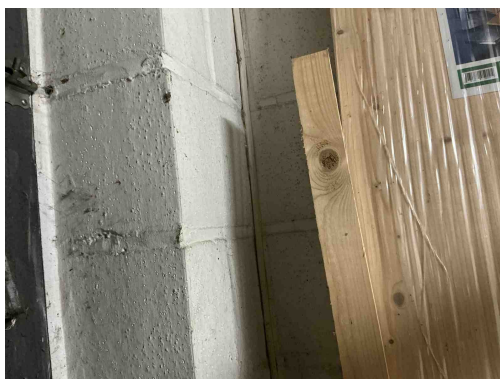
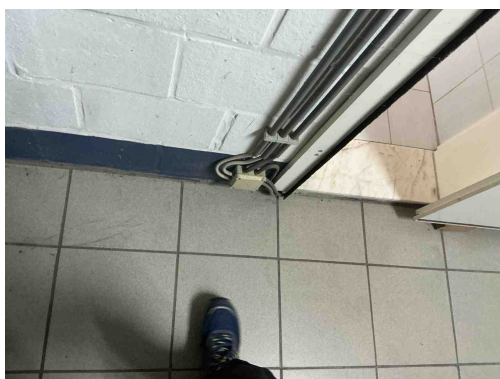
**C38** - Het gebruikte kabeltype (snoerkabel) voldoet niet aan de specificaties die van toepassing zijn op voedingsleidingen voor vaste installatie (Boek 1: 1.4.2.1, 5.2.6.2).

*Opmerking: Oa garage*

| Aarding | |
|---|---|
| <b>C38</b> | Het gebruikte kabeltype (snoerkabel) voldoet niet aan de specificaties die van toepassing zijn op voedingsleidingen voor vaste installatie (Boek 1: 1.4.2.1, 5.2.6.2).<br><i>Opmerking: Oa garage</i> |

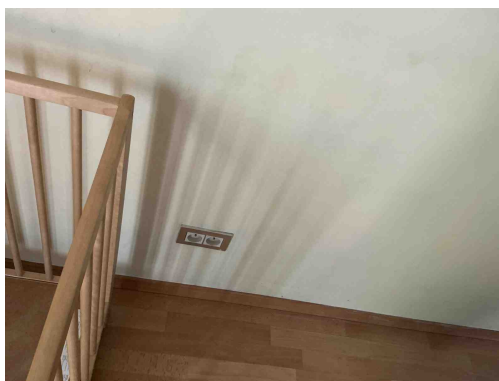
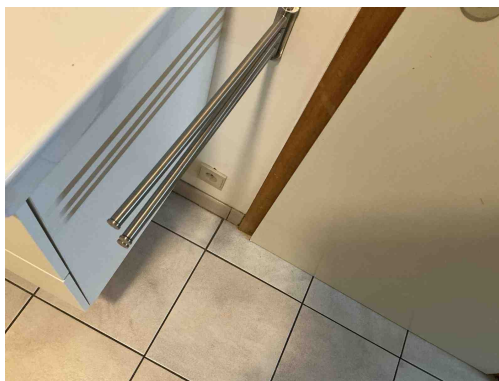
**A16** - Er is geen continuïteit van de beschermingsgeleider van de contactdoos (Boek 1: 5.4.3.4).  
*Opmerking: Oa badkamer , slaapkamer*

| Aarding | |
|---|---|
| <b>A16</b> | Er is geen continuïteit van de beschermingsgeleider van de contactdoos (Boek 1: 5.4.3.4).<br><i>Opmerking: Oa badkamer, slaapkamer</i> |

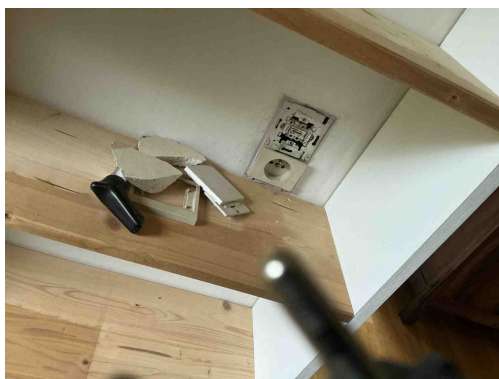
**T10** - Bepaalde contactdozen en/of schakelaars zijn niet degelijk bevestigd (Boek 1: 1.4.1.3).  
*Opmerking: Oa slaapkamer*

| Aarding | |
|---|---|
| <b>T10</b> | Bepaalde contactdozen en/of schakelaars zijn niet degelijk bevestigd (Boek 1: 1.4.1.3).<br><i>Opmerking: Oa slaapkamer</i> |

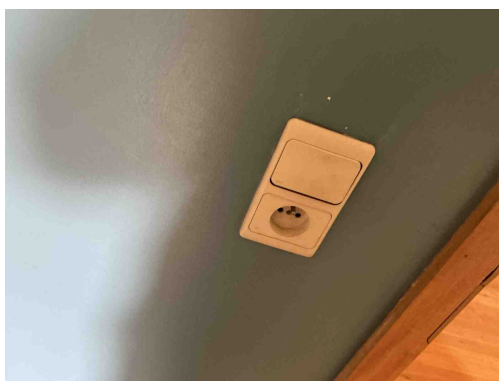
**T11** - De contactdozen waarvan de toegekende stroomsterkte maximaal 16A en de toegekende spanning maximaal 250V bedraagt en niet bedoeld zijn voor de voeding van een of meerdere verbruikstoestellen voor een specifiek doel en niet geplaatst zijn in of op schakel- en verdeelborden, beschikken niet of IPXX-D (incl. gemeenschappelijke delen residentieel geheel) (Boek 1: 4.2.2.3/5.3.5.2).  
*Opmerking: Oa slaapkamer*

| Aarding | |
|---|---|
| <b>T11</b> | De contactdozen waarvan de toegekende stroomsterkte maximaal 16A en de toegekende spanning maximaal 250V bedraagt en niet bedoeld zijn voor de voeding van een of meerdere verbruikstoestellen voor een specifiek doel en niet geplaatst zijn in of op schakel- en verdeelborden, beschikken niet of IPXX-D (incl. gemeenschappelijke delen residentieel geheel) (Boek 1: 4.2.2.3/5.3.5.2).<br><i>Opmerking: Oa slaapkamer</i> |
