# Asbestinventarisatetest

Galgestraat 97, 2800 Mechelen

Attestnummer : **20260920-000113.000**

Uitgegeven op : **20.09.2026**

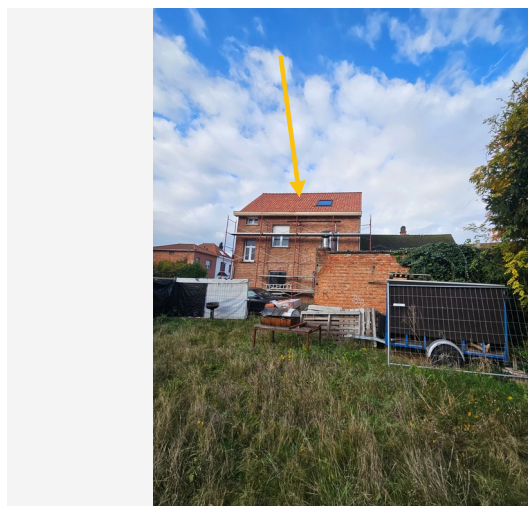
### Fiche 3: Dakpannen woning

| Beschrijving | Notitie | Terug te vinden op plannen |
|---|---|---|
| Fiche 3: Dakpannen woning | - | - |

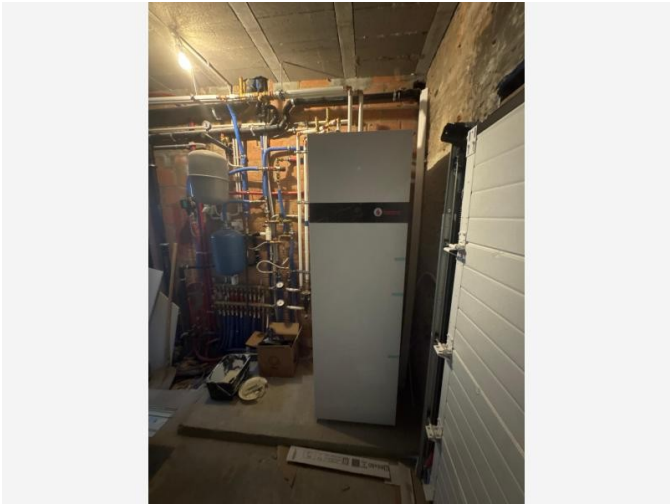
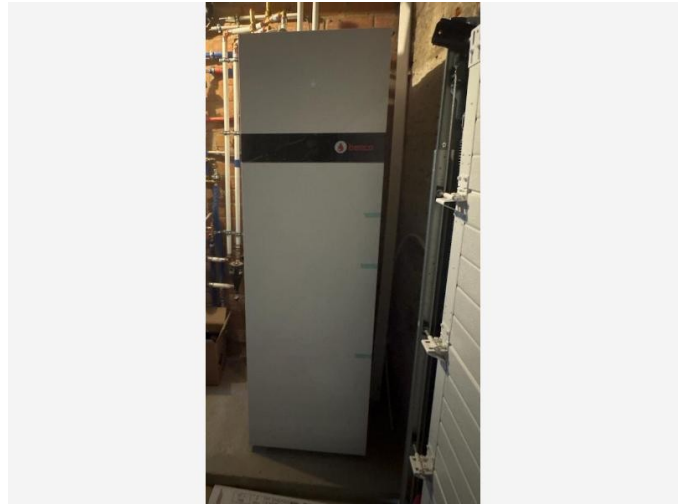
## Fiche 4: Stookinstallatie vernieuwd

| Beschrijving | Notitie | Terug te vinden op plannen |
|---|---|---|
| Fiche 4: Stookinstallatie vernieuwd | De stookinstallatie is vernieuwd. Dit is een vernieuwde Vaillant ketel, echter werd de keuring in kwestie uitgevoerd voor de verandering van het protocol. Dit zorgt ervoor dat er destijds geen foto is genomen van deze installatie. | - |

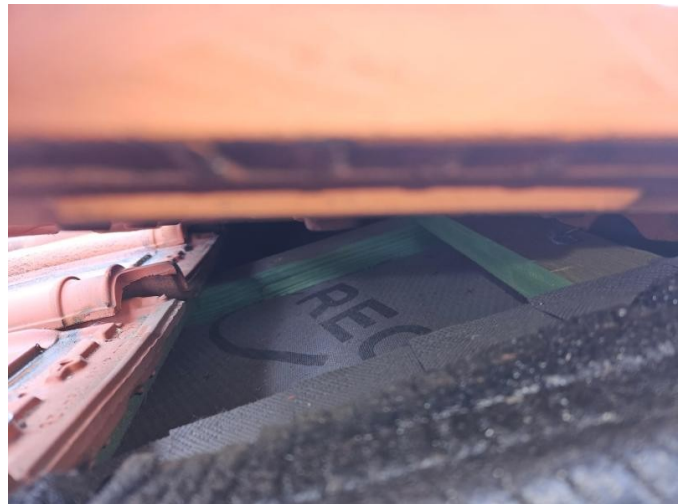
## Fiche 5: Onderdak onder pannen

| Beschrijving | Notitie | Terug te vinden op plannen |
|---|---|---|
| Fiche 5: Onderdak onder pannen | Het onderdak van het pannendak werd gecontroleerd dmv het opheffen van dakpannen via de veluxen, er werd geen asbestverdacht onderdak vastgesteld (isolatiemateriaal langs binnen, dampscherm onder de dakpannen.) Dit is slechts een steekproef, ander materiaalgebruik is niet uitgesloten en zal pas blijken na destructief onderzoek/afbraak/renovatie. | - |

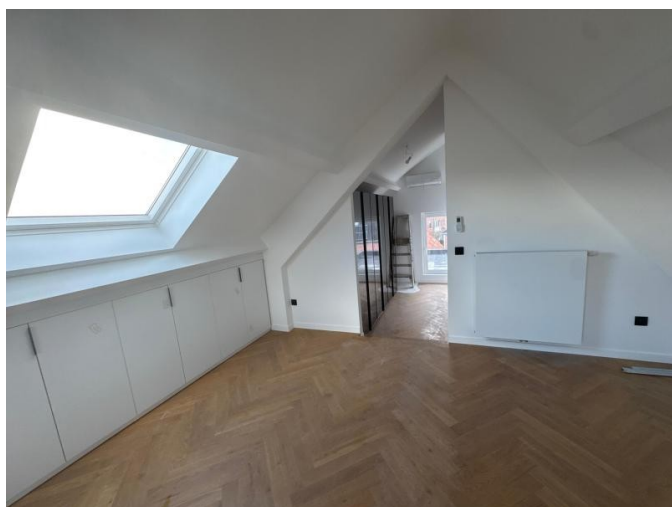
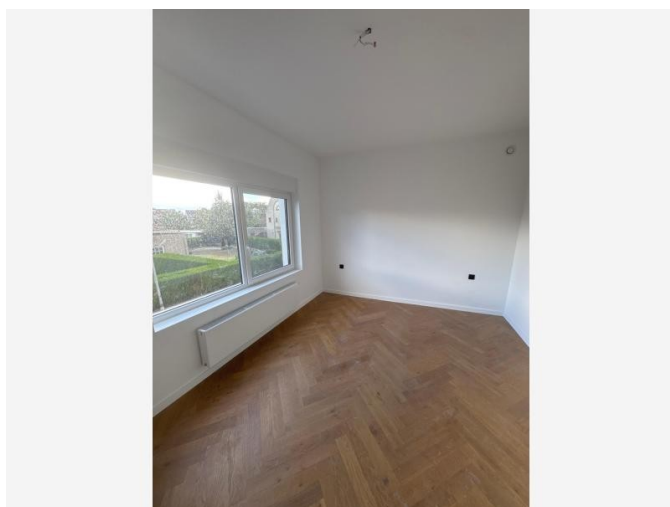
### Fiche 7: Pleisterwerk - niet aanwezig

| Beschrijving | Notitie | Terug te vinden op plannen |
|---|---|---|
| Fiche 7: Pleisterwerk - niet aanwezig | - | - |
