## Keuringsverslag van een elektrische laagspanning- en zeer lage spanningsinstallatie

### NIET CONFORM

Straatnaam Rammelstraat  
Huisnummer 52  
Busnummer  
Postcode 9340  
Gemeente Lede  
Land België

Controlebezoek van een huishoudelijke installatie volgens (KB 08/09/2019) - AREI Boek 1- 6.5. en 4.2.4.3.

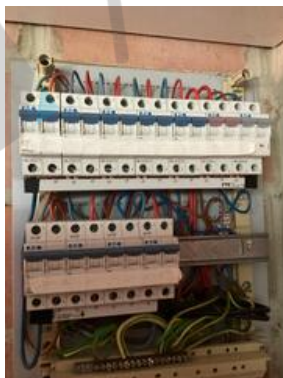
Afbeelding schakel- en verdeelbord:

| Aantal kringen | | Curve | Bescherming IN (A) | | (andere) | P | Sectie (mm²) |
|---|---|---|---|---|---|---|---|
| Visueel nazicht (algemeen) | NOK | | Directe aanraking | NOK | | Indirecte aanraking | NOK |
| Aansluitingen | NOK | | schema in bijlage door Aceg vzw | | NA | | |
| Equipotentiale verbindingen | NOK | | Doorsnede geleiders | OK | | | |
| Continuïteit | NOK | | Verlichting / toestellen | NOK | | | |

- I3.08 Een demonteerbaar aansluitstuk (aardingsonderbreker) moet steeds gemakkelijk bereikbaar zijn. (Boek 1 Onderafdeling 5.1.5.1. en 5.4.3.5.)
- I5.01 De aanduiding van de stroomkringen en/of apparatuur, aansluitklemmen, enz dient aangebracht of vervolledigd te worden. (Boek 1 Onderafdeling 3.1.3.1. en 3.1.3.3.A. en 5.1.6.1)

- I5.03 Het verdeelbord is niet makkelijk toegankelijk. (Boek 1 Onderafdeling 5.3.5.1.C.)
- I5.11 Niet gebruikte invoeringen van het verdeelbord zijn niet correct of onvoldoende afgedicht. (Boek 1 Afdeling 5.1.4. en 4.2.2.3.)

- I5.14 De nominale spanning dient duidelijk vermeld te worden op een oordeelkundig gekozen plaats. (Boek 1 Onderafdeling 3.1.3.3.)
- I5.15 Een alpolige scheidingsschakelaar is te voorzien om bord volledig spanningsloos te kunnen zetten. (Boek 1 Onderafdeling 5.3.5.1.B. en nota)

- N18 De isolatieweerstand kon niet gemeten worden. Deze dient groter te zijn dan 0,5Mohm.
- N22 De elektrische installatie is grondig na te zien en conform te maken volgens de voorschriften van het AREI boek 1.
