**Verslag huishoudelijke elektrische installatie op laagspanning en zeer lage spanning****Algemeen:**

| Referentie: <b>007-20260615-02</b> | Datum controle: <b>15/06/2026</b> |

| Adres installatie: <b>Purmansstraat 4, 3583 - Beringen</b> | Nummer teller(s): <b>1sag3100782134</b> |

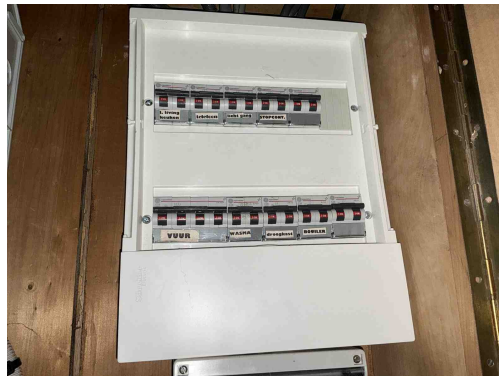
**B17** - De voedingsspanning is niet op elk bord vermeld (Boek 1: 3.1.3.3).

**B29** - Het elektrisch verdeelbord in een huishoudelijke ruimte is niet voorzien van een deur (Boek1: 5.3.5.1).

**B18** - Het volgnummer is niet op elk bord vermeld (Boek 1: 3.1.3.3).

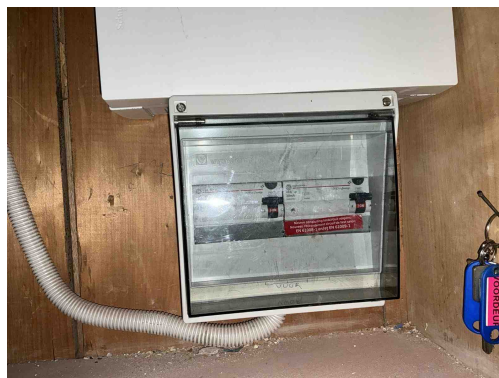
**B17** - De voedingsspanning is niet op elk bord vermeld (Boek 1: 3.1.3.3).

**B18** - Het volgnummer is niet op elk bord vermeld (Boek 1: 3.1.3.3).

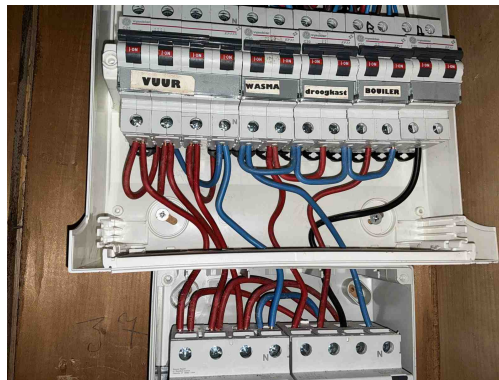
**T21** - Het elektrisch materieel is niet geplaatst volgens de voorschriften van de fabrikant/ regels van goed vakmanschap . (Boek 1: 1.4.1.3)

*Opmerking: Oa Ophangwijzen beide borden*

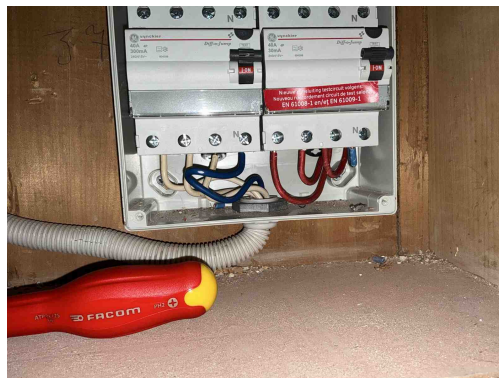
**T21** - Het elektrisch materieel is niet geplaatst volgens de voorschriften van de fabrikant/ regels van goed vakmanschap . (Boek 1: 1.4.1.3)

*Opmerking: Oa Ophangwijzen beide borden*

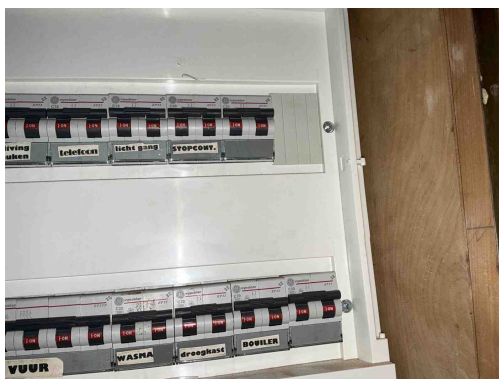
**B04** - De aanduiding van de kringen, klemmen en/of schakelapparatuur ontbreekt, is onjuist of is onvolledig (Boek 1: 3.1.3.1/5.1.6.1).

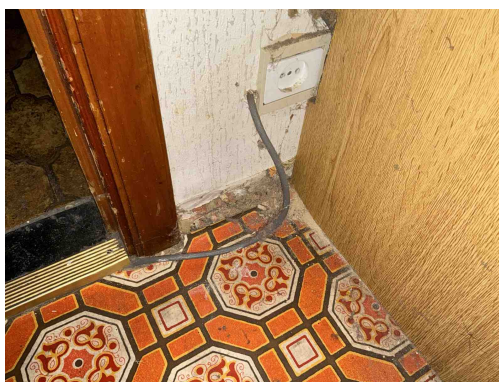
**C13** - Onvoldoende bevestiging van de leiding(en) (Boek 1: 5.2.9.5).  
*Opmerking: Oa boven verdeelbord, slaapkamer*

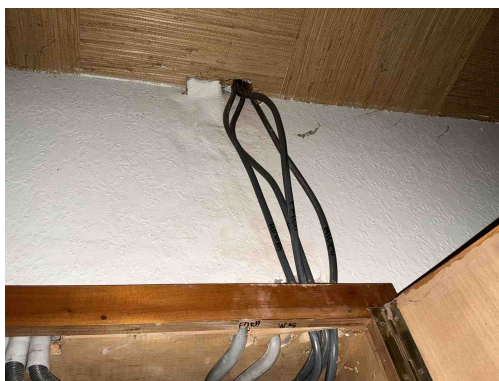
**C13** - Onvoldoende bevestiging van de leiding(en) (Boek 1: 5.2.9.5).  
*Opmerking: Oa boven verdeelbord, slaapkamer*

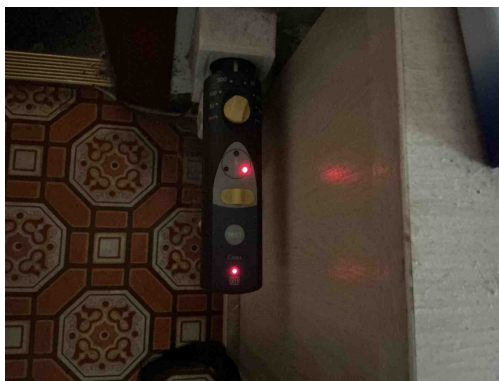
**A16** - Er is geen continuïteit van de beschermingsgeleider van de contactdoos (Boek 1: 5.4.3.4).  
*Opmerking: Oa slaapkamer , veranda*

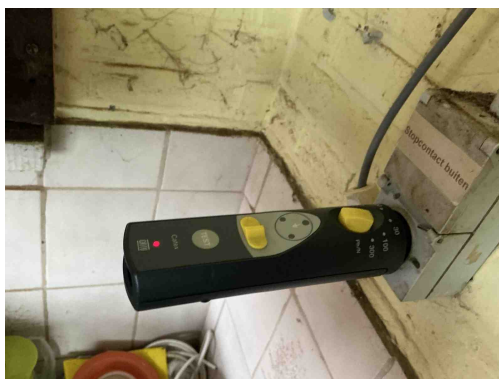
**A16** - Er is geen continuïteit van de beschermingsgeleider van de contactdoos (Boek 1: 5.4.3.4).  
*Opmerking: Oa slaapkamer , veranda*

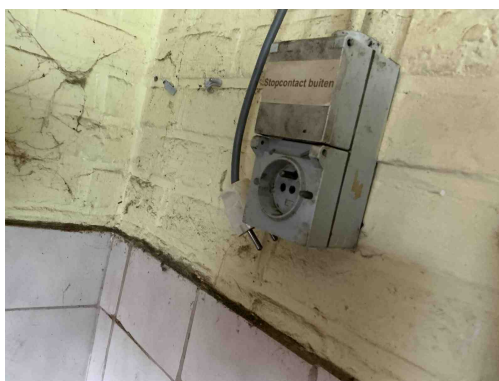
**T09** - Bepaalde contactdozen en/of schakelaars zijn beschadigd (Boek 1: 1.4.1.3).  
*Opmerking: Oa veranda , woonkamer*

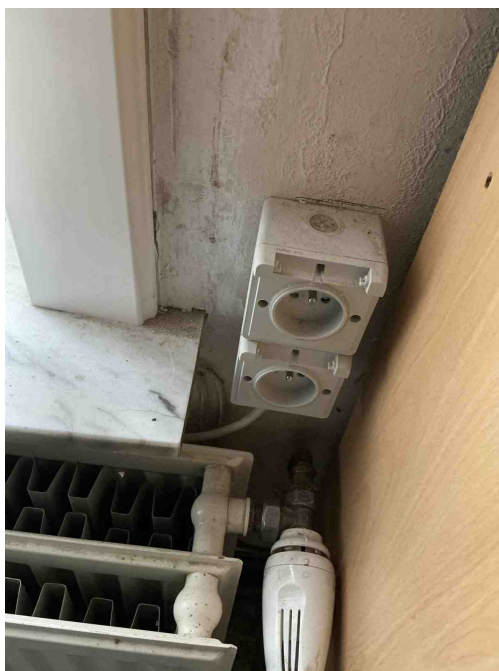
**T09** - Bepaalde contactdozen en/of schakelaars zijn beschadigd (Boek 1: 1.4.1.3).  
*Opmerking: Oa veranda , woonkamer*

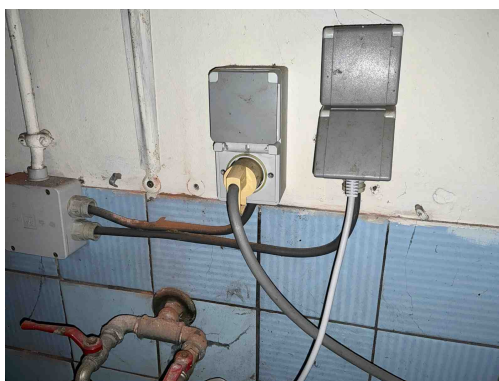
**T10** - Bepaalde contactdozen en/of schakelaars zijn niet degelijk bevestigd (Boek 1: 1.4.1.3).  
*Opmerking: Oa veranda, wasplaats*

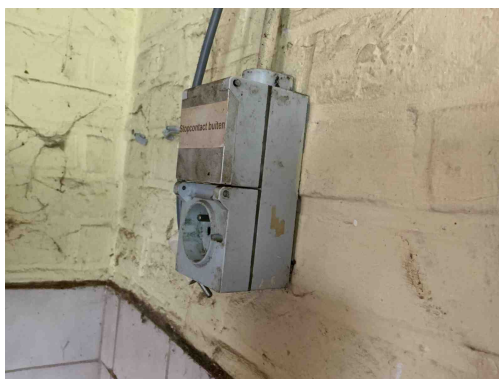
**T10** - Bepaalde contactdozen en/of schakelaars zijn niet degelijk bevestigd (Boek 1: 1.4.1.3).  
*Opmerking: Oa veranda, wasplaats*

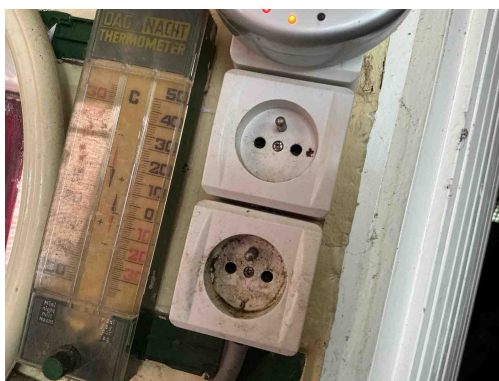
**T11** - De contactdozen waarvan de toegekende stroomsterkte maximaal 16A en de toegekende spanning maximaal 250V bedraagt en niet bedoeld zijn voor de voeding van een of meerdere verbruikstoestellen voor een specifiek doel en niet geplaatst zijn in of op schakel- en verdeelborden, beschikken niet of IPXX-D (incl. gemeenschappelijke delen residentieel geheel) (Boek 1: 4.2.2.3/5.3.5.2).  
*Opmerking: Oa wasplaats, veranda*

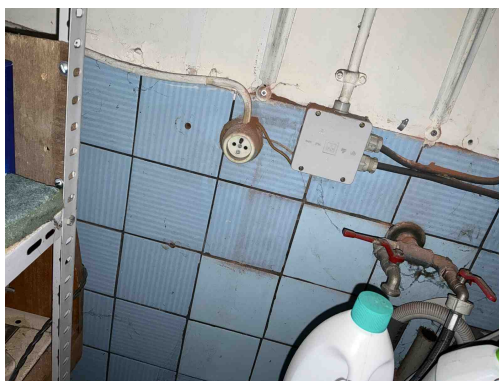
**T11** - De contactdozen waarvan de toegekende stroomsterkte maximaal 16A en de toegekende spanning maximaal 250V bedraagt en niet bedoeld zijn voor de voeding van een of meerdere verbruikstoestellen voor een specifiek doel en niet geplaatst zijn in of op schakel- en verdeelborden, beschikken niet of IPXX-D (incl. gemeenschappelijke delen residentieel geheel) (Boek 1: 4.2.2.3/5.3.5.2).

*Opmerking: Oa wasplaats, veranda*

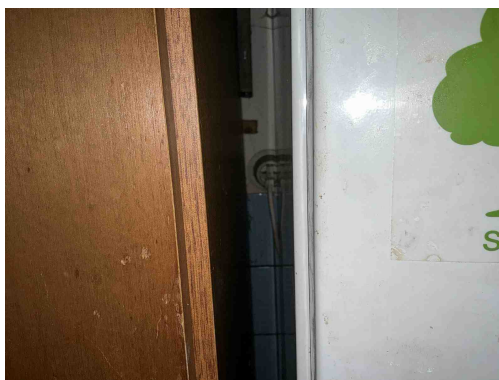
**T13** - Opbouwcontactdozen en/of -schakelaars zonder achterplaatje mogen niet rechtstreeks op een brandbare ondergrond bevestigd worden (Boek 1: 4.3.3.5).

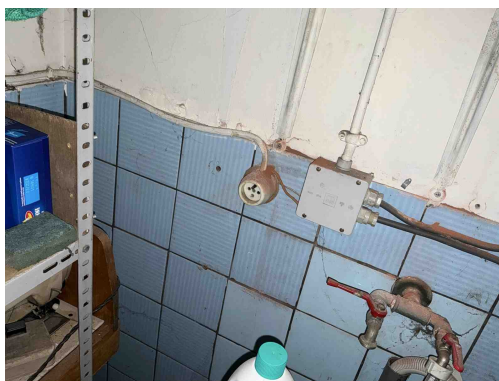
**T13** - Opbouwcontactdozen en/of -schakelaars zonder achterplaatje mogen niet rechtstreeks op een brandbare ondergrond bevestigd worden (Boek 1: 4.3.3.5).

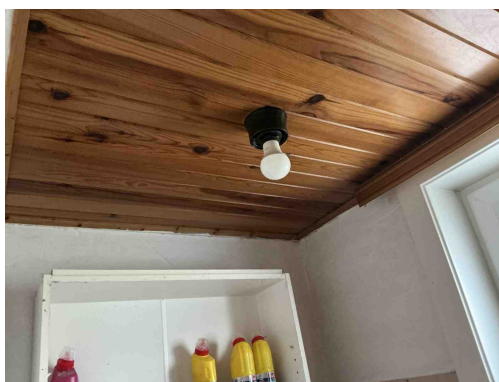
**T23** - Het elektrisch materiaal is beschadigd. (Boek 1: 1.4.1.3).  
*Opmerking: Oa verlichting veranda, wc, kelder*

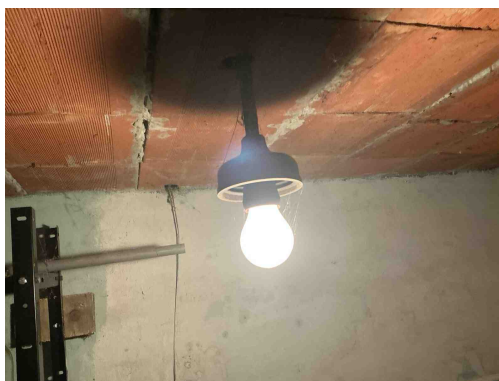
**T23** - Het elektrisch materiaal is beschadigd. (Boek 1: 1.4.1.3).  
*Opmerking: Oa verlichting veranda, wc, kelder*

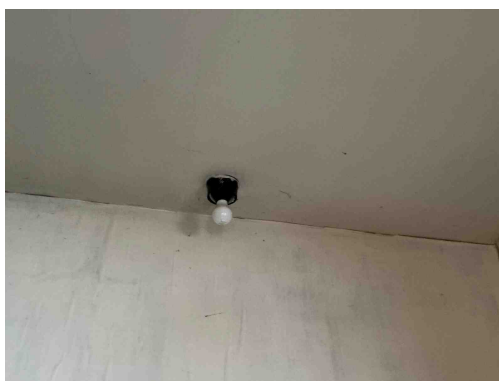
**T23** - Het elektrisch materiaal is beschadigd. (Boek 1: 1.4.1.3).  
*Opmerking: Oa verlichting veranda, wc, kelder*

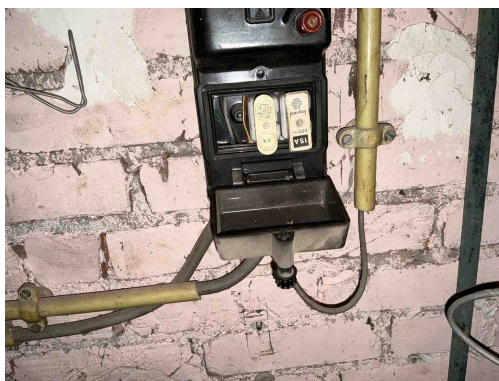
**B06** - Het elektrisch verdeelbord heeft niet de minimale beschermingsgraad IPXX-B in een gewone ruimte (Boek 1: 4.2.2.3).

**D08** - De nodige markeringen op de beveiligingstoestellen ontbreken of zijn onleesbaar (Boek 1: 5.3.5.5).

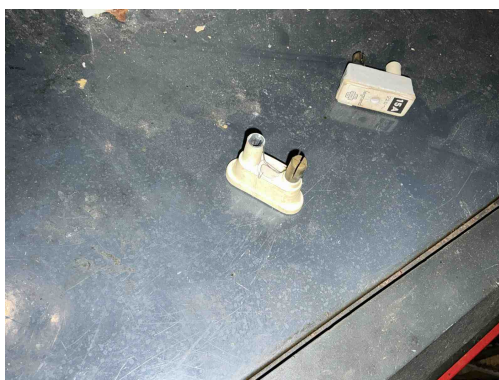
**C03** - Geshunteerde beveiligingen zijn verboden (Boek 1: 9.5).  
*Opmerking: oa klein verdeelbordje in stookplaats*

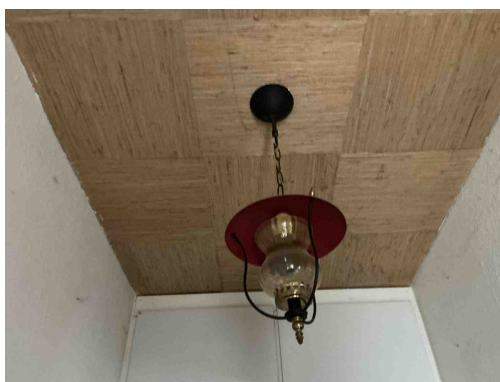
Klasse 0 verboden

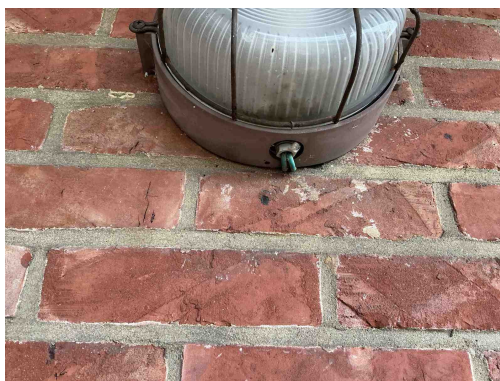
**C21** - Het gebruik van geleiders van het type VOB, zonder bijkomende afscherming is niet toegestaan (Boek 1: 5.2.9.6).  
*Opmerking: Oa buiten*
