**Verslag huishoudelijke elektrische installatie op laagspanning en zeer lage spanning****Algemeen:**

| Referentie: <b>004-20261002-03</b> | Datum controle: <b>02/10/2026</b> |

| Adres installatie: <b>Zierbeekhofbaan 1, 1703 - Schepdaal</b> | Nummer teller(s): <b>1sag3105055900</b> |

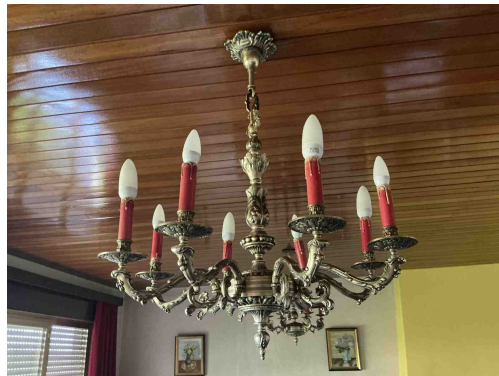
**A12** - Het toestel van de klasse I is niet met de beschermingsgeleider verbonden (Boek 1: 5.4.3.6).  
*Opmerking: Oa slaapkamer 2, Living, zolder*

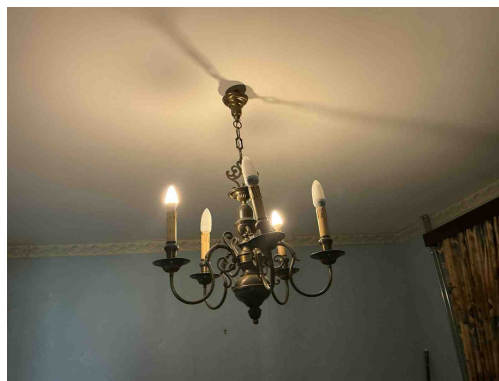
**A12** - Het toestel van de klasse I is niet met de beschermingsgeleider verbonden (Boek 1: 5.4.3.6).  
*Opmerking: Oa slaapkamer 2, Living, zolder*

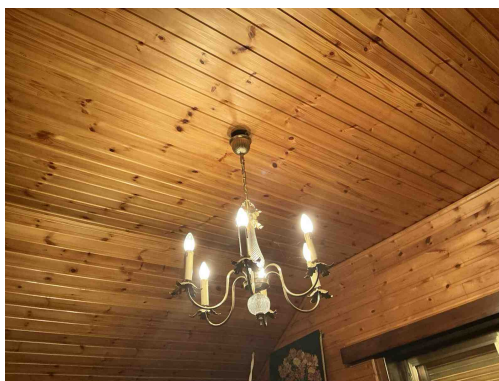
**A12** - Het toestel van de klasse I is niet met de beschermingsgeleider verbonden (Boek 1: 5.4.3.6).  
*Opmerking: Oa slaapkamer 2, Living, zolder*

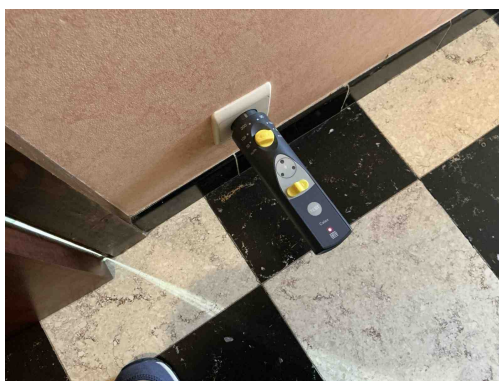
**A16** - Er is geen continuïteit van de beschermingsgeleider van de contactdoos (Boek 1: 5.4.3.4).  
*Opmerking: Oa slaapkamer 2*

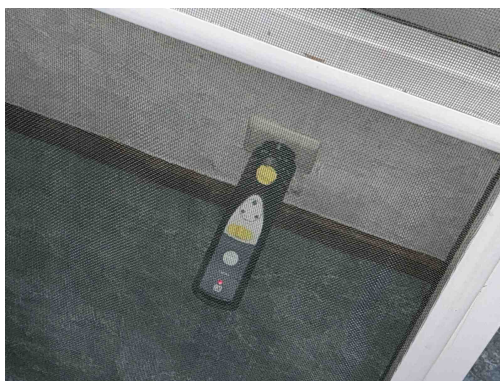
**A16** - Er is geen continuïteit van de beschermingsgeleider van de contactdoos (Boek 1: 5.4.3.4).  
*Opmerking: Oa slaapkamer 2*

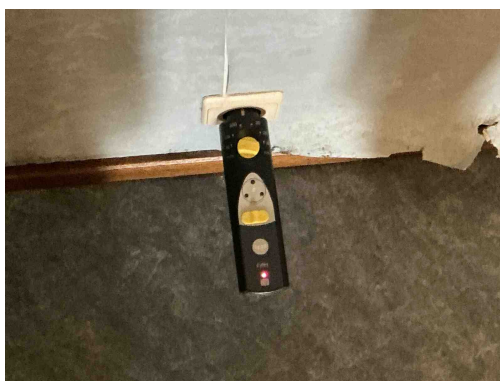
**A16** - Er is geen continuïteit van de beschermingsgeleider van de contactdoos (Boek 1: 5.4.3.4).  
*Opmerking: Oa slaapkamer 2*

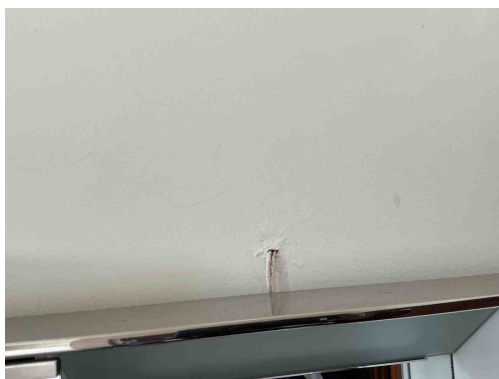
**C21** - Het gebruik van geleiders van het type VOB, zonder bijkomende afscherming is niet toegestaan (Boek 1: 5.2.9.6).  
*Opmerking: Oa badkamer, garage*

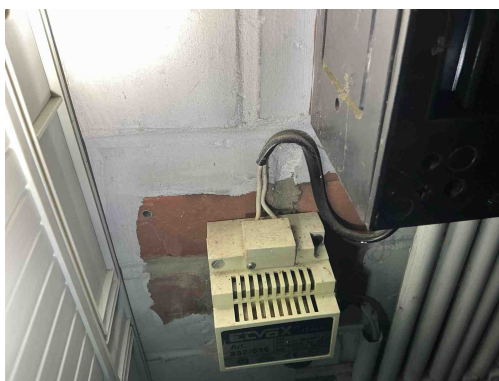
**C21** - Het gebruik van geleiders van het type VOB, zonder bijkomende afscherming is niet toegestaan (Boek 1: 5.2.9.6).  
*Opmerking: Oa badkamer, garage*

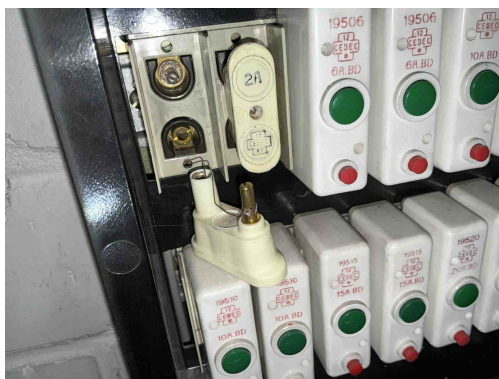
**C03** - Geshunteerde beveiligingen zijn verboden (Boek 1: 9.5).

**B30** - De houder van de beveiliging in een huishoudelijke ruimte is niet voorzien van aangepaste kalibreerelementen (Boek1: 5.3.5.5).

*Opmerking: Oa bord 1*

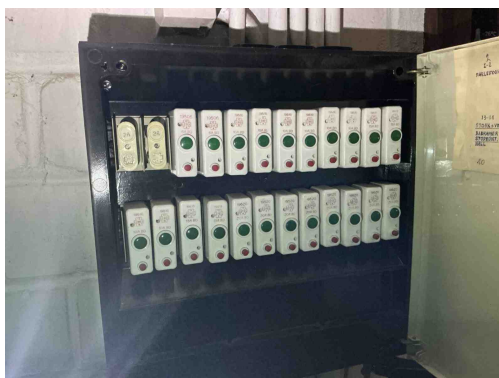
**D08** - De nodige markeringen op de beveiligingstoestellen ontbreken of zijn onleesbaar (Boek 1: 5.3.5.5).

*Opmerking: Oa bord 1*

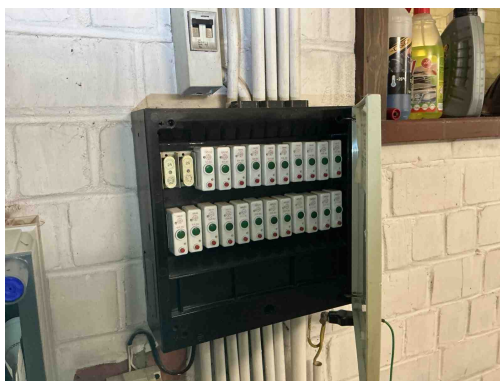
**B26** - Het elektrisch bord kon niet gedemonteerd worden (Boek 1: 5.3.5.1).  
*Opmerking: Oa bord 1,2*

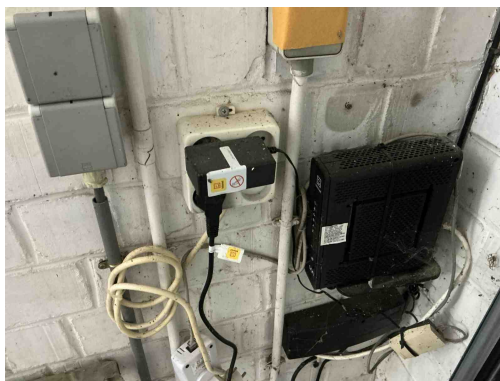
**T21d** - Het elektrisch materieel is niet geplaatst volgens de voorschriften van de fabrikant/ regels van goed vakmanschap. (Boek 1: 1.4.1.3) Oa materiaal niet geschikt voor de toepassing. Zie plaatsingsfiche fabrikant.

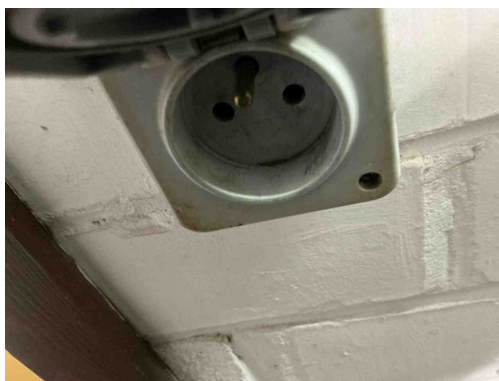
**T11** - De contactdozen waarvan de toegekende stroomsterkte maximaal 16A en de toegekende spanning maximaal 250V bedraagt en niet bedoeld zijn voor de voeding van een of meerdere verbruikstoestellen voor een specifiek doel en niet geplaatst zijn in of op schakel- en verdeelborden, beschikken niet of IPXX-D (incl. gemeenschappelijke delen residentieel geheel) (Boek 1: 4.2.2.3/5.3.5.2).

*Opmerking: Oa garage, zolder*

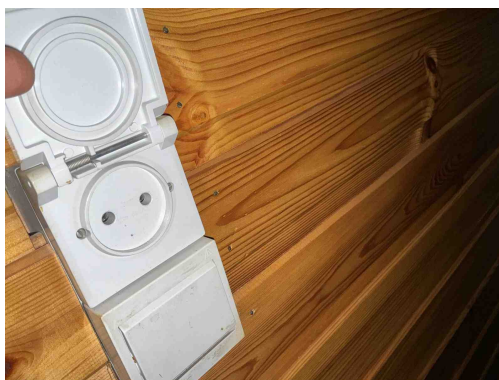
**T11** - De contactdozen waarvan de toegekende stroomsterkte maximaal 16A en de toegekende spanning maximaal 250V bedraagt en niet bedoeld zijn voor de voeding van een of meerdere verbruikstoestellen voor een specifiek doel en niet geplaatst zijn in of op schakel- en verdeelborden, beschikken niet of IPXX-D (incl. gemeenschappelijke delen residentieel geheel) (Boek 1: 4.2.2.3/5.3.5.2).

*Opmerking: Oa garage, zolder*

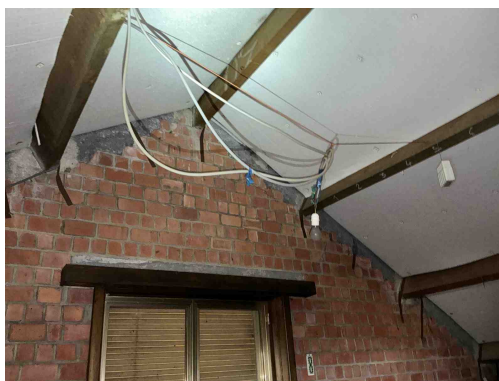
**C13** - Onvoldoende bevestiging van de leiding(en) (Boek 1: 5.2.9.5).  
*Opmerking: Oa zolder*

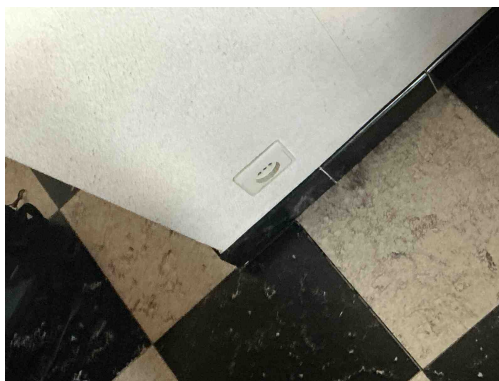
**A20** - Er bevindt zich een contactdoos zonder beschermingsgeleider in de elektrische installatie. Deze is niet geplaatst achter een differentieelstroombeschermingsinrichting met grote (max. 30mA) of zeer grote (max. 10mA) gevoeligheid. (Boek 1: 8.2.1.b)  
*Opmerking: Oa living, hal*

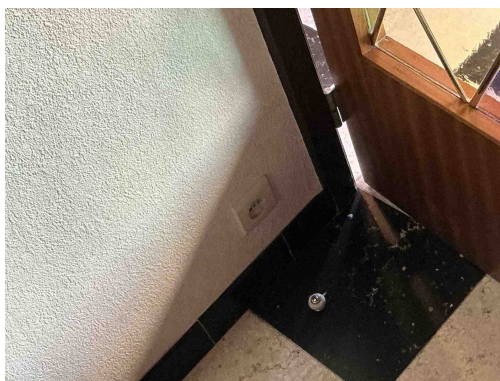
**A20** - Er bevindt zich een contactdoos zonder beschermingsgeleider in de elektrische installatie. Deze is niet geplaatst achter een differentieelstroombeschermingsinrichting met grote (max. 30mA) of zeer grote (max. 10mA) gevoeligheid. (Boek 1: 8.2.1.b)

*Opmerking: Oa living, hal*
