# Asbestinventarisatetest

Koerselsesteenweg 10, 3580 Beringen

Attestnummer : **20241220-000020.000**

## Zone 1: Hoofdgebouw

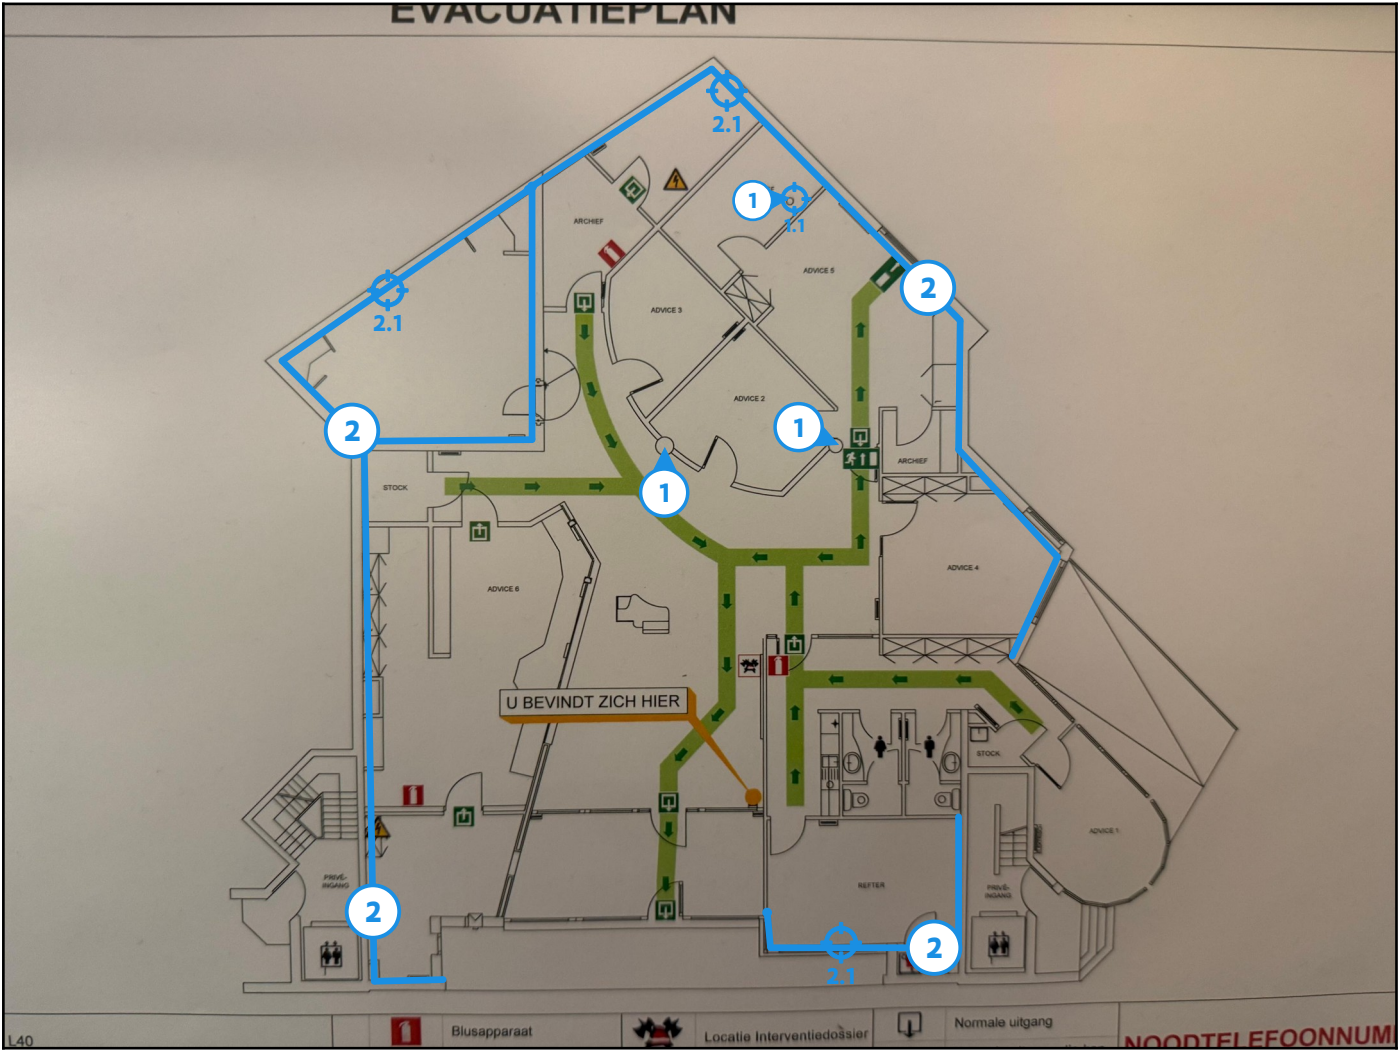
Plan 1.1: IMG\_6313

Legende van plan 1.1: IMG\_6313

| Beschrijving | Type | Actie |
|---|---|---|
| 1. Materiaal steunpilaar | Geen asbest | - |
| 1.1 Code: 1205-02 | Puntmonster | - |
| 2. Pleisterwerk muren | Geen asbest | - |
| 2.1 Code: 1205-01 | Mengmonster | - |

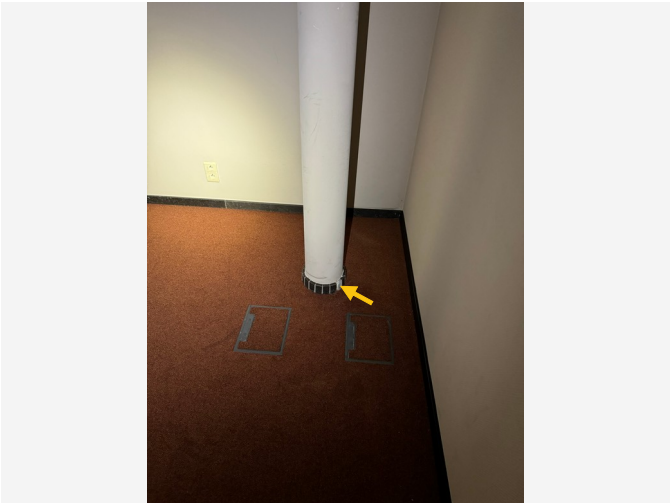
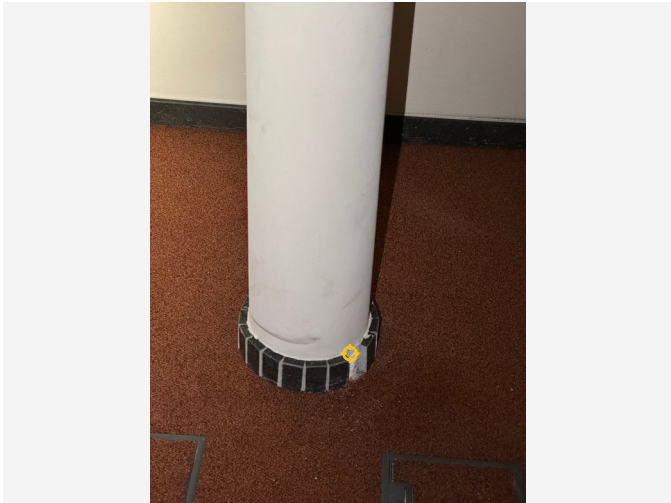
Overzichtsfoto

Geen asbest

Conclusie

| # | Type | Referentie | Resultaat |
|---|---|---|---|
| 1.1 | Puntmonster | 1205-02 | Geen asbest |

| Beschrijving | Materiaal steunpilaar |
| Primaire drager | Fundering-draagstructuur (horizontaal, verticaal) |
| Bindmiddel van materiaal | Cement |
| Gebondenheid op basis van bindmiddel | Hecht |
| Hoeveelheid (lengte - omtrek - dikte - aantal) | • 3,00 m - 80,00 cm - 0,99 cm - 1 stuk |

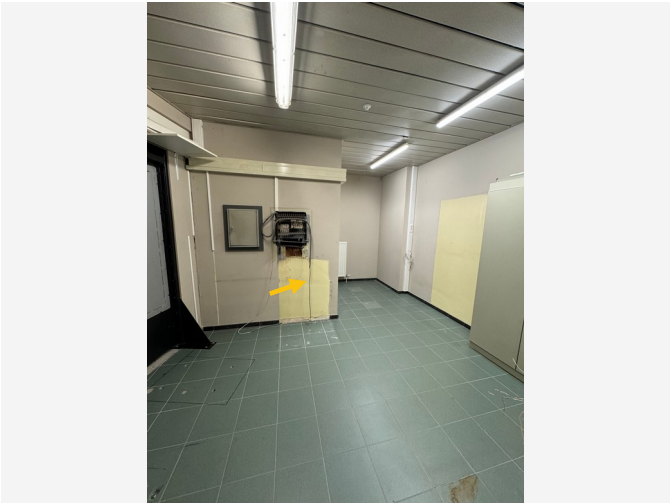
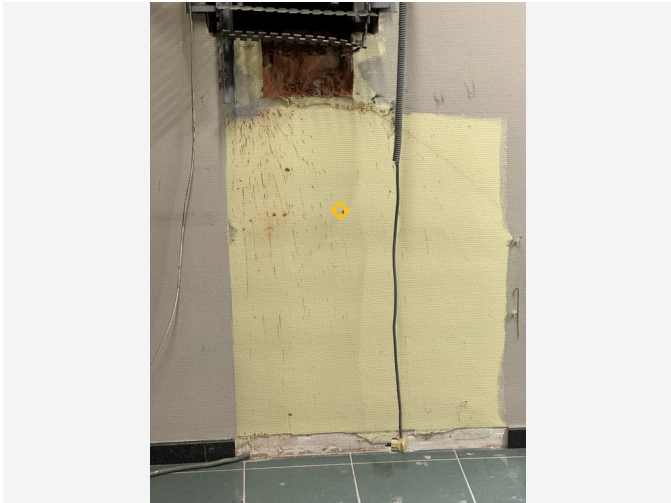
Overzichtsfoto

## Conclusie

Geen asbest

| # | Type | Referentie | Resultaat |
|---|---|---|---|
| 2.1 | Mengmonster | 1205-01 | Geen asbest |

| Beschrijving | Pleisterwerk muren |
| Primaire drager | Binnenwand |
| Bindmiddel van materiaal | Gips - kalk |
| Gebondenheid op basis van bindmiddel | Niet-hechtgebonden |
| Hoeveelheid (oppervlakte - dikte - aantal) | • 180,00 m <sup>2</sup> - 0,50 cm - 1 stuk |
