**Verslag huishoudelijke elektrische installatie op laagspanning en zeer lage spanning****Algemeen:**

| Referentie: <b>011-20260921-03</b> | Datum controle: <b>21/09/2026</b> |

| Adres installatie: <b>Sint-Jacobstraat 29, 2800 - MECHELEN</b> | Nummer teller(s): <b>20283606</b> |

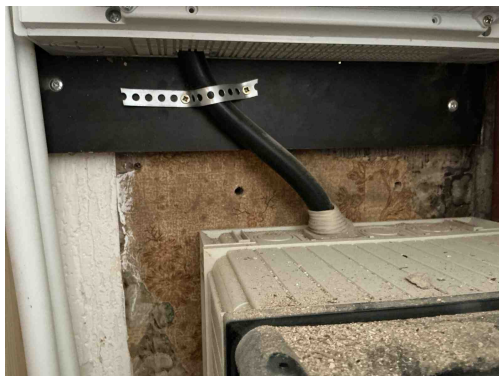
**B34** - Het kabeltype van de meterbord verbinding aan de oorsprong van de installatie beantwoord niet aan de minimale vereisten vastgelegd door de distributienet beheerder. (Boek1: 1.5 + SYNERGRID C1/107)

*Opmerking: Oa EXVB*

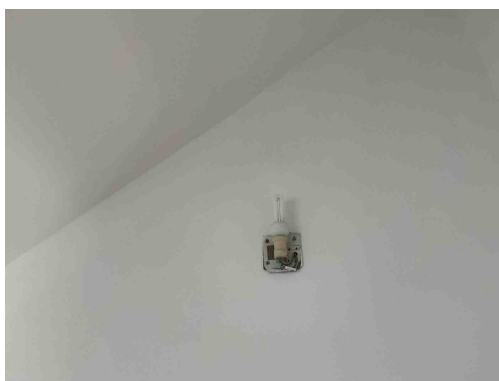
**T21** - Het elektrisch materieel is niet geplaatst volgens de voorschriften van de fabrikant/ regels van goed vakmanschap . (Boek 1: 1.4.1.3)

*Opmerking: Oa ophangvijzen niet afgedekt bord 1, lichtpunt zolder*

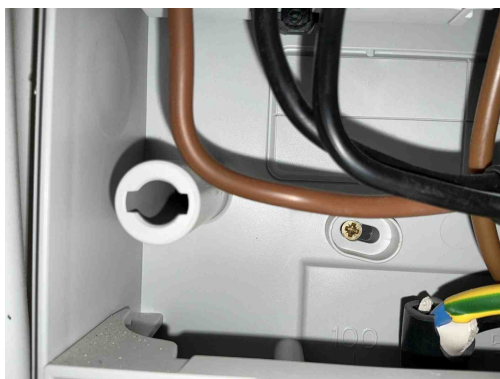
**T21** - Het elektrisch materieel is niet geplaatst volgens de voorschriften van de fabrikant/ regels van goed vakmanschap . (Boek 1: 1.4.1.3)

*Opmerking: Oa ophangvijzen niet afgedekt bord 1, lichtpunt zolder*
