**Verslag huishoudelijke elektrische installatie op laagspanning en zeer lage spanning****Algemeen:**

| Referentie: <b>003-20260922-02</b> | Datum controle: <b>22/09/2026</b> |

| Adres installatie: <b>Breedstraat 208, 9100 - Sint-Niklaas</b> | Nummer teller(s): <b>1SAG1105134370</b> |

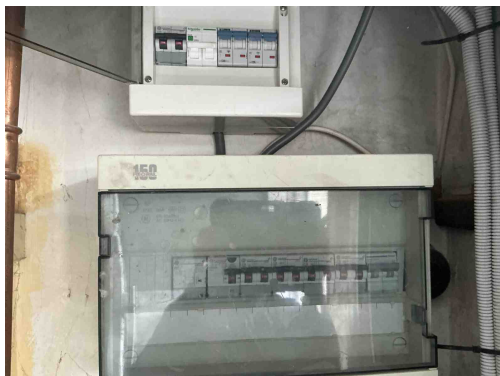
**B04** - De aanduiding van de kringen, klemmen en/of schakelapparatuur ontbreekt, is onjuist of is onvolledig (Boek 1: 3.1.3.1/5.1.6.1).

| Aarding | |
|---|---|
| <b>B04</b> | De aanduiding van de kringen, klemmen en/of schakelapparatuur ontbreekt, is onjuist of is onvolledig (Boek 1: 3.1.3.1/5.1.6.1). |

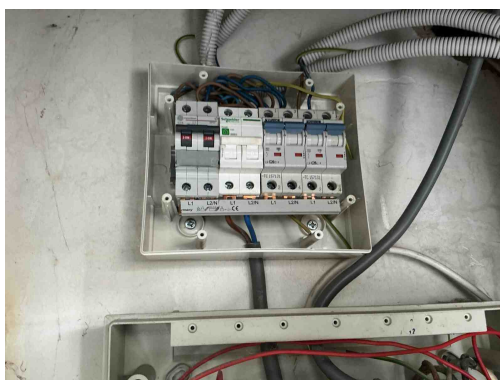
**T21** - Het elektrisch materieel is niet geplaatst volgens de voorschriften van de fabrikant/ regels van goed vakmanschap . (Boek 1: 1.4.1.3)

*Opmerking: Ophangvijzen bord niet afgedekt, kamaansluiting niet afgedekt, verschillende secties op 1 pool, meer dan 2 geleiders per pool*

| Aarding | |
|---|---|
| <b>T21</b> | Het elektrisch materieel is niet geplaatst volgens de voorschriften van de fabrikant/ regels van goed vakmanschap .<br>(Boek 1: 1.4.1.3)<br><i>Opmerking: Ophangvijzen bord niet afgedekt, kamaansluiting niet afgedekt, verschillende secties op 1 pool, meer dan 2 geleiders per pool</i> |

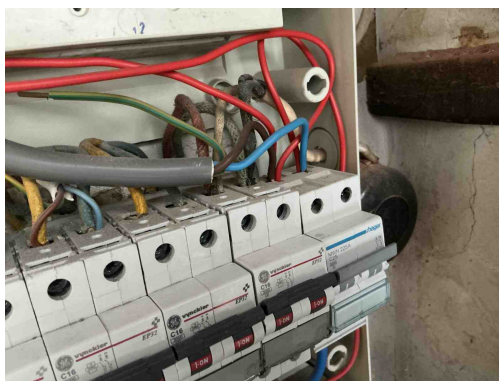
**T21** - Het elektrisch materieel is niet geplaatst volgens de voorschriften van de fabrikant/ regels van goed vakmanschap . (Boek 1: 1.4.1.3)

*Opmerking: Ophangvijzen bord niet afgedekt, kamaansluiting niet afgedekt, verschillende secties op 1 pool, meer dan 2 geleiders per pool*

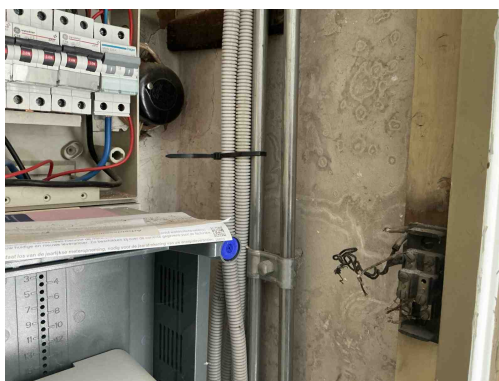
**C24** - De afstand tussen de elektrische leiding(en) en niet elektrische leiding(en) is onvoldoende (Boek 1: 5.2.8).

| Aarding | |
|---|---|
| <b>C24</b> | De afstand tussen de elektrische leiding(en) en niet elektrische leiding(en) is onvoldoende (Boek 1: 5.2.8). |

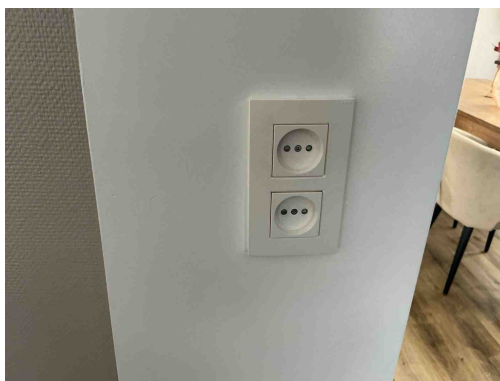
**A20** - Er bevindt zich een contactdoos zonder beschermingsgeleider in de elektrische installatie. Deze is niet geplaatst achter een differentieelstroombeschermingsinrichting met grote (max. 30mA) of zeer grote (max. 10mA) gevoeligheid.

| Aarding | |
|---|---|
| <b>A20</b> | Er bevindt zich een contactdoos zonder beschermingsgeleider in de elektrische installatie. Deze is niet geplaatst achter een differentieelstroombeschermingsinrichting met grote (max. 30mA) of zeer grote (max. 10mA) gevoeligheid. |

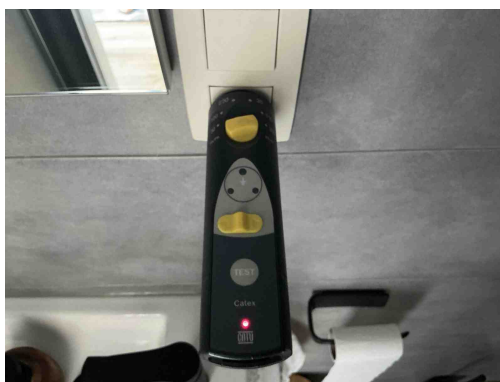
**T12** - De contactdozen bezitten geen aangesloten aardingscontact (Boek 1: 4.2.2.3/5.3.5.2).

| Aarding | |
|---|---|
| <b>T12</b> | De contactdozen bezitten geen aangesloten aardingscontact (Boek 1: 4.2.2.3/5.3.5.2). |

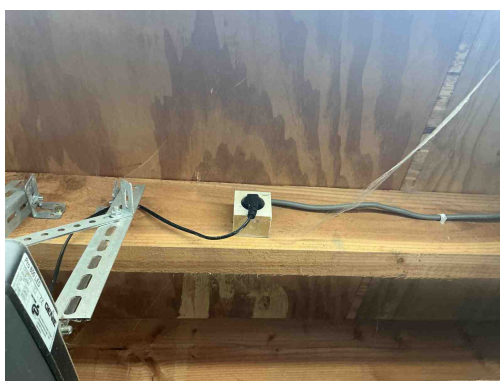
**T13** - Opbouwcontactdozen en/of -schakelaars zonder achterplaatje mogen niet rechtstreeks op een brandbare ondergrond bevestigd worden (Boek 1: 4.3.3.5).

| Aarding | |
|---|---|
| <b>T13</b> | Opbouwcontactdozen en/of -schakelaars zonder achterplaatje mogen niet rechtstreeks op een brandbare ondergrond bevestigd worden (Boek 1: 4.3.3.5). |

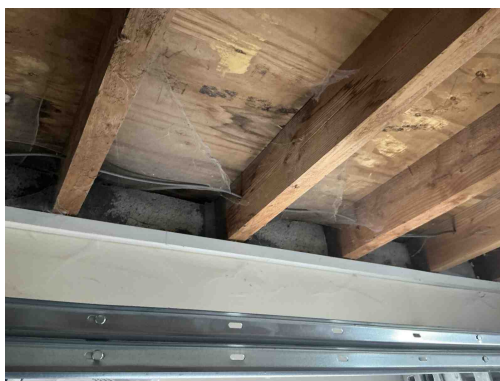
**C13** - Onvoldoende bevestiging van de leiding(en) (Boek 1: 5.2.9.5).

| Aarding | |
|---|---|
| <b>C13</b> | Onvoldoende bevestiging van de leiding(en) (Boek 1: 5.2.9.5). |
