**Verslag huishoudelijke elektrische installatie op laagspanning en zeer lage spanning****Algemeen:**

| Referentie: <b>006-20261002-02</b> | Datum controle: <b>02/10/2026</b> |

| Adres installatie: <b>Fehrenbachstraat 2, 2440 - Geel</b> | Nummer teller(s): <b>1sag3200487220</b> |

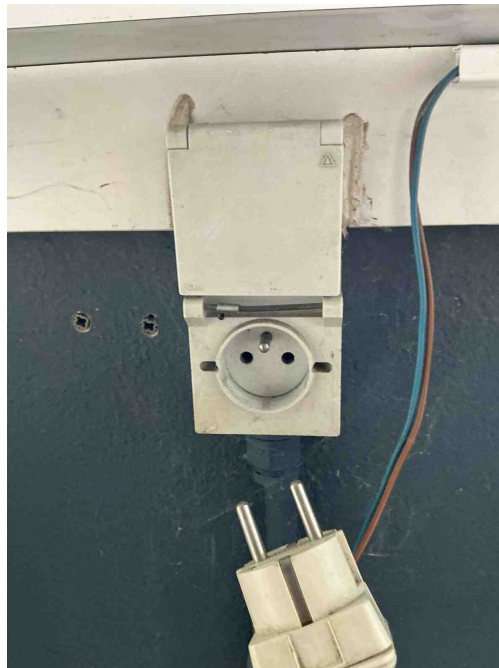
**T11** - De contactdozen waarvan de toegekende stroomsterkte maximaal 16A en de toegekende spanning maximaal 250V bedraagt en niet bedoeld zijn voor de voeding van een of meerdere verbruikstoestellen voor een specifiek doel en niet geplaatst zijn in of op schakel- en verdeelborden, beschikken niet of IPXX-D (incl. gemeenschappelijke delen residentieel geheel) (Boek 1: 4.2.2.3/5.3.5.2).

*Opmerking: O.a. wasplaats*

**T09** - Bepaalde contactdozen en/of schakelaars zijn beschadigd (Boek 1: 1.4.1.3).

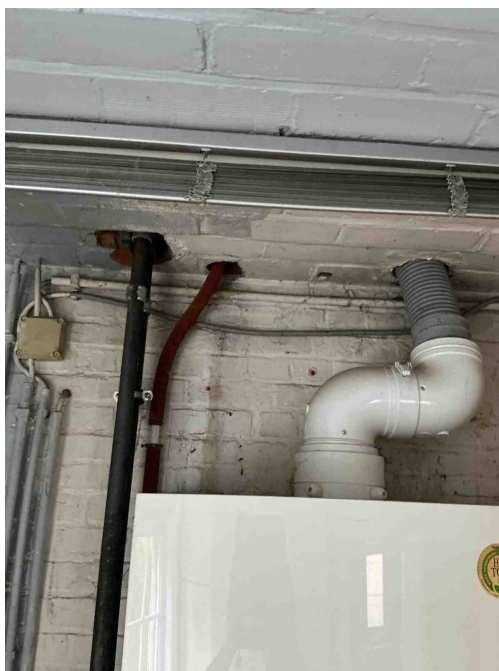
**C13** - Onvoldoende bevestiging van de leiding(en) (Boek 1: 5.2.9.5).  
*Opmerking: O.a. wasplaats*

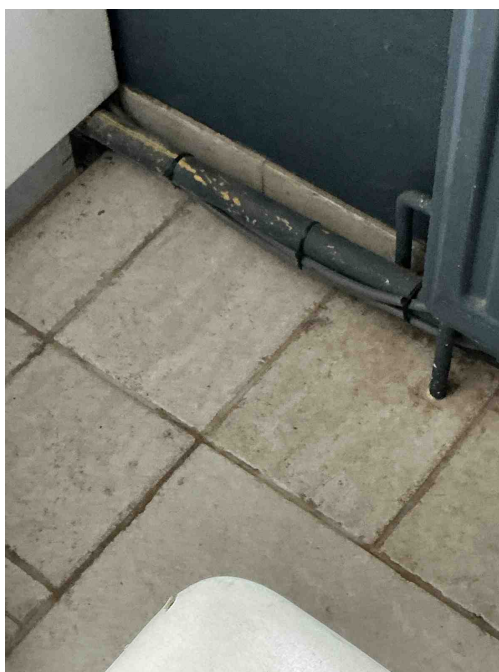
**C24** - De afstand tussen de elektrische leiding(en) en niet elektrische leiding(en) is onvoldoende (Boek 1: 5.2.8).  
*Opmerking: O.a. wasplaats*

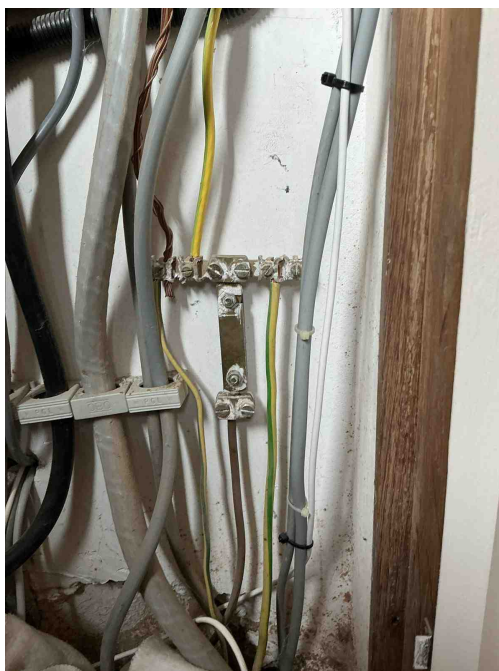
**A09** - De isolatie van de aardgeleider en/of beschermingsgeleider is niet gekenmerkt door de geel / groene kleurencombinatie (Boek 1: 5.4.3.3).

*Opmerking: O.a. Kabelmantel gebruikt in bord1, Aardgeleider is niet in geel/groene kleur*

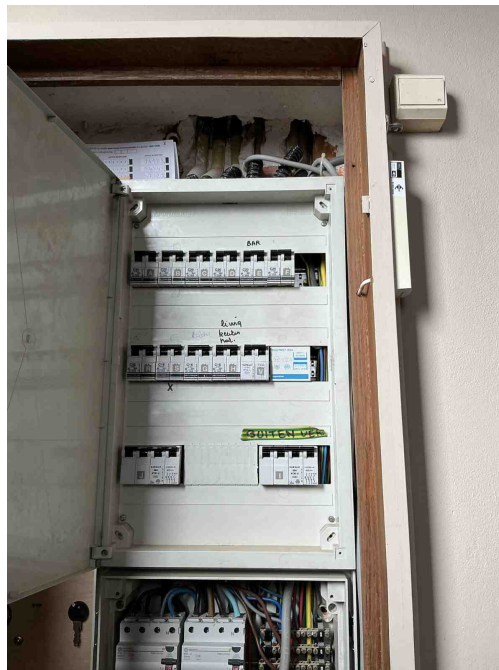
**B06** - Het elektrisch verdeelbord heeft niet de minimale beschermingsgraad IPXX-B in een gewone ruimte (Boek 1: 4.2.2.3).  
*Opmerking: O.a. bord1, bord2*

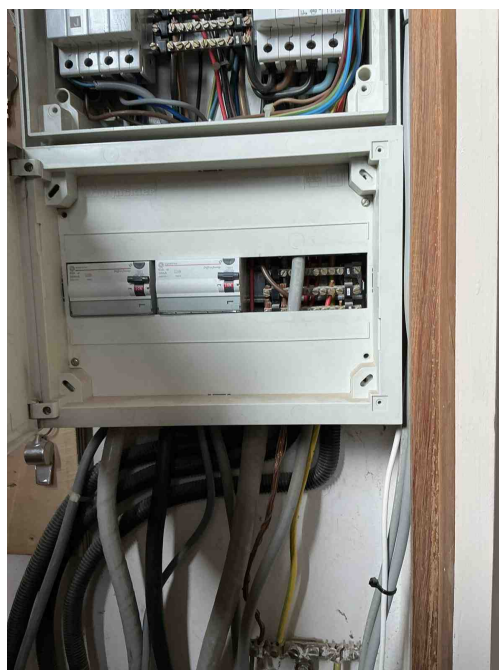
**B06** - Het elektrisch verdeelbord heeft niet de minimale beschermingsgraad IPXX-B in een gewone ruimte (Boek 1: 4.2.2.3).  
*Opmerking: O.a. bord1, bord2*

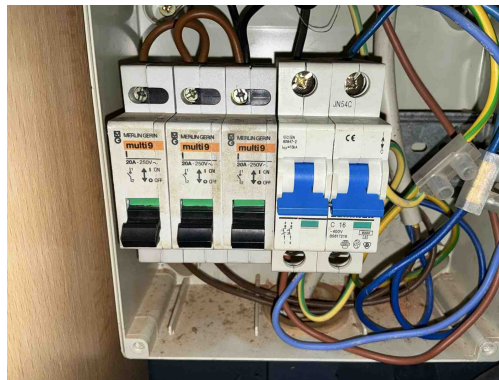
**T21a** - Het elektrisch materieel is niet geplaatst volgens de voorschriften van de fabrikant/ regels van goed vakmanschap. (Boek 1: 1.4.1.3) Oa ophangvijzen elektrisch verdeelbord niet afgedekt. Zie klasse II toestel.

*Opmerking: O.a. bord1, bord2, bord3, bord4*

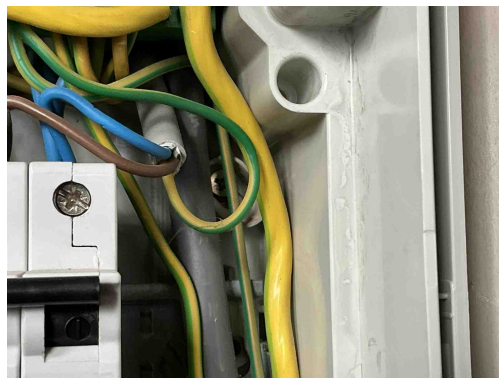
**T21a** - Het elektrisch materieel is niet geplaatst volgens de voorschriften van de fabrikant/ regels van goed vakmanschap. (Boek 1: 1.4.1.3) Oa ophangvijzen elektrisch verdeelbord niet afgedekt. Zie klasse II toestel.

*Opmerking: O.a. bord1, bord2, bord3, bord4*

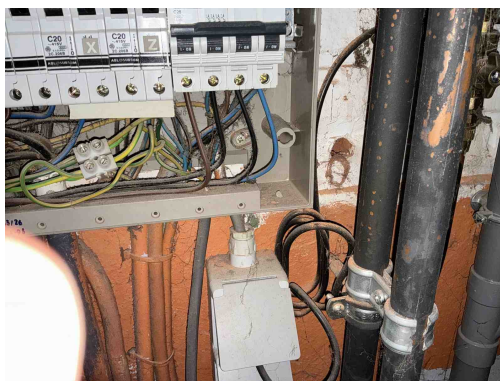
**T21a** - Het elektrisch materieel is niet geplaatst volgens de voorschriften van de fabrikant/ regels van goed vakmanschap. (Boek 1: 1.4.1.3) Oa ophangvijzen elektrisch verdeelbord niet afgedekt. Zie klasse II toestel.

*Opmerking: O.a. bord1, bord2, bord3, bord4*

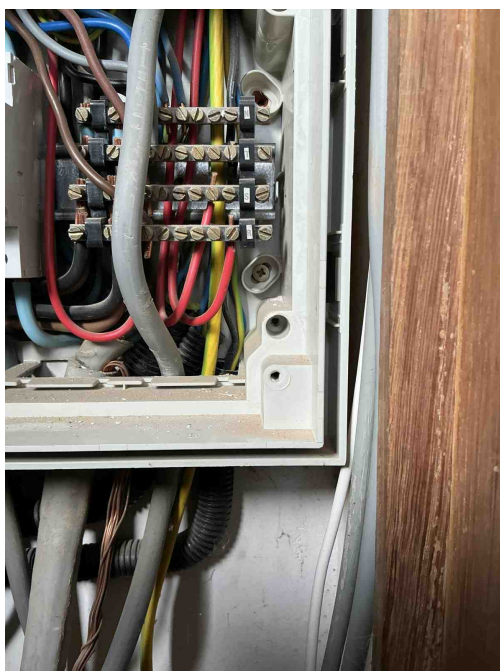
**T21a** - Het elektrisch materieel is niet geplaatst volgens de voorschriften van de fabrikant/ regels van goed vakmanschap. (Boek 1: 1.4.1.3) Oa ophangvijzen elektrisch verdeelbord niet afgedekt. Zie klasse II toestel.

*Opmerking: O.a. bord1, bord2, bord3, bord4*

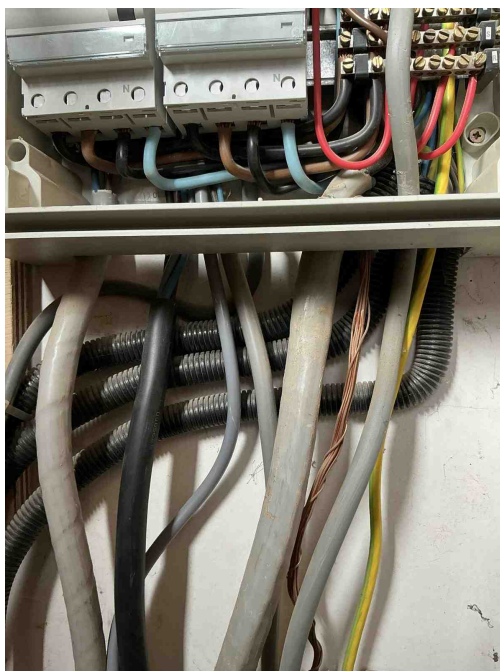
**C21** - Het gebruik van geleiders van het type VOB, zonder bijkomende afscherming is niet toegestaan (Boek 1: 5.2.9.6).  
*Opmerking: O.a. onder bord1, rechts van bord3, badkamer2*

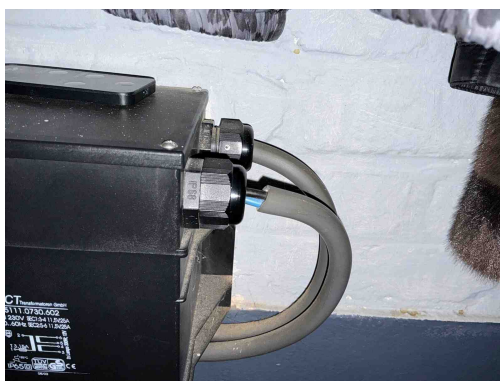
**C21** - Het gebruik van geleiders van het type VOB, zonder bijkomende afscherming is niet toegestaan (Boek 1: 5.2.9.6).  
*Opmerking: O.a. onder bord1, rechts van bord3, badkamer2*

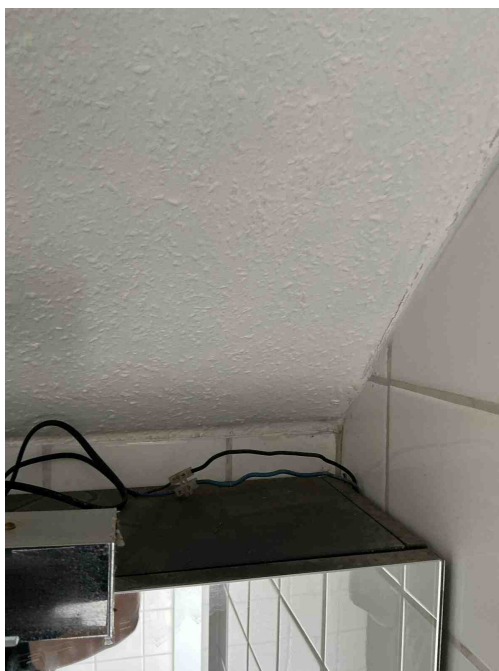
**C21** - Het gebruik van geleiders van het type VOB, zonder bijkomende afscherming is niet toegestaan (Boek 1: 5.2.9.6).  
*Opmerking: O.a. onder bord1, rechts van bord3, badkamer2*

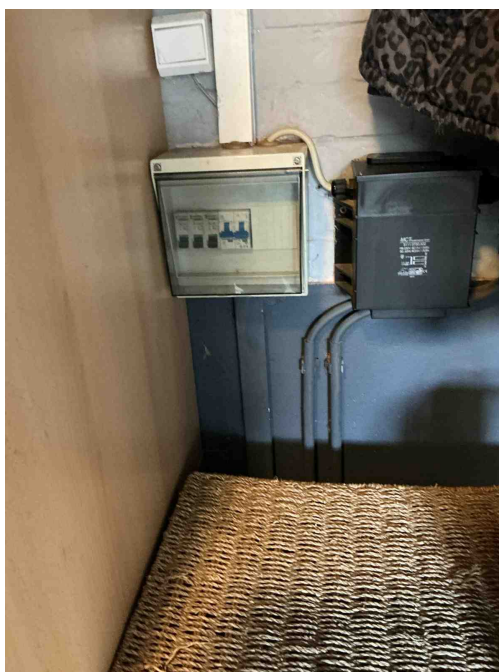
**B17** - De voedingsspanning is niet op elk bord vermeld (Boek 1: 3.1.3.3).  
*Opmerking: Alle borden*

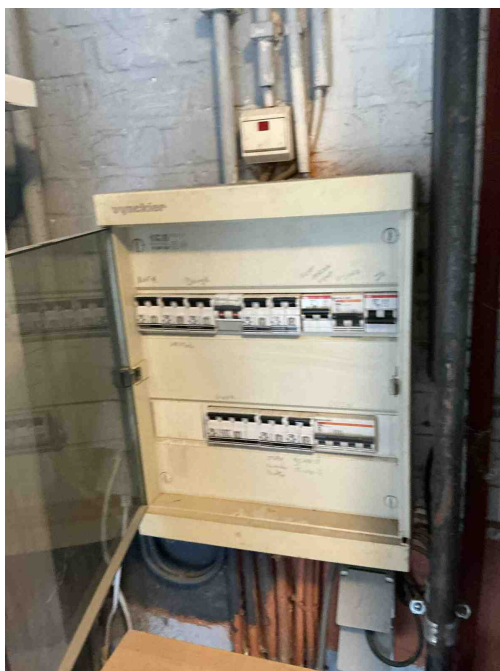
**B17** - De voedingsspanning is niet op elk bord vermeld (Boek 1: 3.1.3.3).  
*Opmerking: Alle borden*

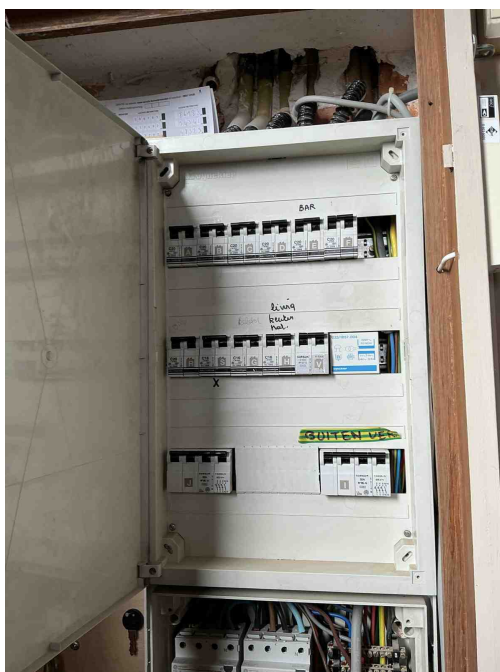
**B17** - De voedingsspanning is niet op elk bord vermeld (Boek 1: 3.1.3.3).  
*Opmerking: Alle borden*

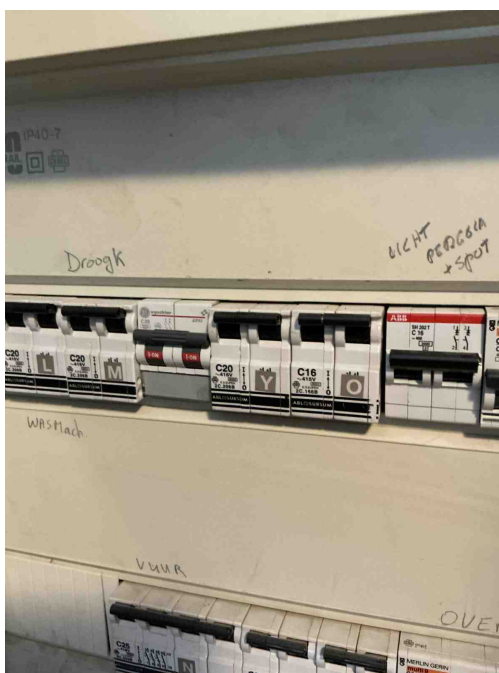
**B04** - De aanduiding van de kringen, klemmen en/of schakelapparatuur ontbreekt, is onjuist of is onvolledig (Boek 1: 3.1.3.1/5.1.6.1).

Opmerking: O.a. bord3, bord4

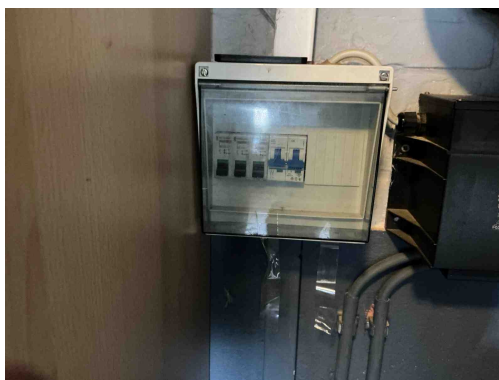
**B04** - De aanduiding van de kringen, klemmen en/of schakelapparatuur ontbreekt, is onjuist of is onvolledig (Boek 1: 3.1.3.1/5.1.6.1).

Opmerking: O.a. bord3, bord4

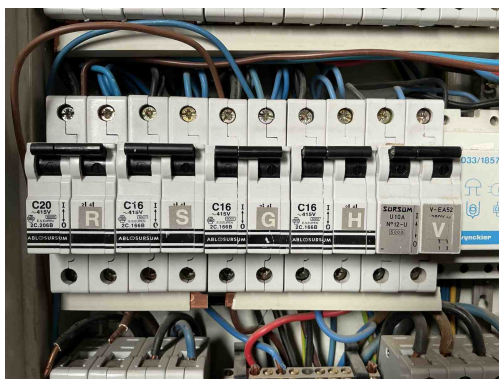
**C07** - Stroombanen uitgevoerd door middel van parallel verbonden leidingen hebben niet dezelfde kenmerken zoals type, sectie, lengte, plaatsingswijze (Boek 1: 4.4.3.4).

*Opmerking: O.a. bord2 kring g*

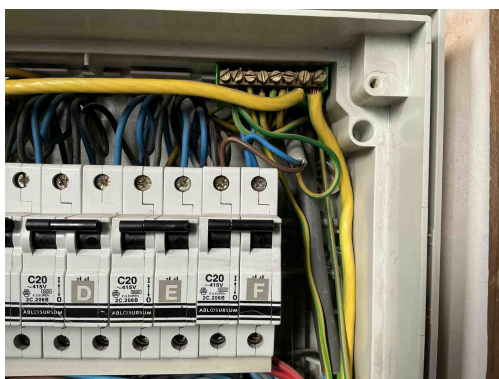
**C04** - De waarde van de beveiliging tegen overbelasting is niet in overeenstemming met de leiding of verbruiker stroomafwaarts (Boek 1: 4.4.1.1).

*Opmerking: O.a. bord2 kring F*

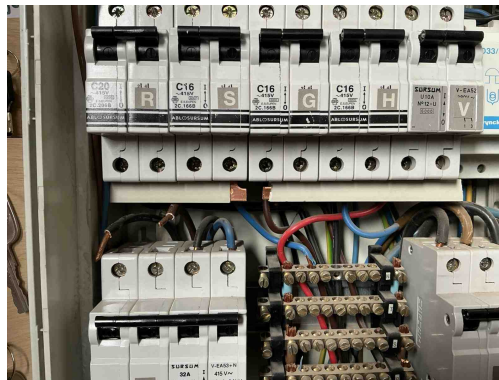
**T21b** - Het elektrisch materieel is niet geplaatst volgens de voorschriften van de fabrikant/ regels van goed vakmanschap. (Boek 1: 1.4.1.3) Oa kamgeleider niet afdoende afgedekt aan uiteiden. Zie kans op rechtstreekse aanraking plaatsingsfiche fabrikant.

*Opmerking: O.a. bord2*

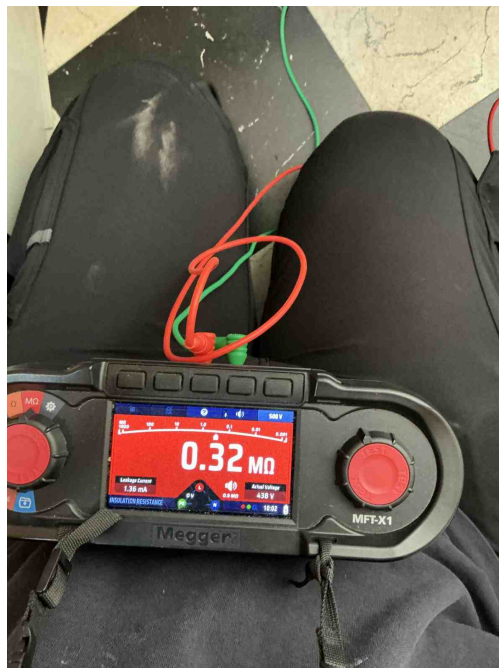
**I01** - De waarde van de isolatieweerstand per kring dient tenminste 0,50 Mohm (1000 x Utest) te zijn (Boek 1: 6.4.5.1).

*Opmerking: O.a. bord2 kring J, bord4 kringen*

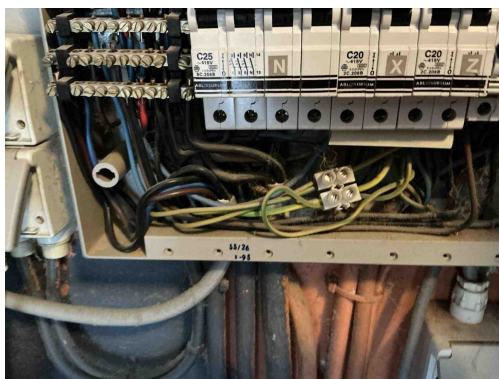
**C35** - Er zijn doorverbindingen gemaakt met lusterklemmen; er kon niet aangetoond worden dat deze klemmen geschikt zijn voor de aanwezige spanning, stroom en draadsectie en dat ze "CE" zijn (Boek 1: 1.4.2.1.).

*Opmerking: O.a. in bord3, in bord4, keuken*

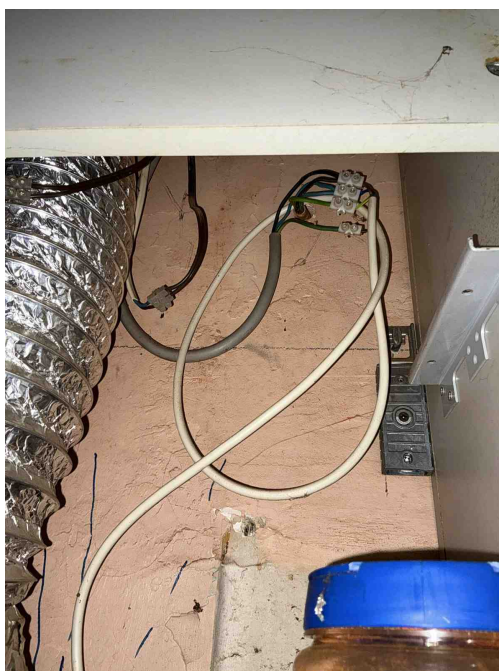
**C35** - Er zijn doorverbindingen gemaakt met lusterklemmen; er kon niet aangetoond worden dat deze klemmen geschikt zijn voor de aanwezige spanning, stroom en draadsectie en dat ze "CE" zijn (Boek 1: 1.4.2.1.).

*Opmerking: O.a. in bord3, in bord4, keuken*

**C26** - De verbindingen zijn niet gebeurd in borden, in aftakdozen, aan de klemmen van contactdozen, schakelaars of in de verlichtingstoestellen (Boek 1: 5.2.6.1.).

*Opmerking: O.a. keuken*

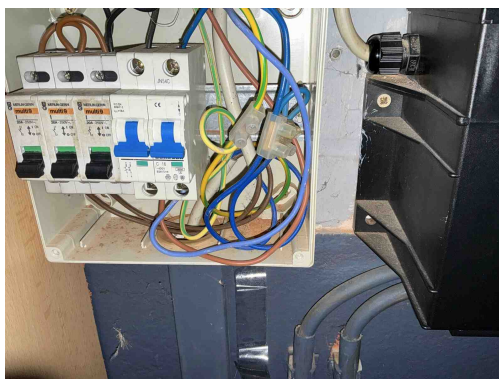
**C35** - Er zijn doorverbindingen gemaakt met lusterklemmen; er kon niet aangetoond worden dat deze klemmen geschikt zijn voor de aanwezige spanning, stroom en draadsectie en dat ze "CE" zijn (Boek 1: 1.4.2.1.).

*Opmerking: O.a. in bord3, in bord4, keuken*

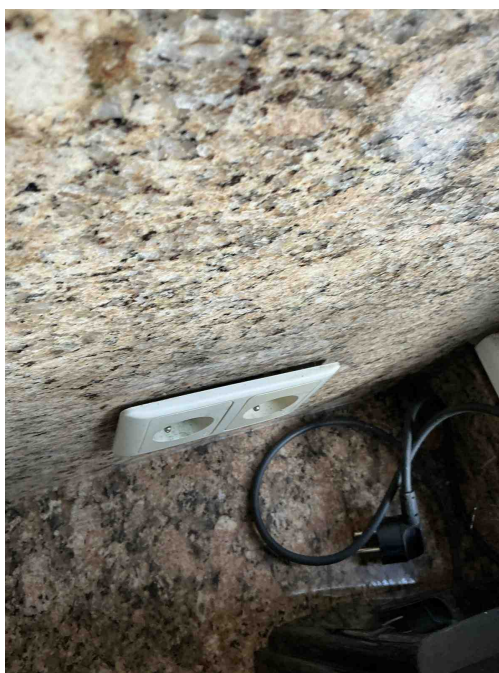
**T10** - Bepaalde contactdozen en/of schakelaars zijn niet degelijk bevestigd (Boek 1: 1.4.1.3).

*Opmerking: O.a. keuken*

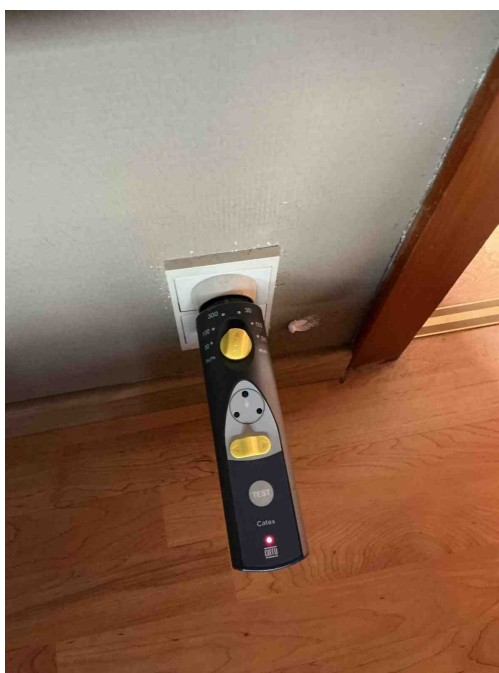
**A16** - Er is geen continuïteit van de beschermingsgeleider van de contactdoos (Boek 1: 5.4.3.4).  
*Opmerking: O.a. slaapkamer 1*
