**Verslag huishoudelijke elektrische installatie op laagspanning en zeer lage spanning****Algemeen:**

| Referentie: <b>006-20260924-03</b> | Datum controle: <b>24/09/2026</b> |

| Adres installatie: <b>Patriottenstraat 17, 2300 - Turnhout</b> | Nummer teller(s): <b>1sag1105496810</b> |

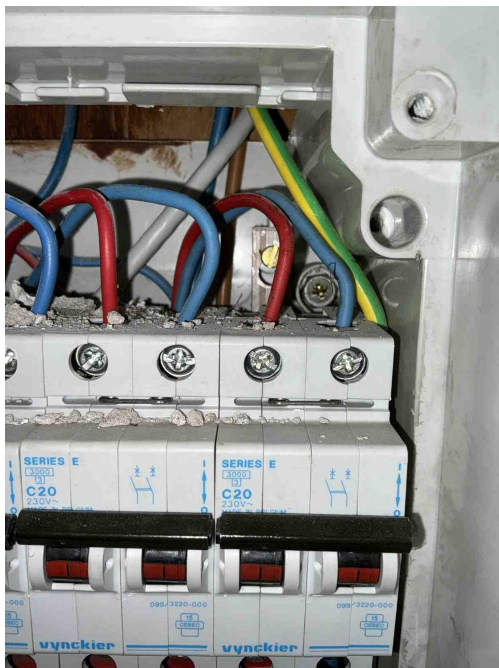
**T21** - Het elektrisch materieel is niet geplaatst volgens de voorschriften van de fabrikant/ regels van goed vakmanschap . (Boek 1: 1.4.1.3)

*Opmerking: O.a. schroeven bord1, aansluiting rem automaat*

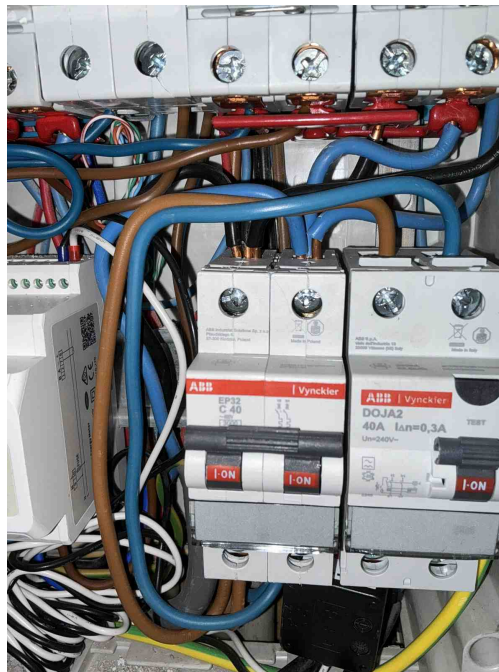
**T21** - Het elektrisch materieel is niet geplaatst volgens de voorschriften van de fabrikant/ regels van goed vakmanschap . (Boek 1: 1.4.1.3)

*Opmerking: O.a. schroeven bord1, aansluiting rem automaat*

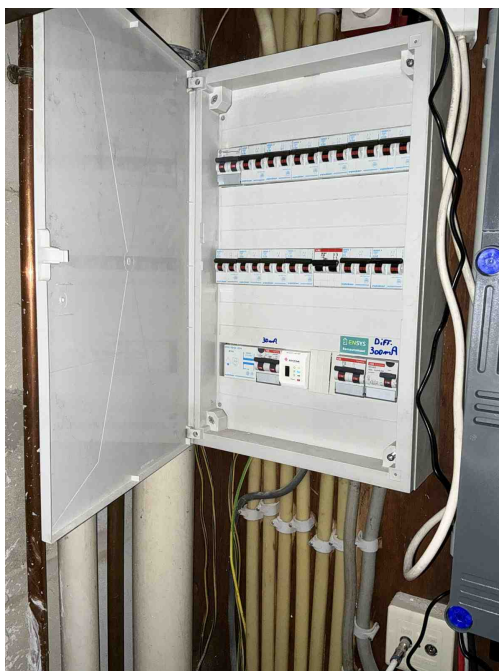
**B17** - De voedingsspanning is niet op elk bord vermeld (Boek 1: 3.1.3.3).  
*Opmerking: Alle borden*

**B04** - De aanduiding van de kringen, klemmen en/of schakelapparatuur ontbreekt, is onjuist of is onvolledig (Boek 1: 3.1.3.1/5.1.6.1).  
*Opmerking: O.a. bord1*

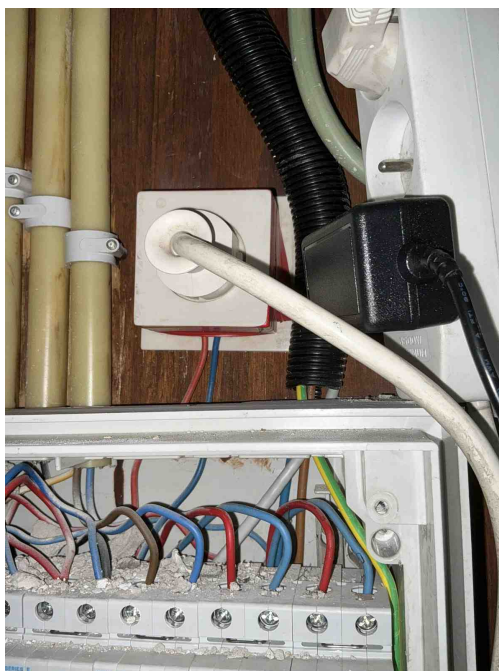
**C21** - Het gebruik van geleiders van het type VOB, zonder bijkomende afscherming is niet toegestaan (Boek 1: 5.2.9.6).  
*Opmerking: O.a. boven bord1*

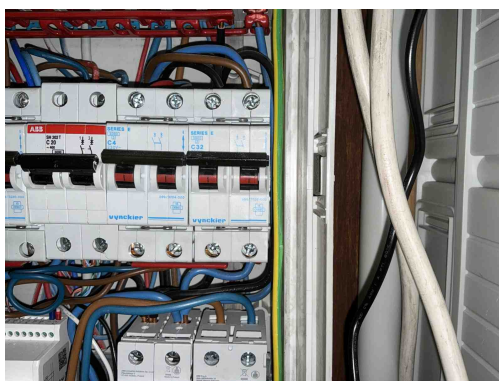
**C04** - De waarde van de beveiliging tegen overbelasting is niet in overeenstemming met de leiding of verbruiker stroomafwaarts (Boek 1: 4.4.1.1).  
*Opmerking: O.a. kring 32A met 4mm<sup>2</sup>*

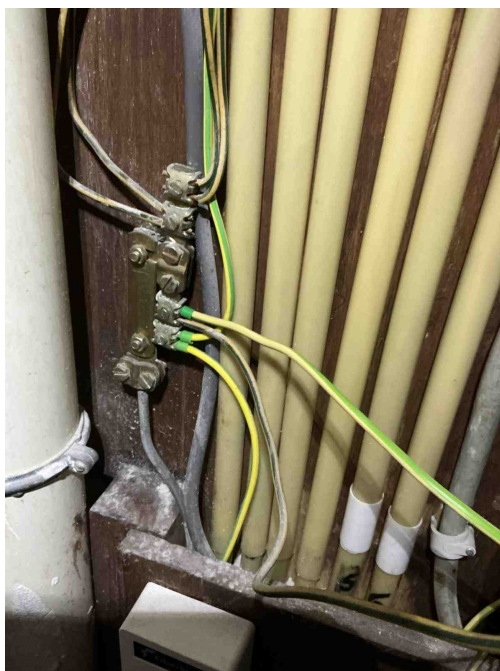
**A09** - De isolatie van de aardgeleider en/of beschermingsgeleider is niet gekenmerkt door de geel / groene kleurencombinatie (Boek 1: 5.4.3.3).

*Opmerking: O.a. maar 1 kant van aardingslus aangesloten en deze is niet geel/groen*

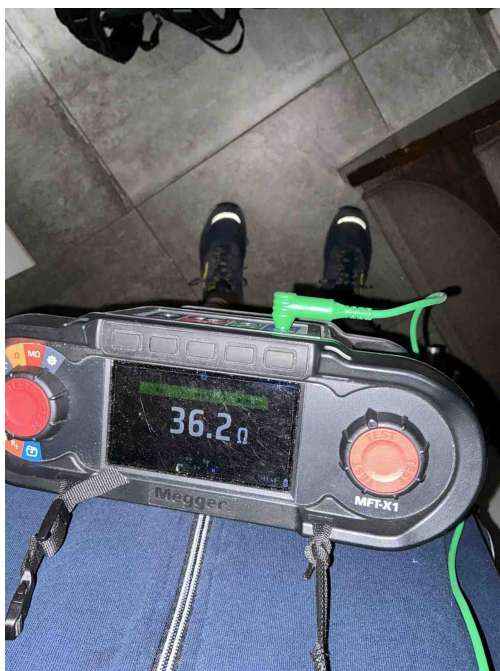
| Spreadingsweerstand van de aardverbinding: | <b>36,2 Ω</b> | Meetmethode: | <b>RE</b> |

**A05** - De waarde van de spreidingsweerstand van de aardverbinding is te hoog (Boek 1: 5.4.2).

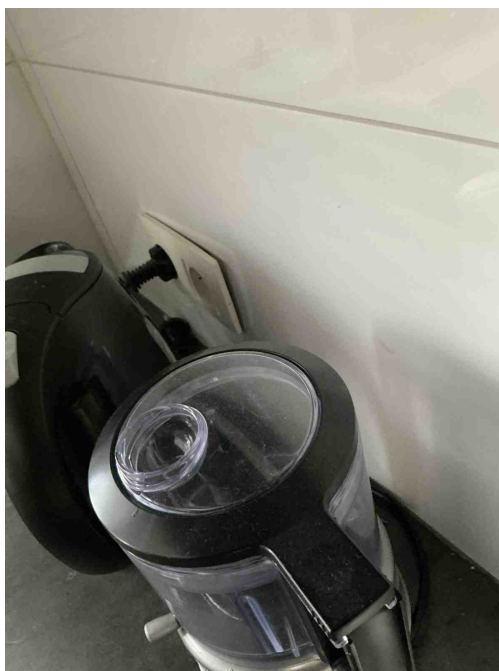
**T10** - Bepaalde contactdozen en/of schakelaars zijn niet degelijk bevestigd (Boek 1: 1.4.1.3).  
*Opmerking: O.a. keuken*

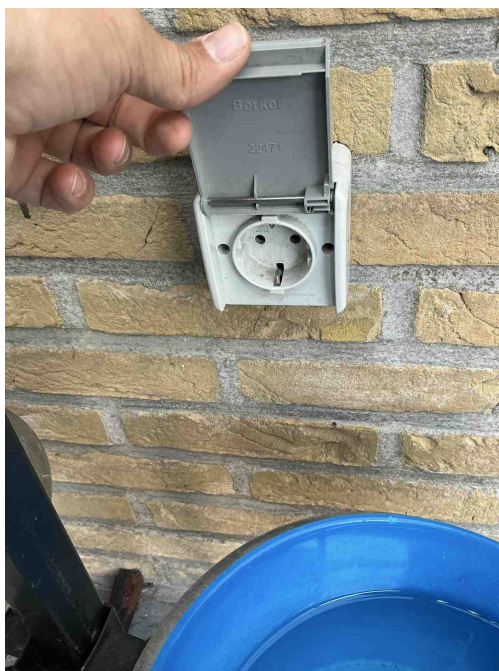
**T03** - Contactdozen met randaarding zijn niet toegelaten in huishoudelijke installaties en in niet huishoudelijke installaties zonder BA4/BA5 personeel (Boek 1: 5.3.5.2).

*Opmerking: O.a. terras*

**T11** - De contactdozen waarvan de toegekende stroomsterkte maximaal 16A en de toegekende spanning maximaal 250V bedraagt en niet bedoeld zijn voor de voeding van een of meerdere verbruikstoestellen voor een specifiek doel en niet geplaatst zijn in of op schakel- en verdeelborden, beschikken niet of IPXX-D (incl. gemeenschappelijke delen residentieel geheel) (Boek 1: 4.2.2.3/5.3.5.2).
