**Verslag huishoudelijke elektrische installatie op laagspanning en zeer lage spanning****Algemeen:**

| Referentie: <b>006-20260925-01</b> | Datum controle: <b>25/09/2026</b> |

| Adres installatie: <b>Schaapsdries 28, 2260 - Westerlo</b> | Nummer teller(s): <b>1sag1100829798</b> |

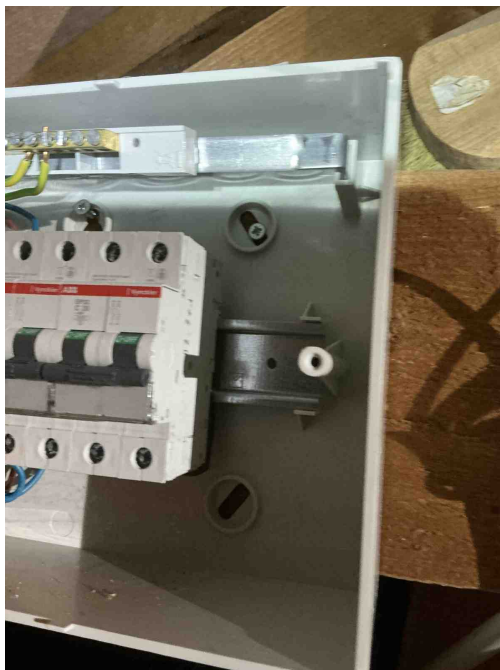
**T21** - Het elektrisch materieel is niet geplaatst volgens de voorschriften van de fabrikant/ regels van goed vakmanschap . (Boek 1: 1.4.1.3)

*Opmerking: O.a. schroeven bord4, schroeven, bord1, schroeven, bord2, kelder, schroeven bord3*

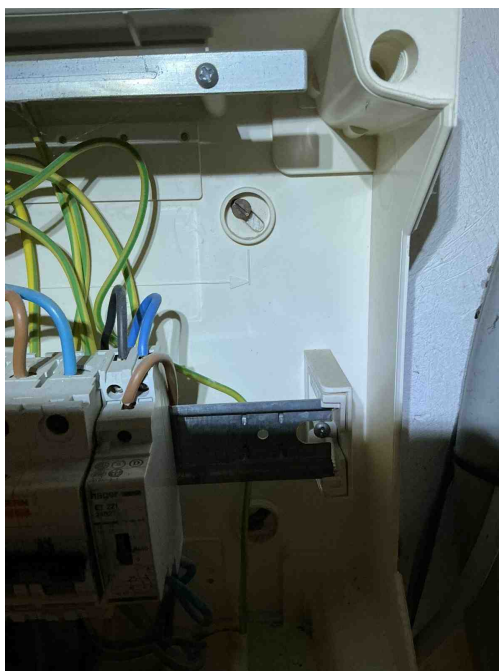
**T21** - Het elektrisch materieel is niet geplaatst volgens de voorschriften van de fabrikant/ regels van goed vakmanschap . (Boek 1: 1.4.1.3)

*Opmerking: O.a. schroeven bord4, schroeven, bord1, schroeven, bord2, kelder, schroeven bord3*

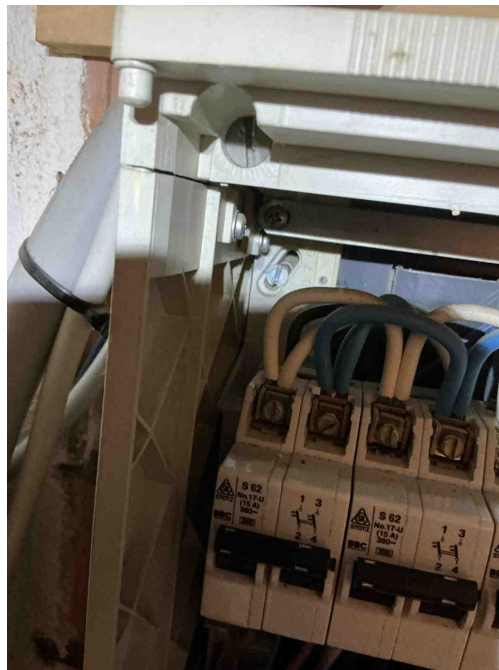
**T21** - Het elektrisch materieel is niet geplaatst volgens de voorschriften van de fabrikant/ regels van goed vakmanschap . (Boek 1: 1.4.1.3)

*Opmerking: O.a. schroeven bord4, schroeven, bord1, schroeven, bord2, kelder, schroeven bord3*

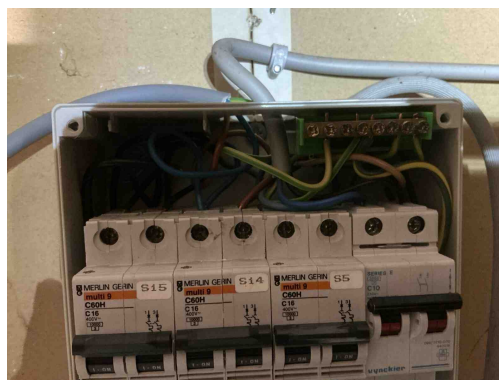
**T21** - Het elektrisch materieel is niet geplaatst volgens de voorschriften van de fabrikant/ regels van goed vakmanschap . (Boek 1: 1.4.1.3)

*Opmerking: O.a. schroeven bord4, schroeven, bord1, schroeven, bord2, kelder, schroeven bord3*

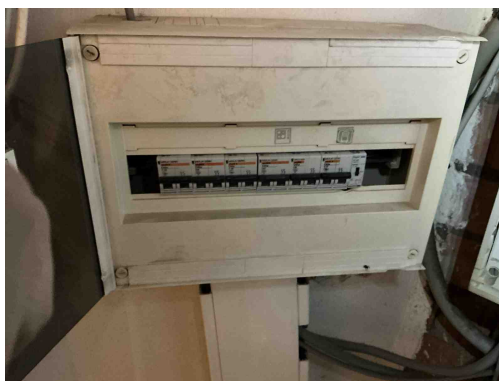
**B17** - De voedingsspanning is niet op elk bord vermeld (Boek 1: 3.1.3.3).

*Opmerking: O.a. bord1 en bord2 en bord3 en bord4*

**B04** - De aanduiding van de kringen, klemmen en/of schakelapparatuur ontbreekt, is onjuist of is onvolledig (Boek 1: 3.1.3.1/5.1.6.1).

*Opmerking: O.a. bord1 en bord2, bord3 en bord4*

**B06** - Het elektrisch verdeelbord heeft niet de minimale beschermingsgraad IPXX-B in een gewone ruimte (Boek 1: 4.2.2.3).

*Opmerking: O.a. bord2*

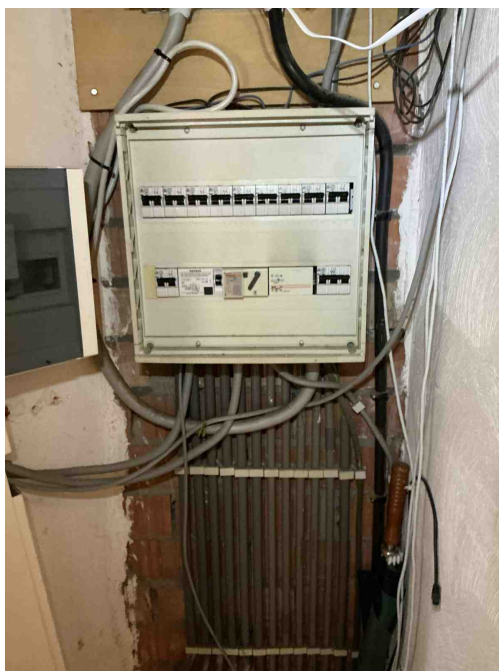
**B17** - De voedingsspanning is niet op elk bord vermeld (Boek 1: 3.1.3.3).  
*Opmerking: O.a. bord1 en bord2 en bord3 en bord4*

**B04** - De aanduiding van de kringen, klemmen en/of schakelapparatuur ontbreekt, is onjuist of is onvolledig (Boek 1: 3.1.3.1/5.1.6.1).  
*Opmerking: O.a. bord1 en bord2, bord3 en bord4*

**B29** - Het elektrisch verdeelbord in een huishoudelijke ruimte is niet voorzien van een deur (Boek1: 5.3.5.1).  
*Opmerking: O.a. bord1*

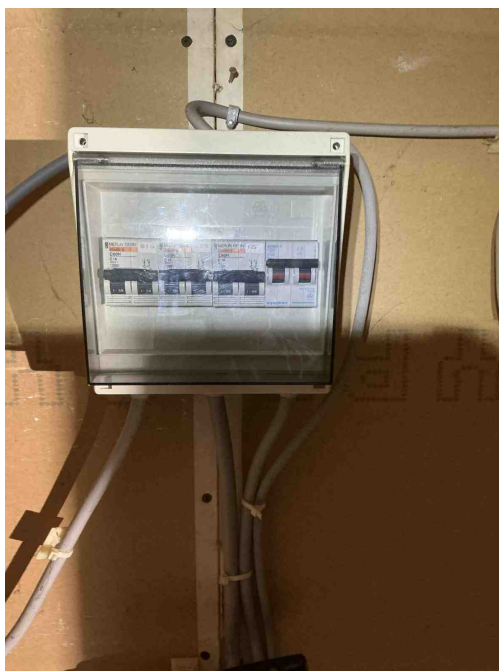
**B17** - De voedingsspanning is niet op elk bord vermeld (Boek 1: 3.1.3.3).  
*Opmerking: O.a. bord1 en bord2 en bord3 en bord4*

**T23** - Het elektrisch materiaal is beschadigd. (Boek 1: 1.4.1.3).  
*Opmerking: O.a. lamp kelder, schroeven bord3 ontbreken*

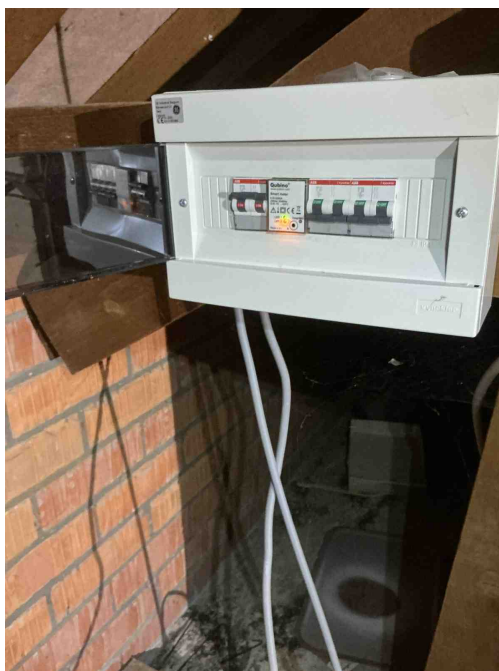
**B17** - De voedingsspanning is niet op elk bord vermeld (Boek 1: 3.1.3.3).  
*Opmerking: O.a. bord1 en bord2 en bord3 en bord4*

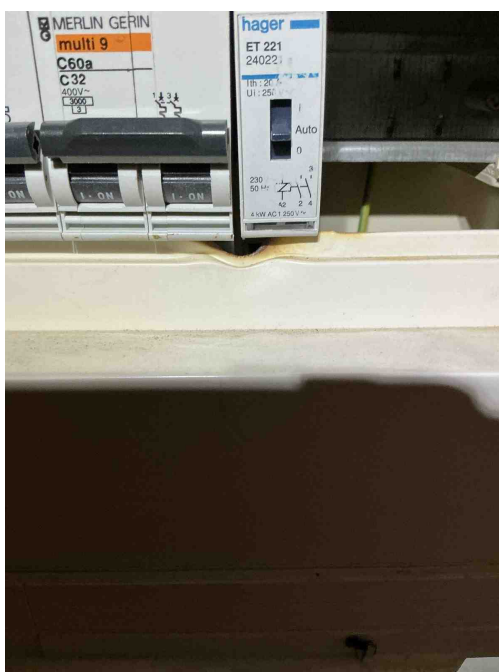
**B14** - Abnormale opwarming van de beveiligingen, schakelapparatuur, aansluitklemmen (Boek 1: 4.4.1.1).  
*Opmerking: O.a. bord2*

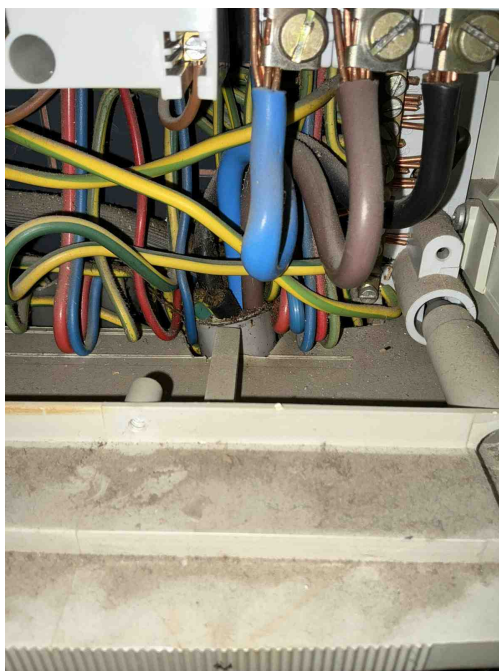
**A19** - Er bevindt zich een geel-groene geleider in de meterbord verbinding aan de oorsprong van de installatie en deze is niet beveiligd tegen onrechtstreekse aanraking d.m.v. een differentieelstroominrichting van maximum 300 mA geplaatst in het begin van de elektrische installatie van een residentieel geheel (incl. in de gemeenschappelijke delen) (Boek 1: 1.5, 4.2.4.3, 4.2.4.4+ SYNERGRID C1/107).

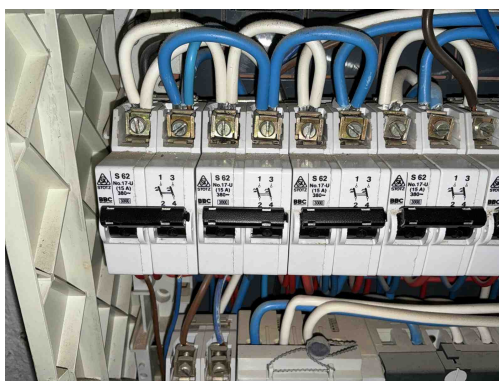
**B16** - De interne soepele geleiders zijn niet aan beide uiteinden voorzien van samenknijpende hulzen of evenwaardig (Boek 1: 5.3.5.5).

*Opmerking: O.a. bord1*

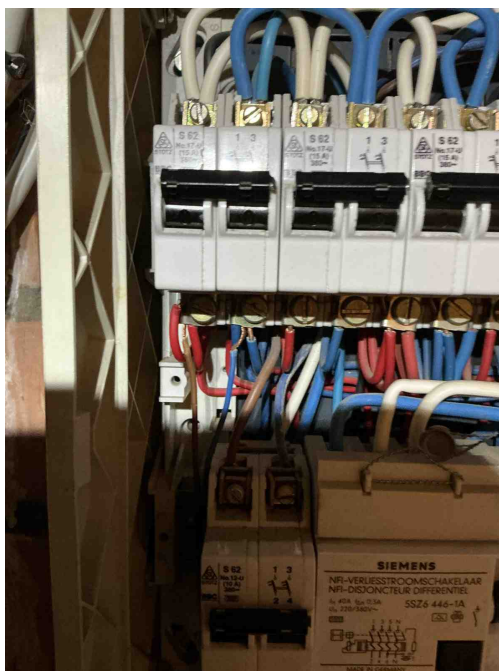
**C04** - De waarde van de beveiliging tegen overbelasting is niet in overeenstemming met de leiding of verbruiker stroomafwaarts (Boek 1: 4.4.1.1).

*Opmerking: O.a. bord1 en bord2*

**C07** - Stroombanen uitgevoerd door middel van parallel verbonden leidingen hebben niet dezelfde kenmerken zoals type, sectie, lengte, plaatsingswijze (Boek 1: 4.4.3.4).

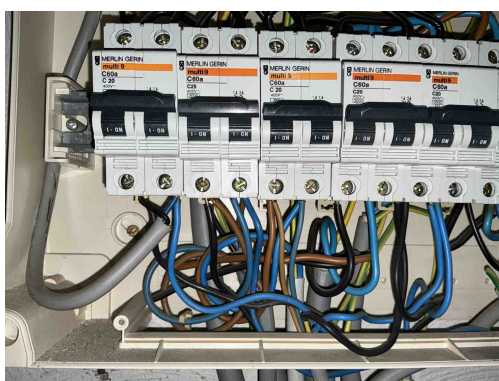
**C04** - De waarde van de beveiliging tegen overbelasting is niet in overeenstemming met de leiding of verbruiker stroomafwaarts (Boek 1: 4.4.1.1).

*Opmerking: O.a. bord1 en bord2*

**C07** - Stroombanen uitgevoerd door middel van parallel verbonden leidingen hebben niet dezelfde kenmerken zoals type, sectie, lengte, plaatsingswijze (Boek 1: 4.4.3.4).

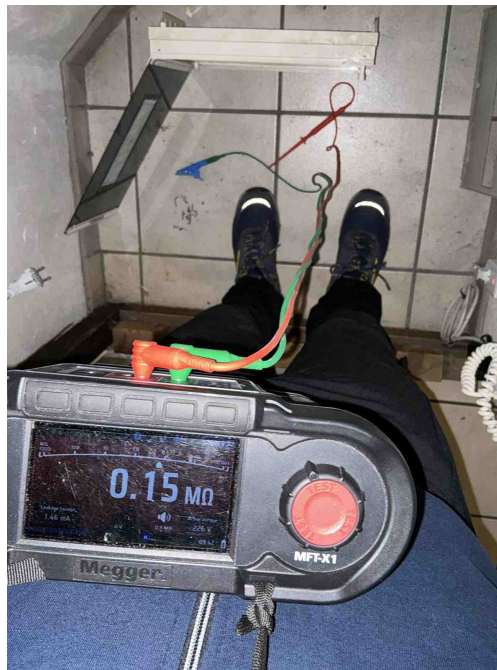
**I01** - De waarde van de isolatieweerstand per kring dient tenminste 0,50 Mohm ( $1000 \times U_{\text{test}}$ ) te zijn (Boek 1: 6.4.5.1).  
*Opmerking: O.a. bord2 kring c32*

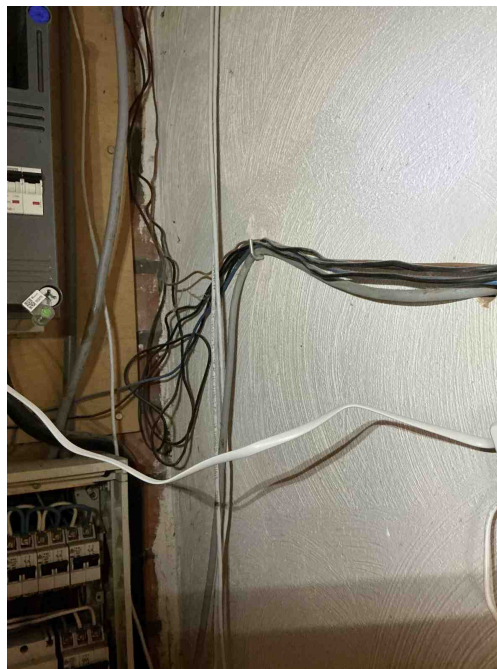
**C21** - Het gebruik van geleiders van het type VOB, zonder bijkomende afscherming is niet toegestaan (Boek 1: 5.2.9.6).  
*Opmerking: O.a. rond kWh-meter, wasplaats, kelder, zolder*

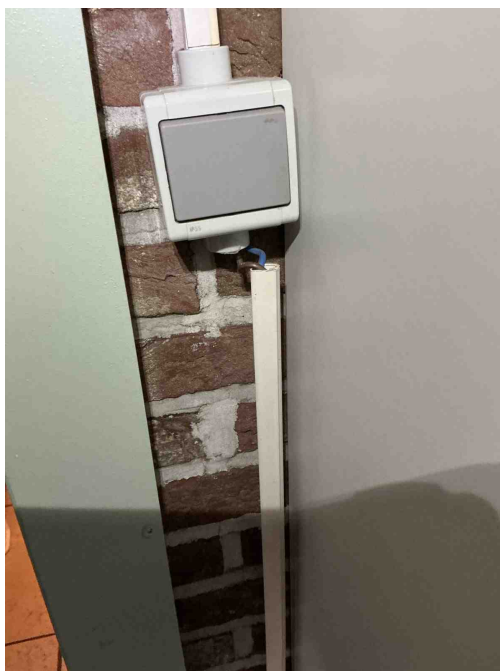
**C21** - Het gebruik van geleiders van het type VOB, zonder bijkomende afscherming is niet toegestaan (Boek 1: 5.2.9.6).  
*Opmerking: O.a. rond kWh-meter, wasplaats, kelder, zolder*

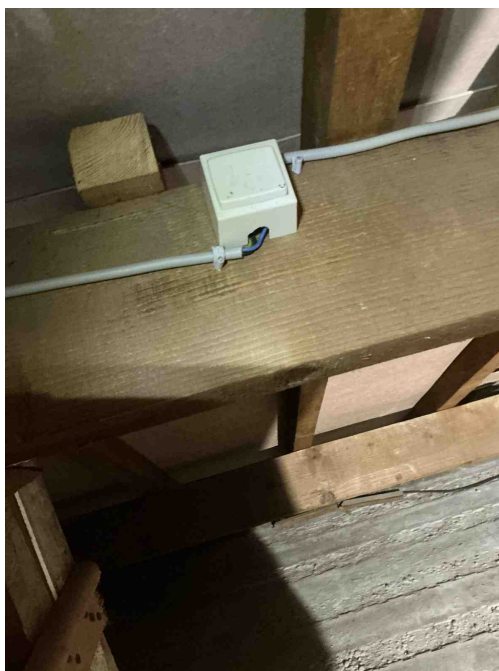
**C21** - Het gebruik van geleiders van het type VOB, zonder bijkomende afscherming is niet toegestaan (Boek 1: 5.2.9.6).

*Opmerking: O.a. rond kWh-meter, wasplaats, kelder, zolder*

**T09** - Bepaalde contactdozen en/of schakelaars zijn beschadigd (Boek 1: 1.4.1.3).

*Opmerking: O.a. kelder, keuken, zolder*

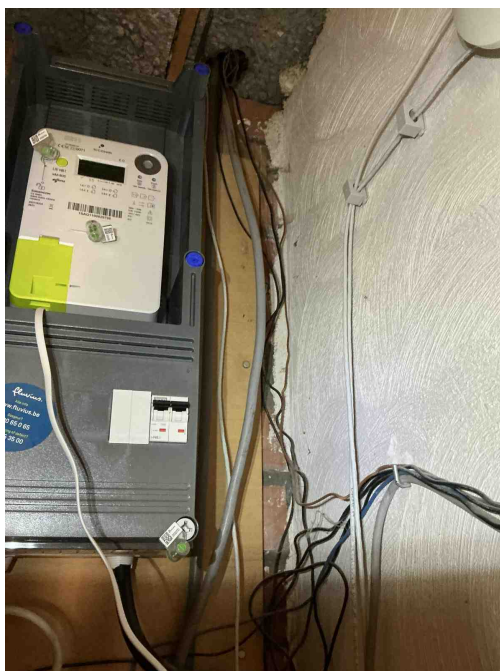
**C13** - Onvoldoende bevestiging van de leiding(en) (Boek 1: 5.2.9.5).  
*Opmerking: O.a. rond kWh-meter*

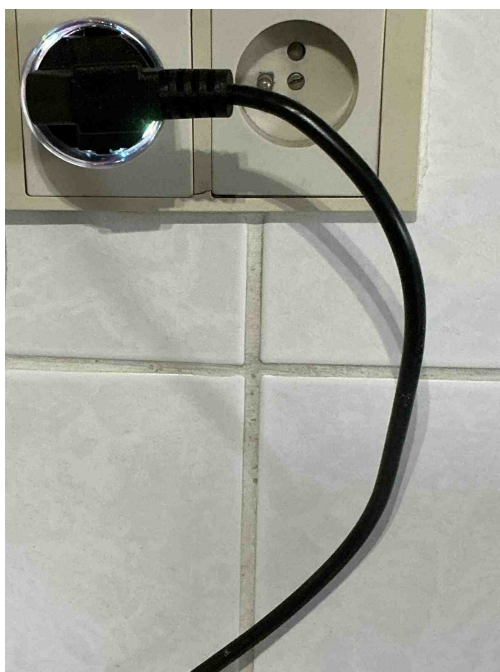
**T09** - Bepaalde contactdozen en/of schakelaars zijn beschadigd (Boek 1: 1.4.1.3).  
*Opmerking: O.a. kelder, keuken, zolder*

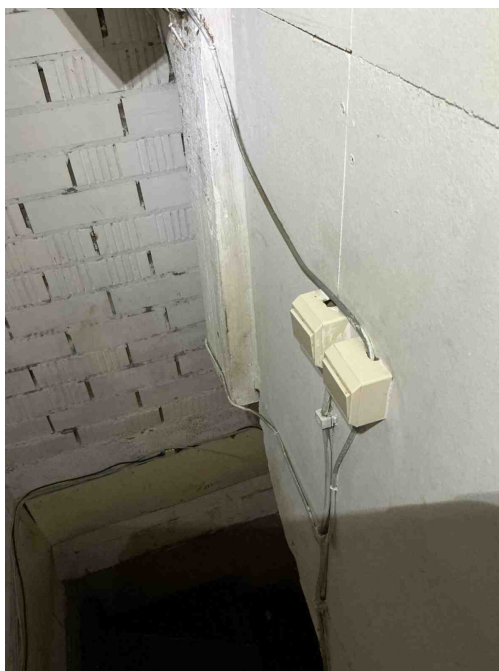
**T09** - Bepaalde contactdozen en/of schakelaars zijn beschadigd (Boek 1: 1.4.1.3).  
*Opmerking: O.a. kelder, keuken, zolder*

**T13** - Opbouwcontactdozen en/of -schakelaars zonder achterplaatje mogen niet rechtstreeks op een brandbare ondergrond bevestigd worden (Boek 1: 4.3.3.5).  
*Opmerking: O.a. kelder*

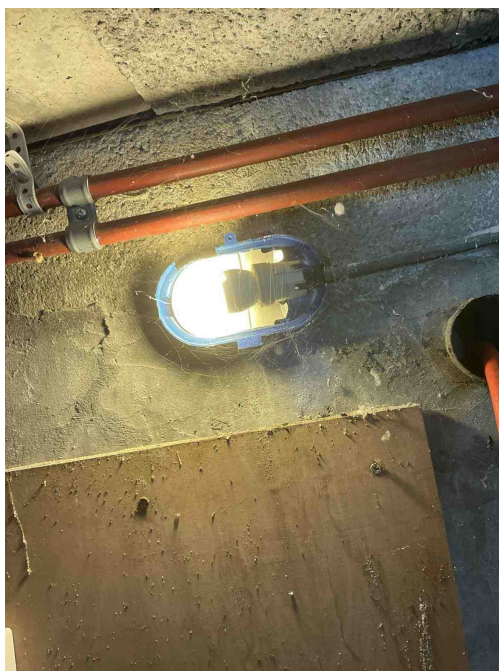
**T23** - Het elektrisch materiaal is beschadigd. (Boek 1: 1.4.1.3).  
*Opmerking: O.a. lamp kelder, schroeven bord3 ontbreken*

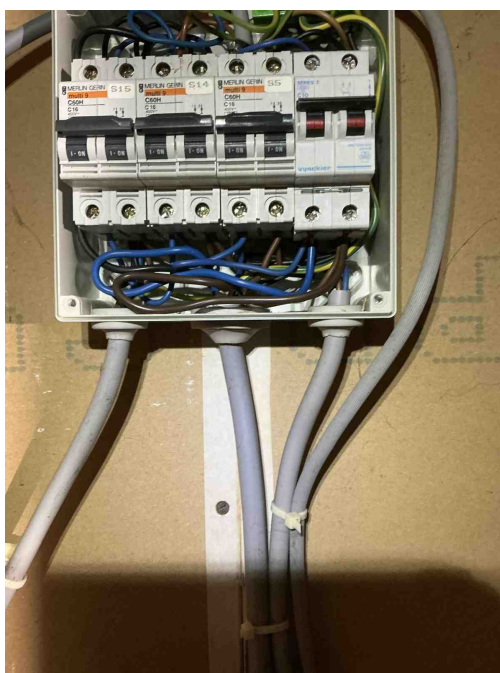
**B24** - De sectie van de interne bekabeling van het elektrisch bord is niet aangepast aan de te verwachten stroom (Boek 1: 4.4.1.1/4.4.1.2).

*Opmerking: O.a. bord3*
