**Verslag huishoudelijke elektrische installatie op laagspanning en zeer lage spanning****Algemeen:**

| Referentie: <b>006-20260929-02</b> | Datum controle: <b>29/09/2026</b> |

| Adres installatie: <b>Hovestraat 7A, 2370 - Arendonk</b> | Nummer teller(s): <b>1sag1100277484</b> |

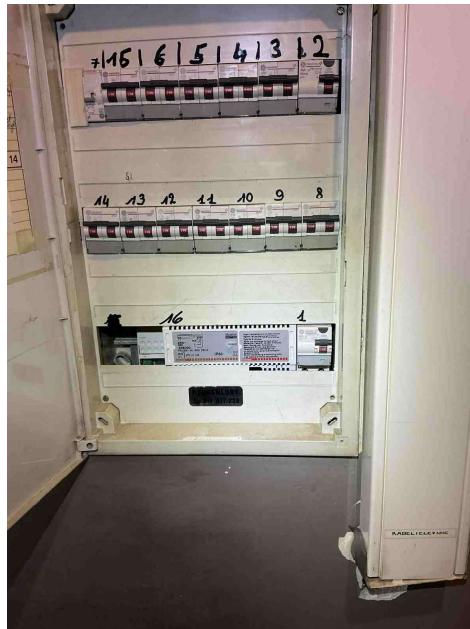
**T23** - Het elektrisch materiaal is beschadigd. (Boek 1: 1.4.1.3).  
*Opmerking: O.a. lamp berging, bord1*

**B06** - Het elektrisch verdeelbord heeft niet de minimale beschermingsgraad IPXX-B in een gewone ruimte (Boek 1: 4.2.2.3).  
*Opmerking: O.a. bord1*

**B17** - De voedingsspanning is niet op elk bord vermeld (Boek 1: 3.1.3.3).  
*Opmerking: O.a. bord1*

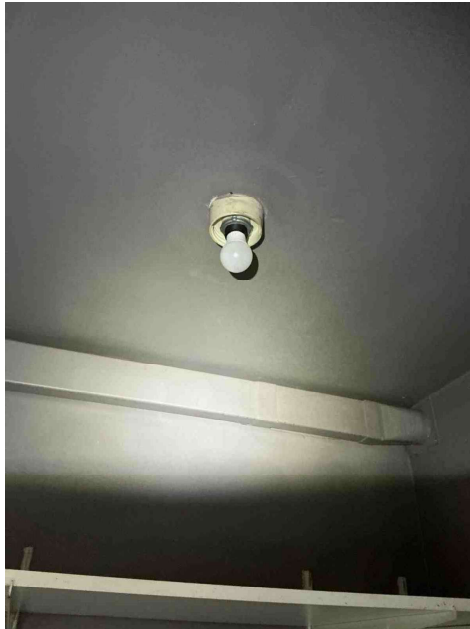
**T23** - Het elektrisch materiaal is beschadigd. (Boek 1: 1.4.1.3).  
*Opmerking: O.a. lamp berging, bord1*

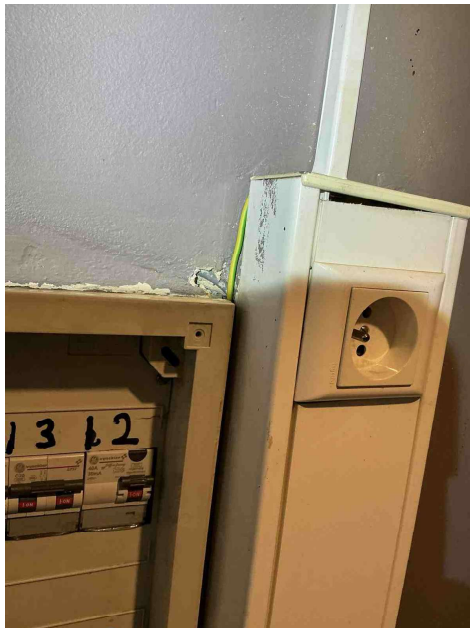
**C21** - Het gebruik van geleiders van het type VOB, zonder bijkomende afscherming is niet toegestaan (Boek 1: 5.2.9.6).  
*Opmerking: O.a. rechts van bord1*

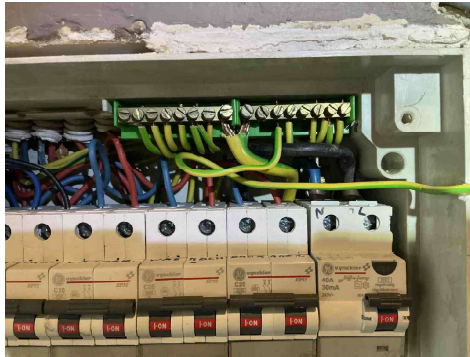
**A08** - De verbinding tussen de aardelektrode en de aardingsonderbreker is niet uitgevoerd in tenminste 16 mm<sup>2</sup> (geïsoleerd koper) of 25 mm<sup>2</sup> (niet-geïsoleerd koper) of 50 mm<sup>2</sup> (aluminium/staal) (Boek 1: 5.4.2.2).  
*Opmerking: O.a. in verdeelbord niet over ganse lengte 16mm<sup>2</sup>*

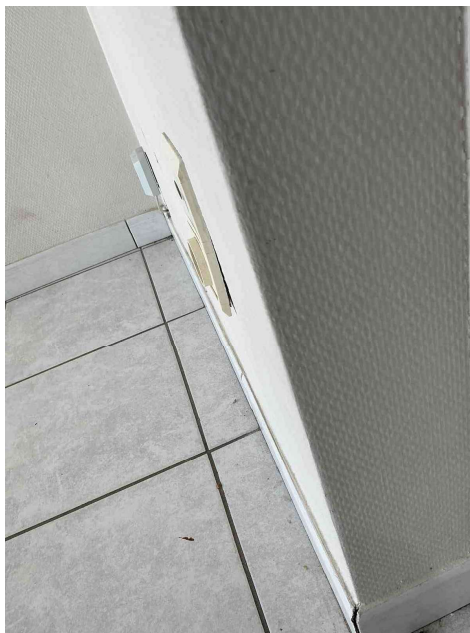
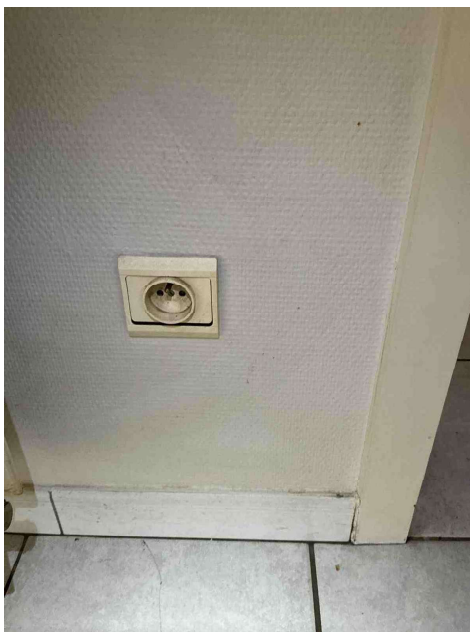
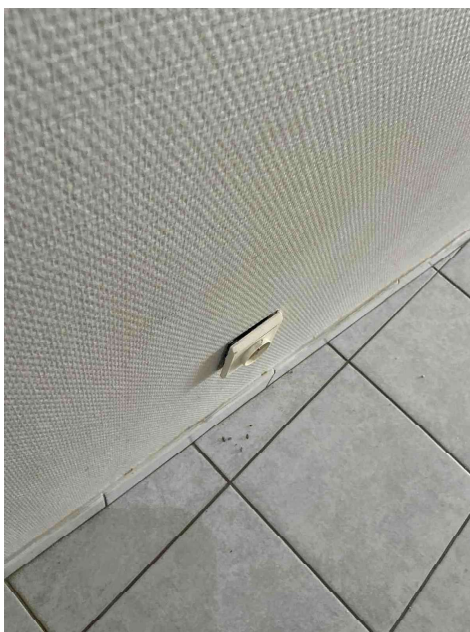
**T10** - Bepaalde contactdozen en/of schakelaars zijn niet degelijk bevestigd (Boek 1: 1.4.1.3).  
*Opmerking: O.a. woonkamer*

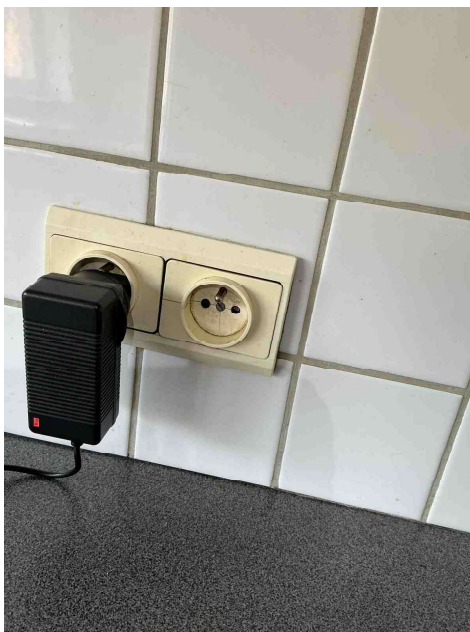
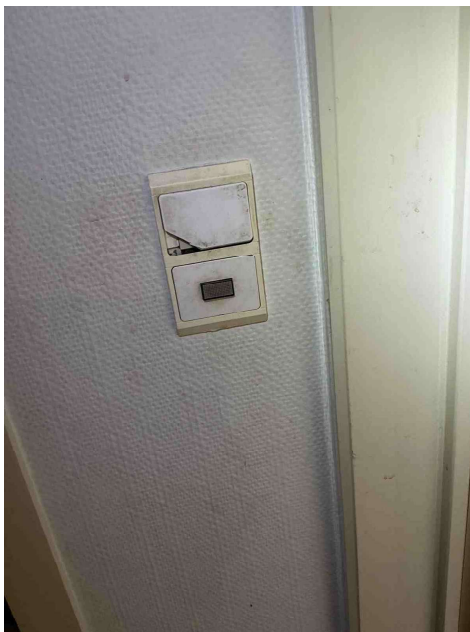
**T09** - Bepaalde contactdozen en/of schakelaars zijn beschadigd (Boek 1: 1.4.1.3).  
*Opmerking: O.a. gang, keuken*

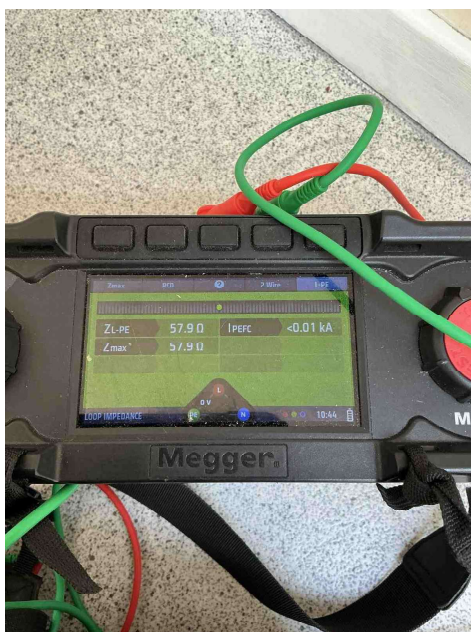
| Spreidingsweerstand van de aardverbinding: | <b>57,9 Ω</b> | Meetmethode: | <b>ZE</b> |

**A05** - De waarde van de spreidingsweerstand van de aardverbinding is te hoog (Boek 1: 5.4.2).
