# Asbestinventarisatetest

Grootheide 82, 2880 Bornem

Attestnummer : 20230121-000219.000

Uitgegeven op : 21.01.2023

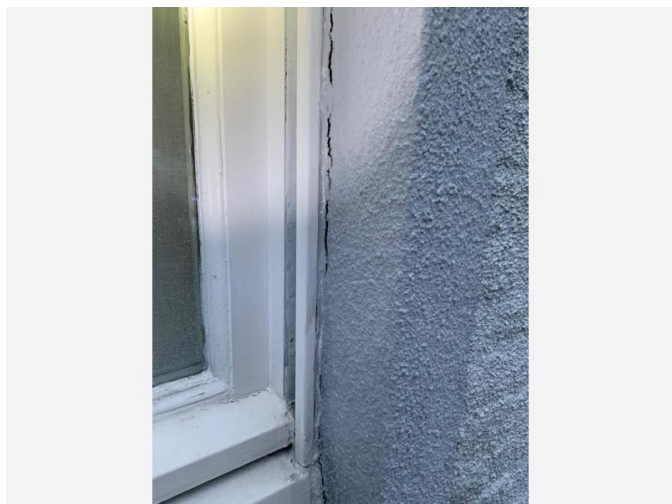
| Fiche 3: Mastiek..... | 20 |

Geen asbest

| Beschrijving | Mastiek |
| Omgeving | Buiten |
| Primaire drager | Wandopening verticaal (raam, deur, ...) |
| Bindmiddel van materiaal | Kitten, mastiek, pasta |

| Gebondenheid op basis van bindmiddel | Hecht |
| Hoeveelheid (gewicht - aantal) | <ul style="list-style-type: none"> <li>• 1,00 kg - 1 stuk</li> </ul> |
