**Verslag huishoudelijke elektrische installatie op laagspanning en zeer lage spanning****Algemeen:**

| Referentie: <b>012-20261005-05</b> | Datum controle: <b>05/10/2026</b> |

| Adres installatie: | <b>Rood Kruisstraat 34, 2300 - Turnhout</b> | Nummer teller(s): | <b>1SAG1200284196</b> |

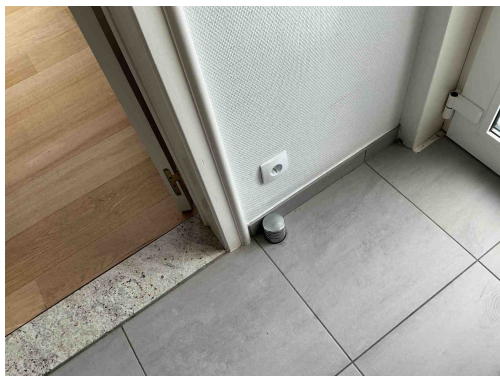
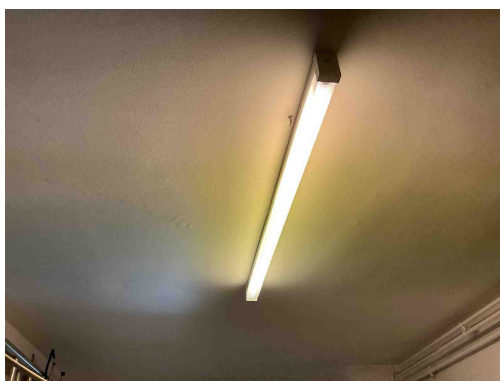
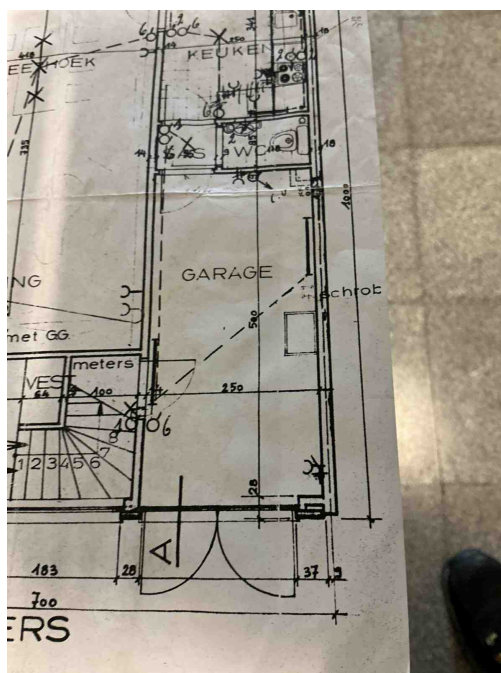
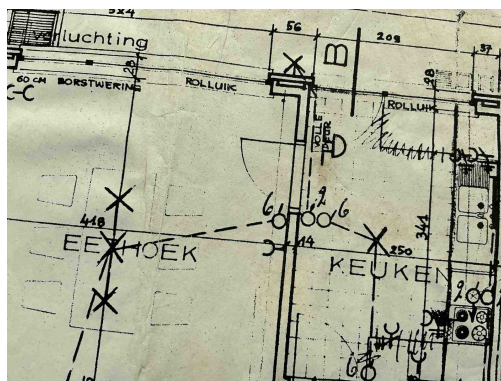
**S07** - De situatieplannen stroken niet met de werkelijkheid (Boek 1: 3.1.2.1).

*Opmerking: Oa geen Ééndraadschema aanwezig ,verlichting garage ,contactdoos keuken ,terras niet op schema.....*

| <b>INFO</b> | Het situatieschema moet opnieuw worden getekend. De huidige schema's kloppen niet volledig en zijn onvoldoende duidelijk. Daarom moeten beide schema's worden aangepast en overzichtelijk opnieuw worden opgesteld. |

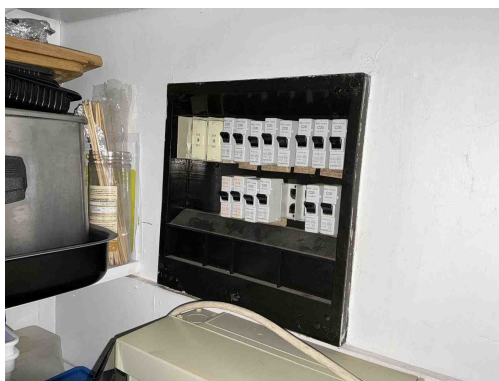
**B29** - Het elektrisch verdeelbord in een huishoudelijke ruimte is niet voorzien van een deur (Boek1: 5.3.5.1).

*Opmerking: Oa bord 2 beschadigd*

**B26** - Het elektrisch bord kon niet gedemonteerd worden (Boek 1: 5.3.5.1).

*Opmerking: Oa bord 2 Het verdeelbord kon niet worden geopend, omdat enkele automaten vastzitten.*

**B06** - Het elektrisch verdeelbord heeft niet de minimale beschermingsgraad IPXX-B in een gewone ruimte (Boek 1: 4.2.2.3).

**B30** - De houder van de beveiliging in een huishoudelijke ruimte is niet voorzien van aangepaste kalibreerelementen (Boek1: 5.3.5.5).

*Opmerking: Oa bord 2,3*

**D08** - De nodige markeringen op de beveiligingstoestellen ontbreken of zijn onleesbaar (Boek 1: 5.3.5.5).

**B17** - De voedingsspanning is niet op elk bord vermeld (Boek 1: 3.1.3.3).

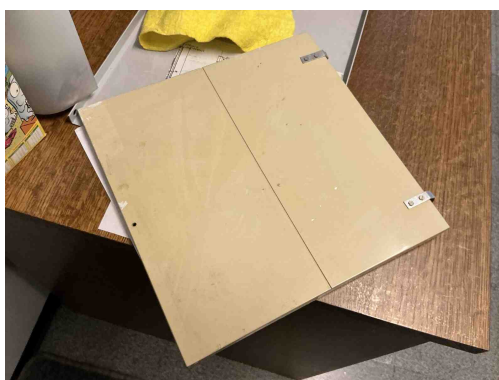
**B29** - Het elektrisch verdeelbord in een huishoudelijke ruimte is niet voorzien van een deur (Boek1: 5.3.5.1).

*Opmerking: Oa bord 2 beschadigd*

**B17** - De voedingsspanning is niet op elk bord vermeld (Boek 1: 3.1.3.3).

*Opmerking: Oa bord 2,3*

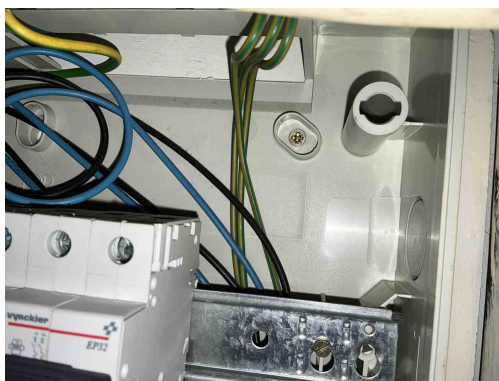
**T21a** - Het elektrisch materieel is niet geplaatst volgens de voorschriften van de fabrikant/ regels van goed vakmanschap. (Boek 1: 1.4.1.3) Oa ophangvijzen elektrisch verdeelbord niet afgedekt. Zie klasse II toestel.

*Opmerking: Oa bord 1*

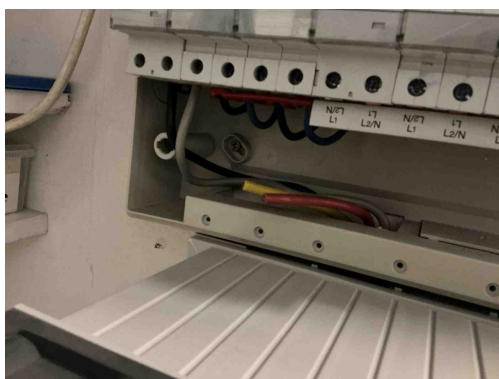
**T21** - Het elektrisch materieel is niet geplaatst volgens de voorschriften van de fabrikant/ regels van goed vakmanschap. (Boek 1: 1.4.1.3)

*Opmerking: Oa geleiders niet afgedekt bord 1*

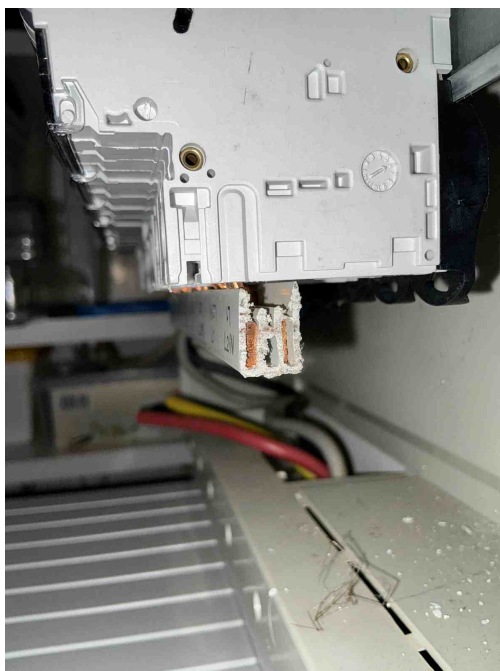
**T21b** - Het elektrisch materieel is niet geplaatst volgens de voorschriften van de fabrikant/ regels van goed vakmanschap. (Boek 1: 1.4.1.3) Oa kamgeleider niet afdoende afgedekt aan uiteiden. Zie kans op rechtstreekse aanraking plaatsingsfiche fabrikant.

*Opmerking: Oa bord 1*

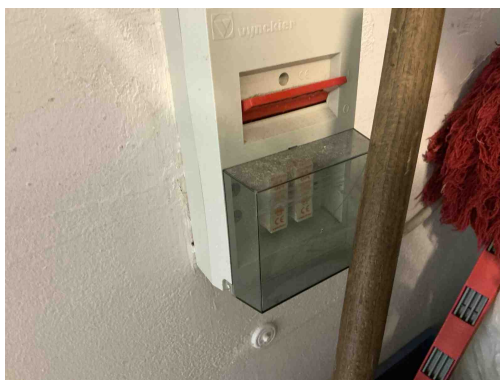
**B30** - De houder van de beveiliging in een huishoudelijke ruimte is niet voorzien van aangepaste kalibreerelementen (Boek1: 5.3.5.5).

*Opmerking: Oa bord 2,3*

**D08** - De nodige markeringen op de beveiligingstoestellen ontbreken of zijn onleesbaar (Boek 1: 5.3.5.5).

**B17** - De voedingsspanning is niet op elk bord vermeld (Boek 1: 3.1.3.3).

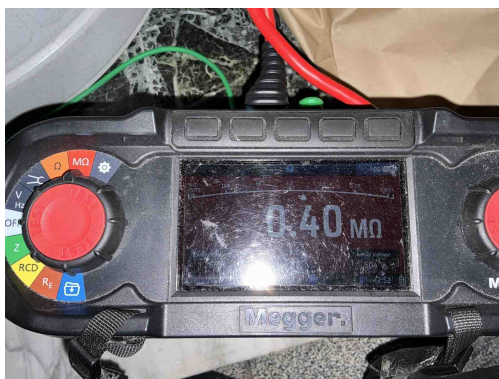
**I01** - De waarde van de isolatieweerstand per kring dient tenminste 0,50 Mohm (1000 x Utest) te zijn (Boek 1: 6.4.5.1).  
*Opmerking: Oa bord 2*

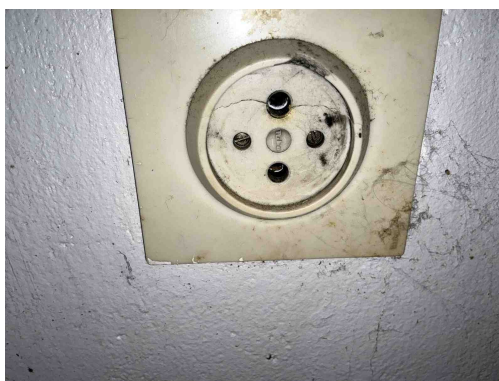
**T11** - De contactdozen waarvan de toegekende stroomsterkte maximaal 16A en de toegekende spanning maximaal 250V bedraagt en niet bedoeld zijn voor de voeding van een of meerdere verbruikstoestellen voor een specifiek doel en niet geplaatst zijn in of op schakel- en verdeelborden, beschikken niet of IPXX-D (incl. gemeenschappelijke delen residentieel geheel) (Boek 1: 4.2.2.3/5.3.5.2).

*Opmerking: Oa kinderbeveiliging algemeen*

**A20** - Er bevindt zich een contactdoos zonder beschermingsgeleider in de elektrische installatie. Deze is niet geplaatst achter een differentieelstroombeschermingsinrichting met grote (max. 30mA) of zeer grote (max. 10mA) gevoeligheid. (Boek 1: 8.2.1.b)

*Opmerking: Oa algemeen*

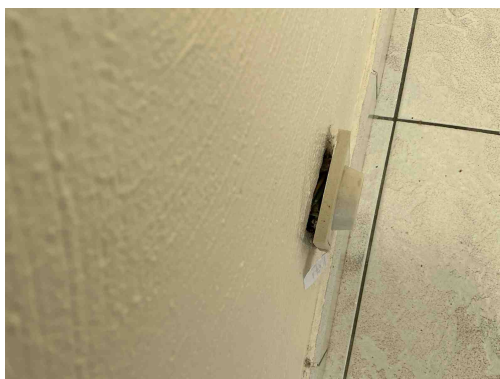
**T10** - Bepaalde contactdozen en/of schakelaars zijn niet degelijk bevestigd (Boek 1: 1.4.1.3).  
*Opmerking: Oa terras*

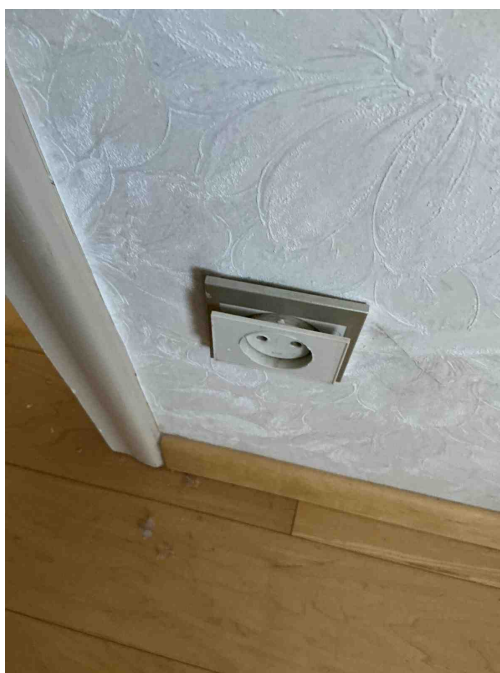
**T09** - Bepaalde contactdozen en/of schakelaars zijn beschadigd (Boek 1: 1.4.1.3).  
*Opmerking: Oa living ,slaapkamer*

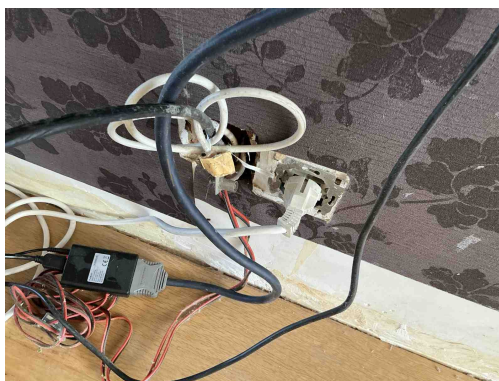
**T09** - Bepaalde contactdozen en/of schakelaars zijn beschadigd (Boek 1: 1.4.1.3).  
*Opmerking: Oa living ,slaapkamer*

**T02** - Gevaar voor rechtstreekse aanraking: genaakbare delen onder spanning (Boek 1: 4.2.2).  
*Opmerking: Oa living*

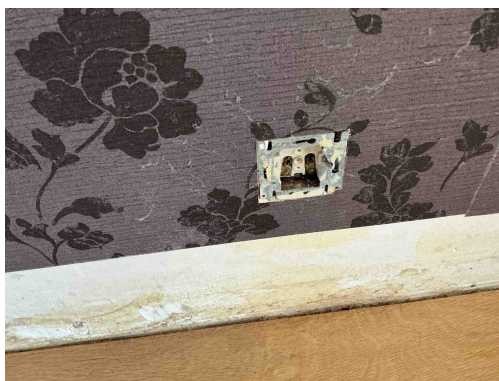
**T09** - Bepaalde contactdozen en/of schakelaars zijn beschadigd (Boek 1: 1.4.1.3).  
*Opmerking: Oa living ,slaapkamer*

**T02** - Gevaar voor rechtstreekse aanraking: genaakbare delen onder spanning (Boek 1: 4.2.2).  
*Opmerking: Oa living*
