# Asbestinventarisatetest

41018A0714/00E000 - Hunnegemstraat 10 + 12 Geraardsbergen

Attestnummer : 20230219-000043.001

## Zone 1: Hoofdgebouw

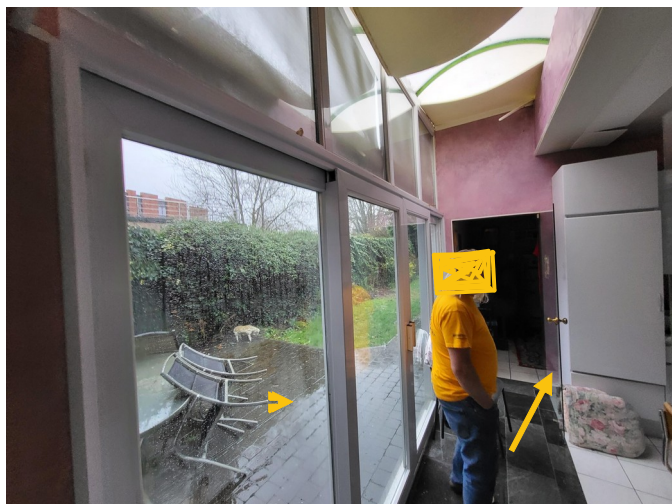
## Fiche 2: Pleisterwerk keuken gelijkvloers

Geen asbest

| # | Type | Referentie | Resultaat |
|---|---|---|---|
| 2.1 | Puntmonster | 23-006-01 | Geen asbest |

| Beschrijving | Pleisterwerk keuken gelijkvloers |
| Bindmiddel van materiaal | Gips - kalk |

| Gebondenheid op basis van bindmiddel | Niet-hechtgebonden |
| Hoeveelheid (oppervlakte - dikte - aantal) | <ul style="list-style-type: none"> <li>• 165,00 m<sup>2</sup> - 1,50 cm - 1 stuk</li> </ul> |
