# Asbestinventarisatetest

Kleine Venstraat 30, 3550 Heusden-Zolder

Attestnummer : **20240506-000526.000**

Uitgegeven op : **06.05.2024**

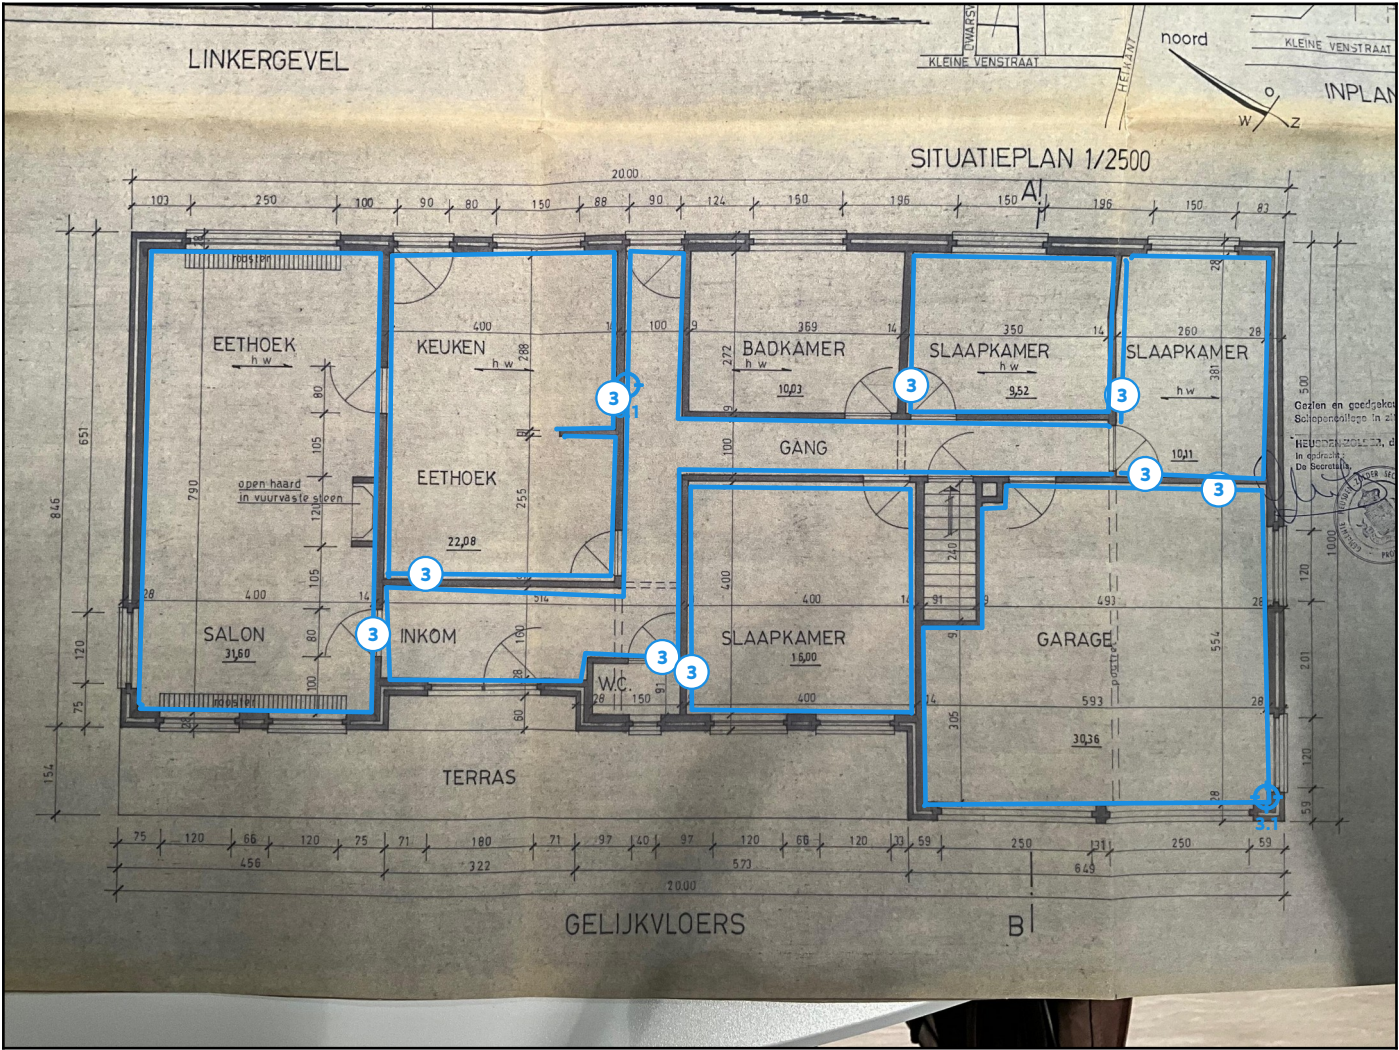
# Plan 1.1: IMG\_5426

| Beschrijving | Type | Actie |
|---|---|---|
| 3. pleisterwerk | Geen asbest | - |
| 3.1 Code: st01 | Mengmonster | - |

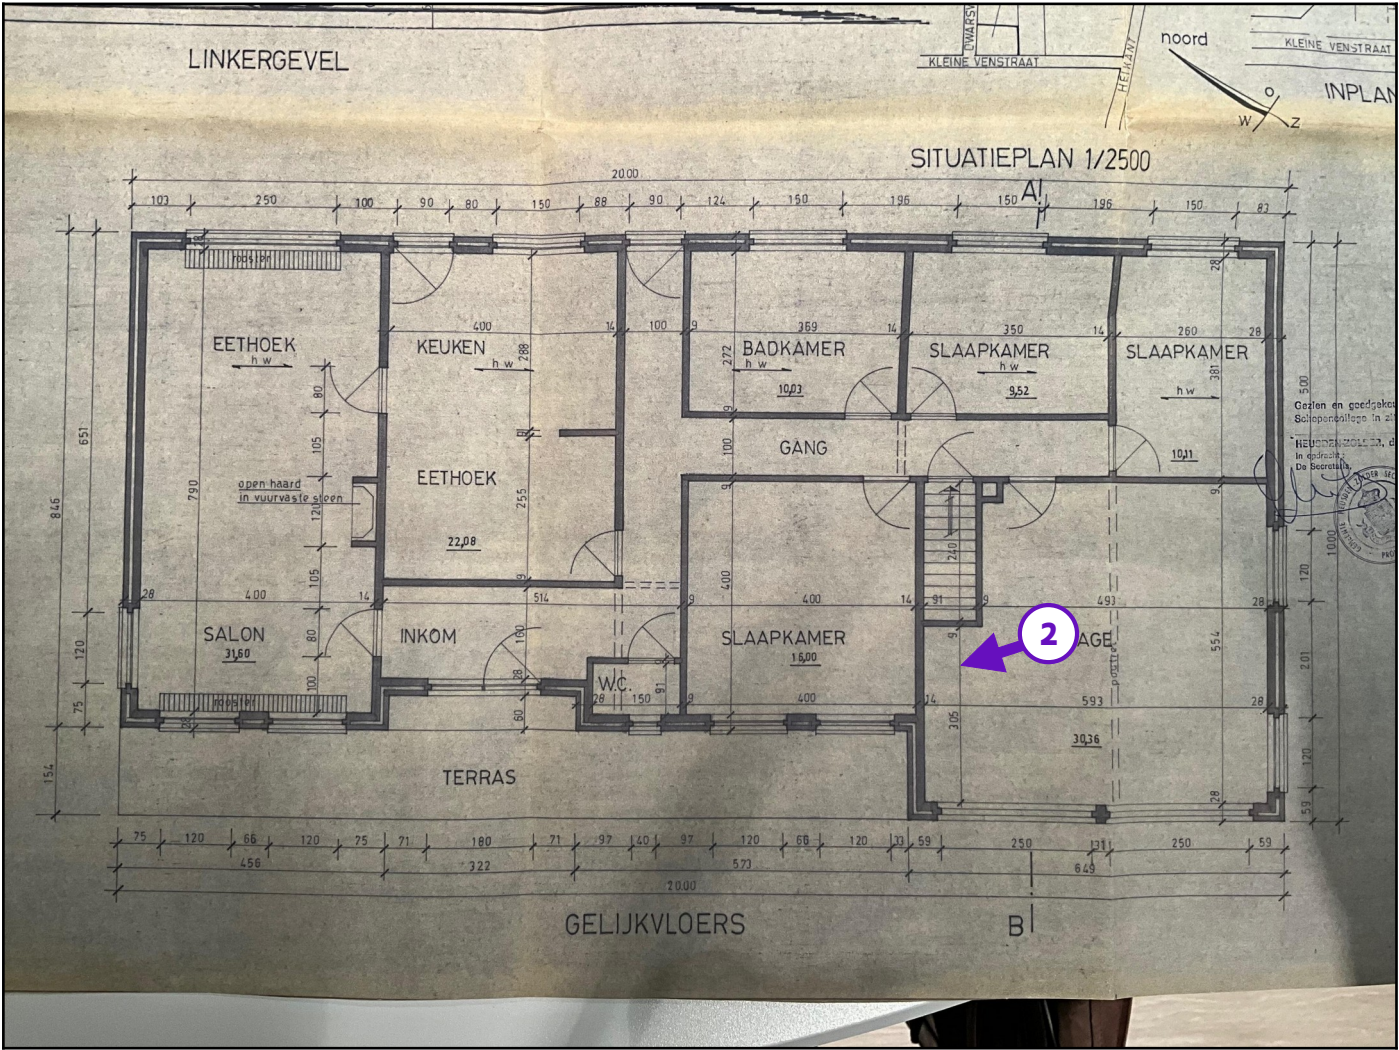
Plan 1.2: IMG\_5426

| Beschrijving | Type | Actie |
|---|---|---|
| 2. cv ketel advies asbestveilig | Advies | - |

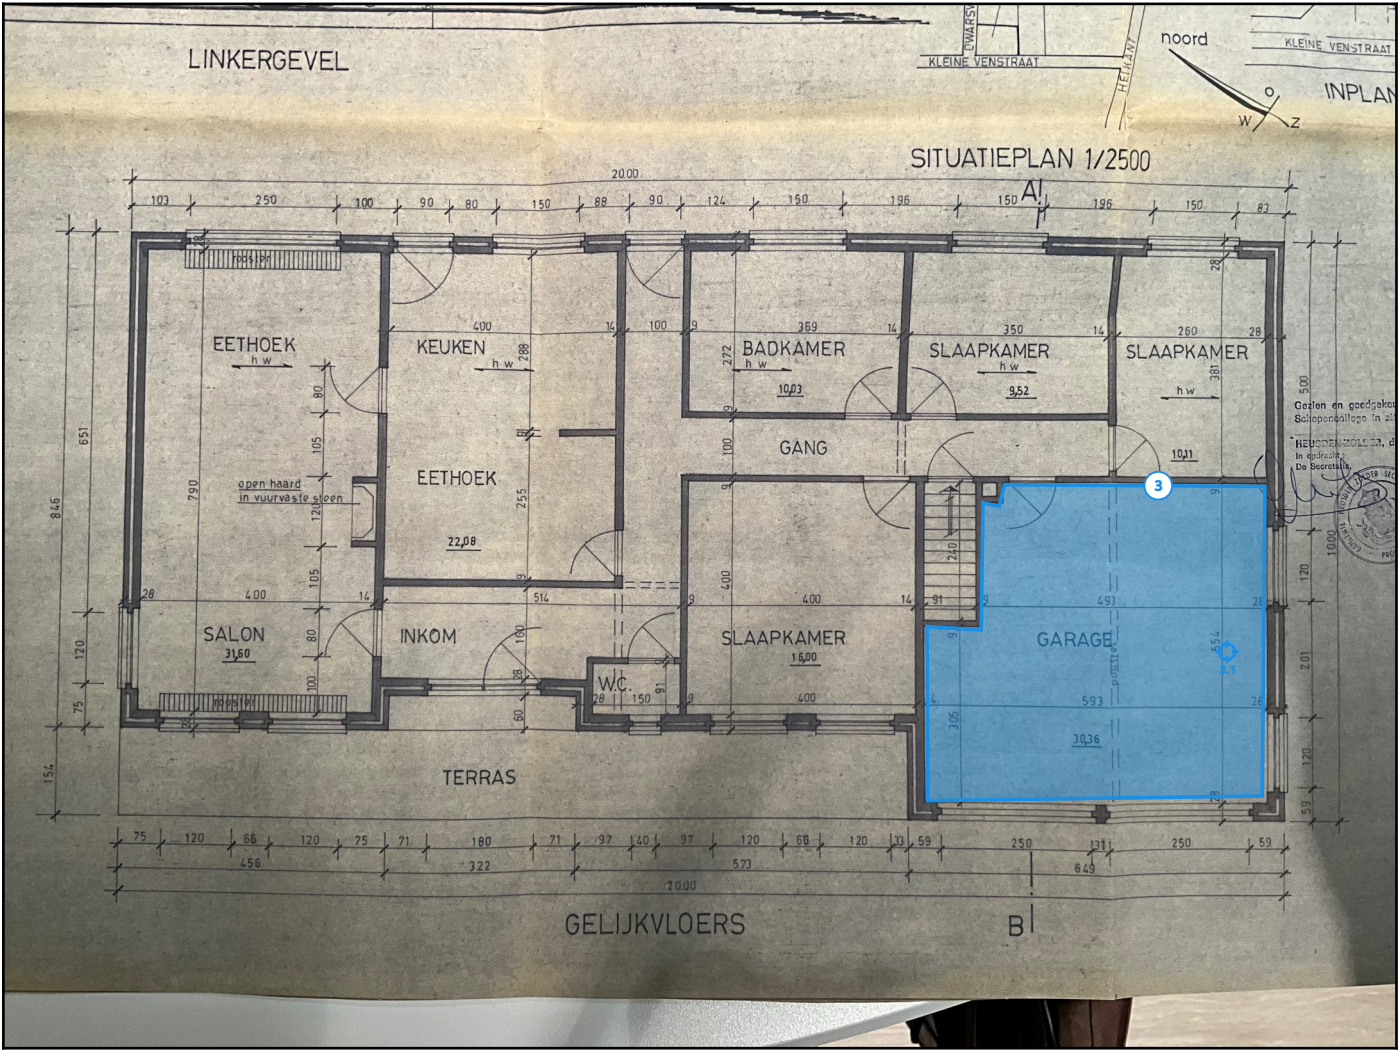
Plan 1.4: IMG\_5426

| Beschrijving | Type | Actie |
|---|---|---|
| 3. pleisterwerk | Geen asbest | - |
| 3.1 Code: st01 | Mengmonster | - |

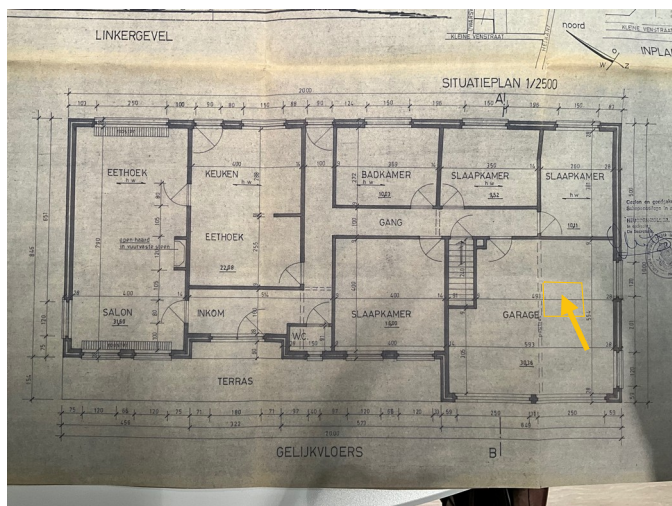
Situeringfoto

**Reden:** Slotvaste toegangspoort, -deur of -luik

**Uitleg van de asbestdeskundige:** Toegangsluik zit zo vast dat dit niet meer open gaat. Op verschillende manieren geprobeerd met hulpstukken, zonder succes. Naar verluid bevinden er zich wel leidingen (warm water en radiator) in de Kruipkelder en mogelijk zijn deze geïsoleerd met Gipsisolatie. Deze bemonsteren is sowieso niet mogelijk omdat de vrije hoogte minder dan 1,3 m is. Mogelijks is deze isolatie wel asbestverdacht. Deze vormen geen gevaar zolang de Kruipkelder niet toegankelijk is.

Volgens de eigenaar zijn de waterleidingen wel al vervangen geweest door alpex buizen.

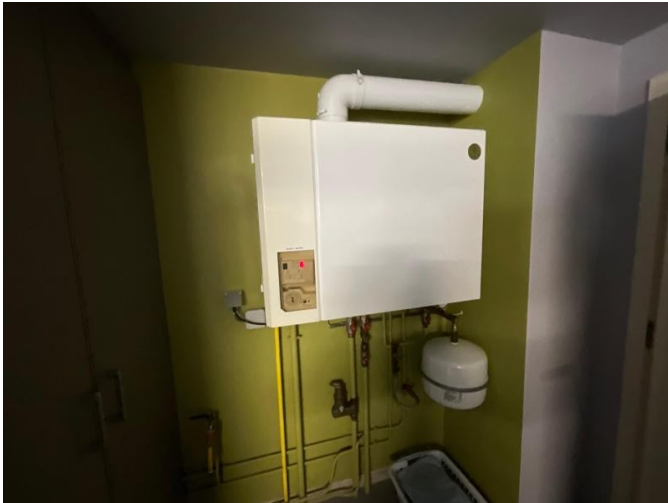
Vrije foto

De cv ketel is nieuw of bevat zichtbaar geen asbestverdachte materialen.

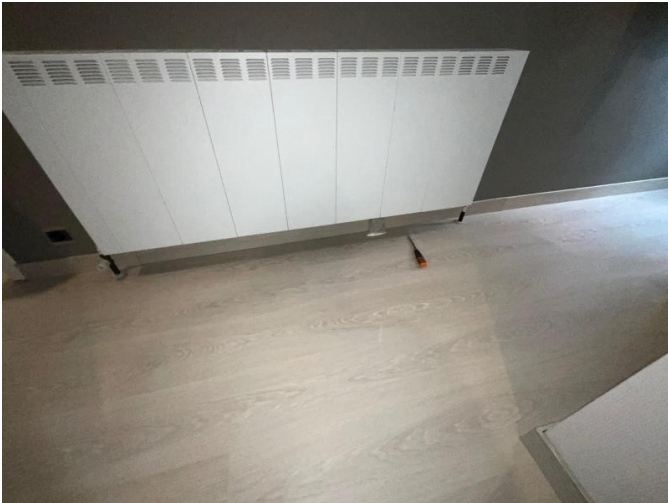
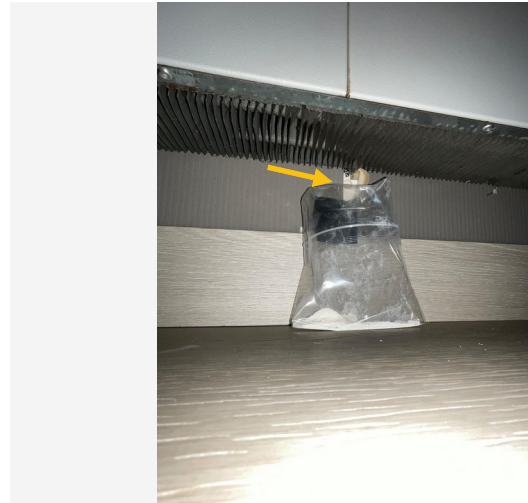
## Fiche 3: pleisterwerk

Geen asbest

| # | Type | Referentie | Resultaat |
|---|---|---|---|
| 3.1 | Mengmonster | st01 | Geen asbest |

| Bindmiddel van materiaal | Gips - kalk |
| Opmerking | Pleisterwerk plafond is enkel in de garage, vandaar dit staal mee opgenomen in het Mengstaal van de muren. |
