# Asbestinventarisatetest

G. Gezellelaan 65/0011, 3550 Heusden-Zolder

Attestnummer : 20230407-000397.000

Uitgegeven op : 07.04.2023

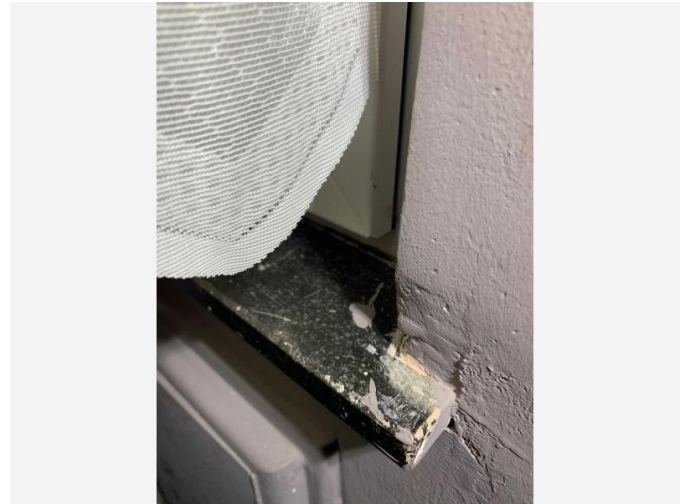
Overzichtsfoto

Detailfoto

Het asbestmateriaal valt onder de mijlpaal van 2040.

| Eindbeoordeling materiaalrisico | Laag materiaalrisico en/of verlaagde kans op vezelvrijgave |

| Toestand van het materiaal | Licht beschadigd, licht verweerd. Intact materiaal type Pical – asbestboard of categorie III 'gebondenheid' |

| Beschrijving | Venstertablet binnen |
| Asbestmateriaal | Plaat, paneel, tablet - Type Massal |
| Hoeveelheid (oppervlakte - dikte - aantal) | • 1,00 m <sup>2</sup> - 2,00 cm - 1 stuk |

- Zorg voor een veilig beheer. Vermijd het beschadigen van het asbestmateriaal. Controleer de toestand jaarlijks op wijzigingen.
- Zorg voor een veilig beheer en verwijder dit asbestmateriaal wanneer het bij werken eenvoudig bereikbaar wordt. Controleer de toestand jaarlijks op wijzigingen.

- Eenvoudige handelingen: mag via doe-het-zelf of door werknemer(s) met opleidingsattest eenvoudige handelingen  
Laat u bijstaan door een erkend asbestverwijderaar vooraleer u aan de werken begint.  
Informeert u voldoende en wees op de hoogte van de risico's bij verwijdering.

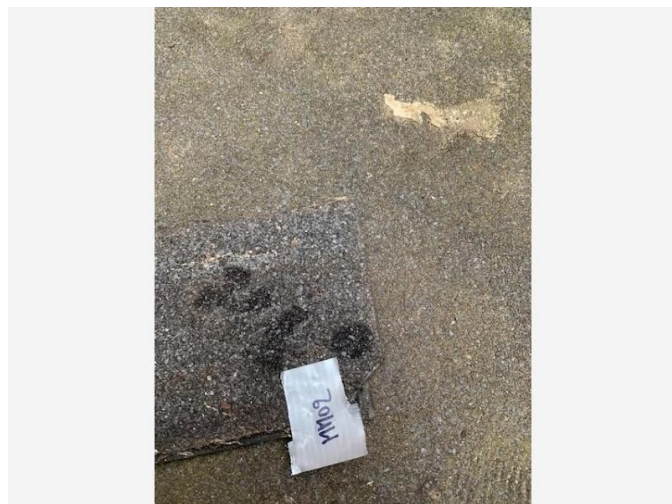
## Fiche 3: Roofing terras

Overzichtsfoto

Detailfoto

Geen asbest

| # | Type | Referentie | Resultaat |
|---|---|---|---|
| 3.1 | Puntmonster | MM02 | Geen asbest |

| Beschrijving | Roofing terras |

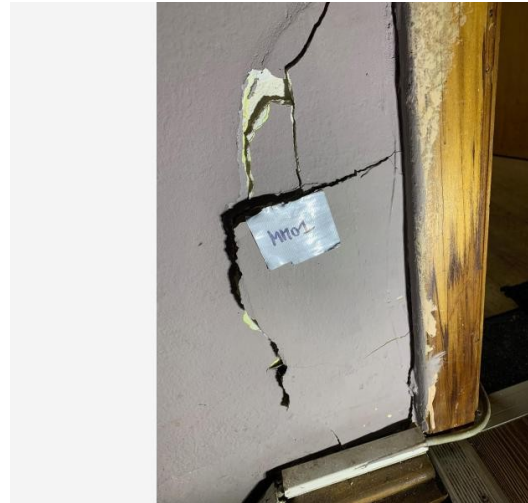
## Fiche 4: Pleisterwerk Muur

Overzichtsfoto

Detailfoto

Geen asbest

| # | Type | Referentie | Resultaat |
|---|---|---|---|
| 4.1 | Mengmonster | MM01 | Geen asbest |

| Beschrijving | Pleisterwerk Muur |
