# Asbestinventarisatetest

G. Gezellelaan 65, 3550 Heusden-Zolder

Attestnummer : 20230408-000191.000

**Niet-asbestveilig**

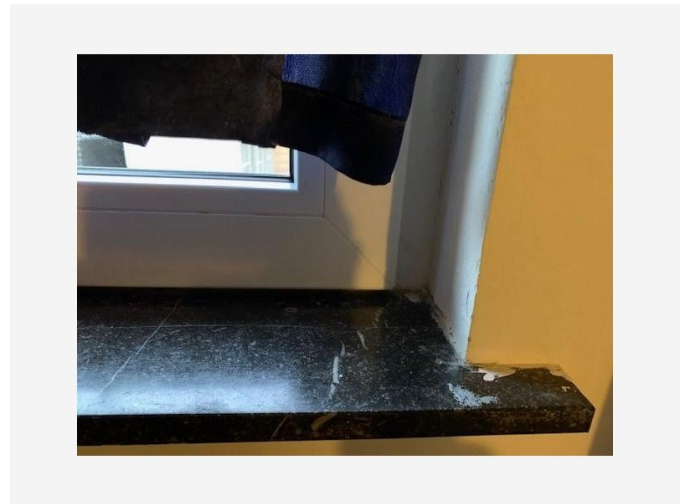
| Fiche 2: Venstertablet binnen..... | 13 |

| Eindbeoordeling materiaalarisico | Laag materiaalarisico en/of verlaagde kans op vezelvrijgave |

| Gebondenheid | Categorie 1: hechtgebonden in oorsprong |
| Asbestsoort (vezeltype) | Alleen chrysotiel |
| Toestand van het materiaal | Licht beschadigd, licht verweerd. Intact materiaal type Pical – asbestboard of categorie III 'gebondenheid' |

| Beschrijving | Venstertablet binnen |
| Asbestmateriaal | Plaat, paneel, tablet - Type Massal |

Zorgvuldig beheren

- Zorg voor een veilig beheer. Vermijd het beschadigen van het asbestmateriaal. Controleer de toestand jaarlijks op wijzigingen.

- Eenvoudige handelingen: mag via doe-het-zelf of door werknemer(s) met opleidingsattest eenvoudige handelingen  
Laat u bijstaan door een erkend asbestverwijderaar vooraleer u aan de werken begint.  
Informeert u voldoende en wees op de hoogte van de risico's bij verwijdering.

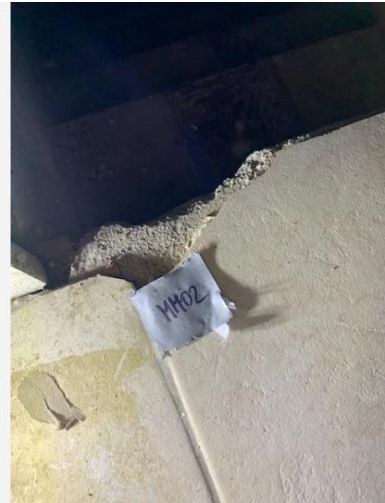
## Fiche 4: Vloertegels woning

Geen asbest

| # | Type | Referentie | Resultaat |
|---|---|---|---|
| 4.1 | Puntmonster | MM02 | Geen asbest |

| Beschrijving | Vloertegels woning |

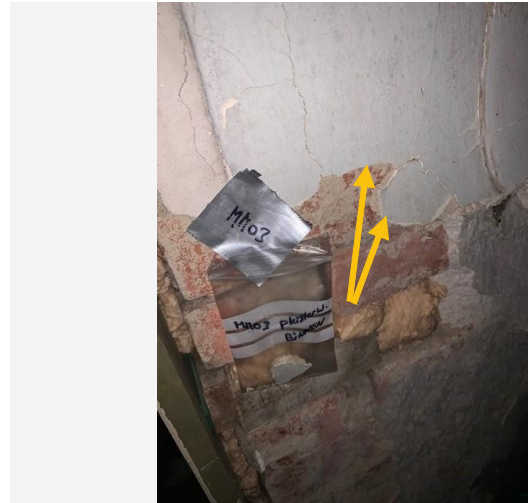
## Fiche 5: Pleisterwerk Muur

Geen asbest

| # | Type | Referentie | Resultaat |
|---|---|---|---|
| 5.1 | Mengmonster | MM03 | Geen asbest |

| Beschrijving | Pleisterwerk Muur |
