# Asbestinventarisatetest

Bredabaan 616/2001, 2930 Brasschaat

Attestnummer : **20250714-000287.001**

Uitgegeven op : **14.07.2025**

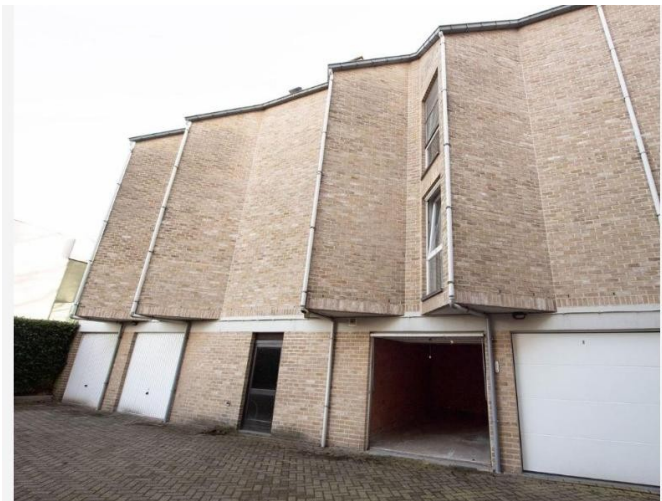
Vrije foto

# Fiche 1: Geen asbestverdachte materialen aangetroffen in garage AU14

alle wanden, de vloer en het plafond bestaan uit beton en snelbouwstenen.

De toegangspoort is gemaakt van staal.

voegen zijn niet asbestverdacht

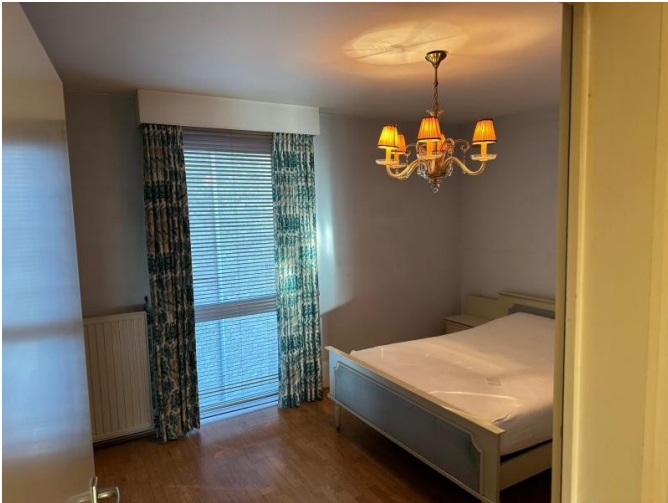
## Fiche 2: pleisterwerk binnenmuren

Geen asbest

| # | Type | Referentie | Resultaat |
|---|---|---|---|
| 2.1 | Mengmonster | 0.1 | Geen asbest |

| Beschrijving | pleisterwerk binnenmuren |
| Bindmiddel van materiaal | Gips - kalk |
| Gebondenheid op basis van bindmiddel | Niet-hechtgebonden |
| Hoeveelheid (oppervlakte - dikte - aantal) | • 180,00 m <sup>2</sup> - 0,80 cm - 1 stuk |
