**Verslag huishoudelijke elektrische installatie op laagspanning en zeer lage spanning****Algemeen:**

| Referentie: <b>006-20260813-04</b> | Datum controle: <b>13/08/2026</b> |

| Adres installatie: <b>Houtseweg 125, 2340 - Beerse</b> | Nummer teller(s): <b>1sag3100742198</b> |

| <input checked="" type="checkbox"/> 8.4.2 (Controlebezoek van een oude installatie bij verkoop) |

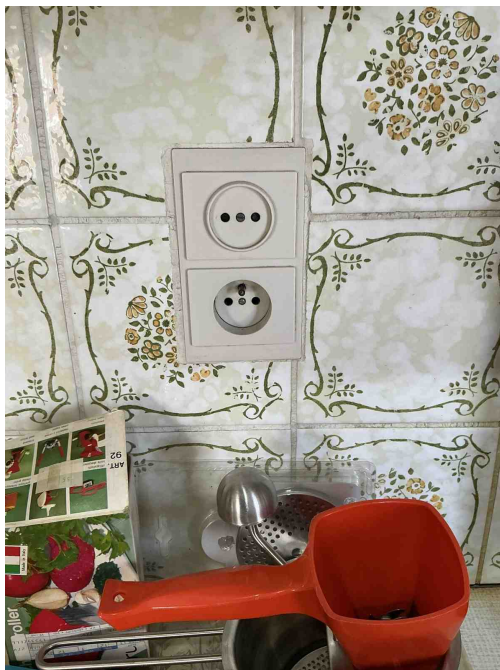
**T11** - De contactdozen waarvan de toegekende stroomsterkte maximaal 16A en de toegekende spanning maximaal 250V bedraagt en niet bedoeld zijn voor de voeding van een of meerdere verbruikstoestellen voor een specifiek doel en niet geplaatst zijn in of op schakel- en verdeelborden, beschikken niet of IPXX-D (incl. gemeenschappelijke delen residentieel geheel) (Boek 1: 4.2.2.3/5.3.5.2).

*Opmerking: O.a. links van kWh-meter , woonkamer , keuken*

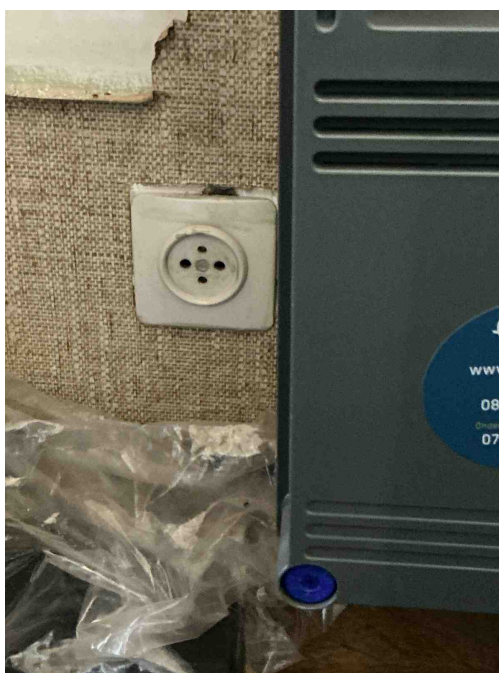
**T11** - De contactdozen waarvan de toegekende stroomsterkte maximaal 16A en de toegekende spanning maximaal 250V bedraagt en niet bedoeld zijn voor de voeding van een of meerdere verbruikstoestellen voor een specifiek doel en niet geplaatst zijn in of op schakel- en verdeelborden, beschikken niet of IPXX-D (incl. gemeenschappelijke delen residentieel geheel) (Boek 1: 4.2.2.3/5.3.5.2).

*Opmerking: O.a. links van kWh-meter, woonkamer, keuken*

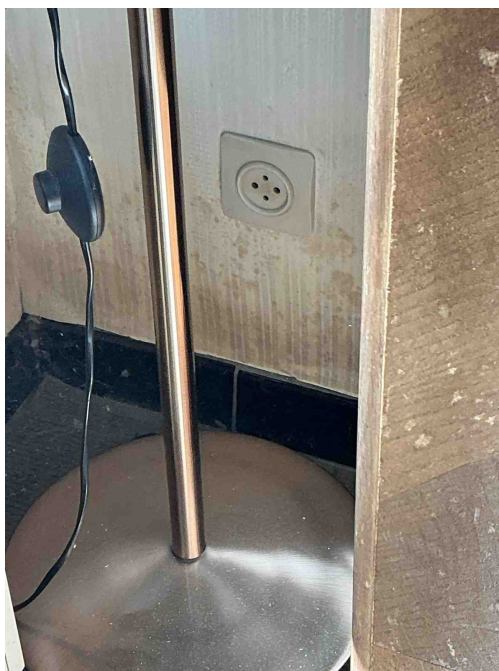
**T11** - De contactdozen waarvan de toegekende stroomsterkte maximaal 16A en de toegekende spanning maximaal 250V bedraagt en niet bedoeld zijn voor de voeding van een of meerdere verbruikstoestellen voor een specifiek doel en niet geplaatst zijn in of op schakel- en verdeelborden, beschikken niet of IPXX-D (incl. gemeenschappelijke delen residentieel geheel) (Boek 1: 4.2.2.3/5.3.5.2).

*Opmerking: O.a. links van kWh-meter, woonkamer, keuken*

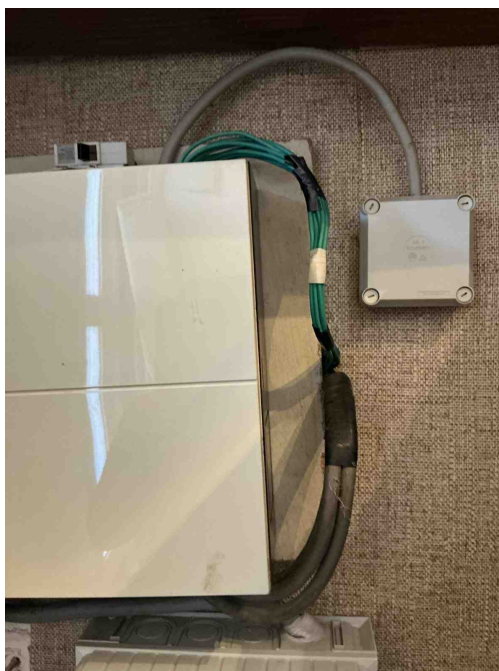
**C21** - Het gebruik van geleiders van het type VOB, zonder bijkomende afscherming is niet toegestaan (Boek 1: 5.2.9.6).  
*Opmerking: O.a. rechts van bord1, zolder*

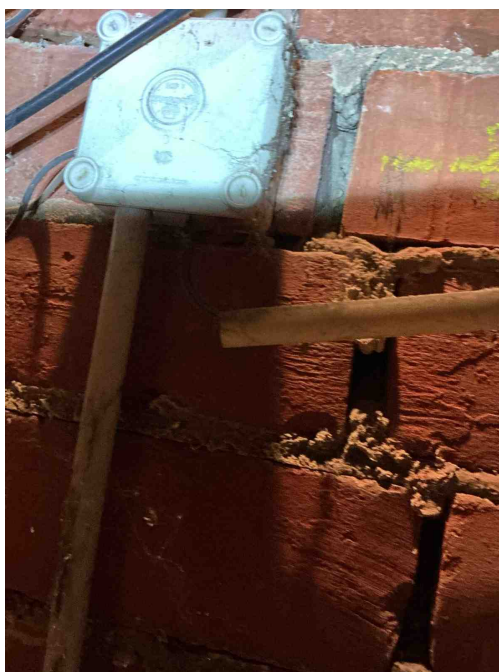
**C21** - Het gebruik van geleiders van het type VOB, zonder bijkomende afscherming is niet toegestaan (Boek 1: 5.2.9.6).  
*Opmerking: O.a. rechts van bord1, zolder*

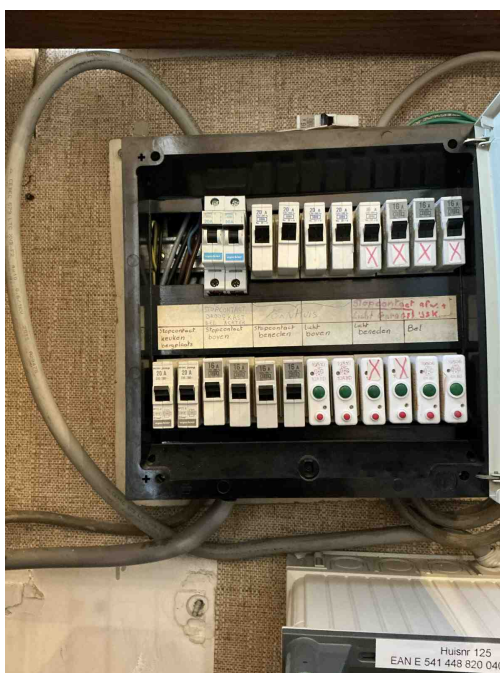
**B06** - Het elektrisch verdeelbord heeft niet de minimale beschermingsgraad IPXX-B in een gewone ruimte (Boek 1: 4.2.2.3).  
*Opmerking: O.a. bord1*

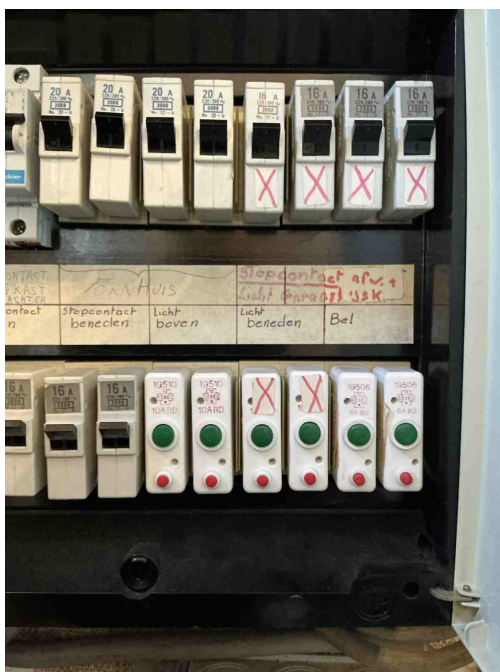
**D08** - De nodige markeringen op de beveiligingstoestellen ontbreken of zijn onleesbaar (Boek 1: 5.3.5.5).  
*Opmerking: O.a. penautomaten zonder curve of kortsluitstroom*

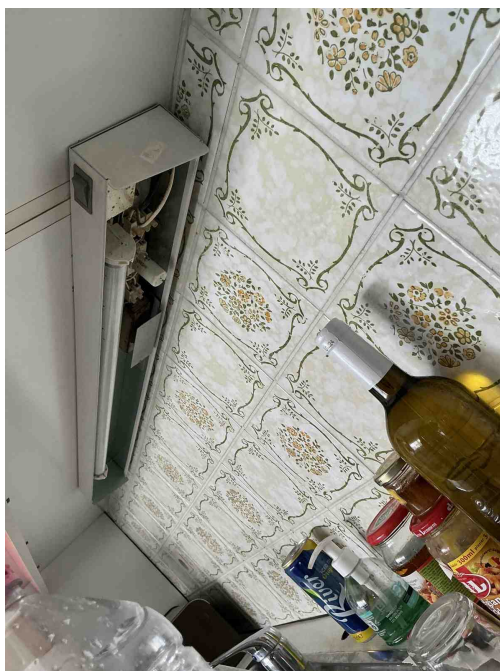
**T23** - Het elektrisch materiaal is beschadigd. (Boek 1: 1.4.1.3).  
*Opmerking: O.a. bord1, lamp keuken*

**T02** - Gevaar voor rechtstreekse aanraking: genaakbare delen onder spanning (Boek 1: 4.2.2).  
*Opmerking: O.a. lamp keuken*

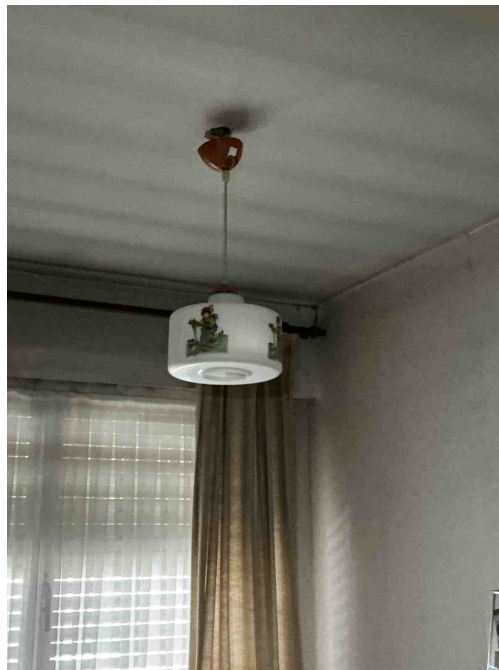
**T21** - Het elektrisch materieel is niet geplaatst volgens de voorschriften van de fabrikant/ regels van goed vakmanschap . (Boek 1: 1.4.1.3)

*Opmerking: O.a. schroeven bord1, lamp inkomhal, lamp slaapkamer 4*

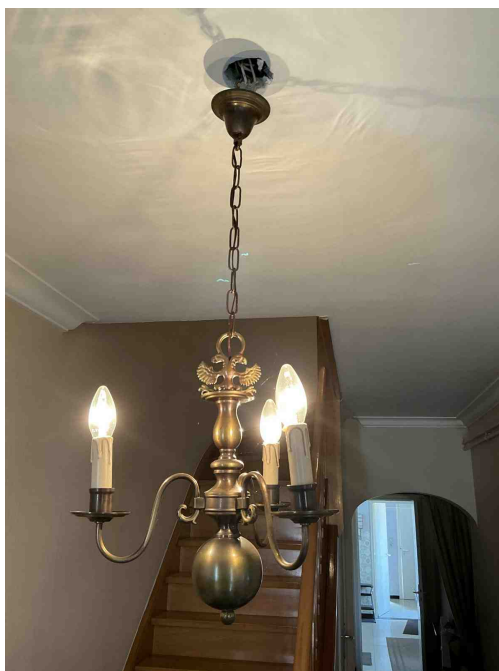
**T21** - Het elektrisch materieel is niet geplaatst volgens de voorschriften van de fabrikant/ regels van goed vakmanschap . (Boek 1: 1.4.1.3)

*Opmerking: O.a. schroeven bord1, lamp inkomhal, lamp slaapkamer 4*

Toestellen klasse 00 en 0I zijn verboden.

*Opmerking: O.a. inkomhal*

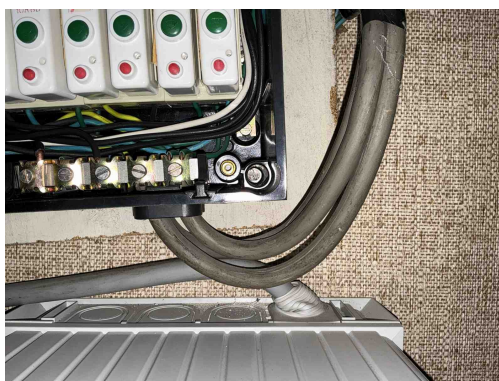
**T21** - Het elektrisch materieel is niet geplaatst volgens de voorschriften van de fabrikant/ regels van goed vakmanschap . (Boek 1: 1.4.1.3)

*Opmerking: O.a. schroeven bord1, lamp inkomhal, lamp slaapkamer 4*

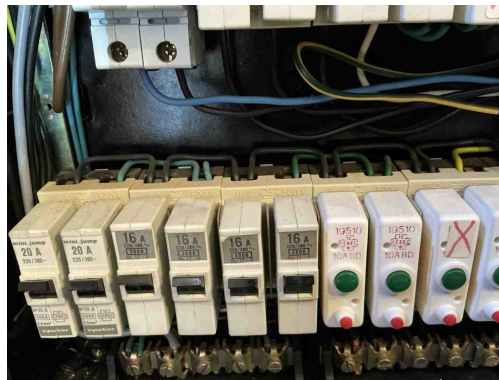
**B24** - De sectie van de interne bekabeling van het elektrisch bord is niet aangepast aan de te verwachten stroom (Boek 1: 4.4.1.1/4.4.1.2).

*Opmerking: Is geen 6mm<sup>2</sup>*

**C04** - De waarde van de beveiliging tegen overbelasting is niet in overeenstemming met de leiding of verbruiker stroomafwaarts (Boek 1: 4.4.1.1).

*Opmerking: O.a. houders penzekeringen van Max 16A*

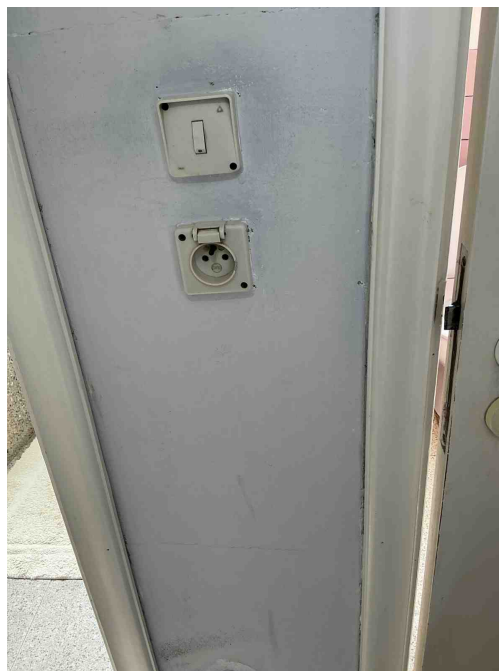
**T09** - Bepaalde contactdozen en/of schakelaars zijn beschadigd (Boek 1: 1.4.1.3).

*Opmerking: O.a. wasplaats*

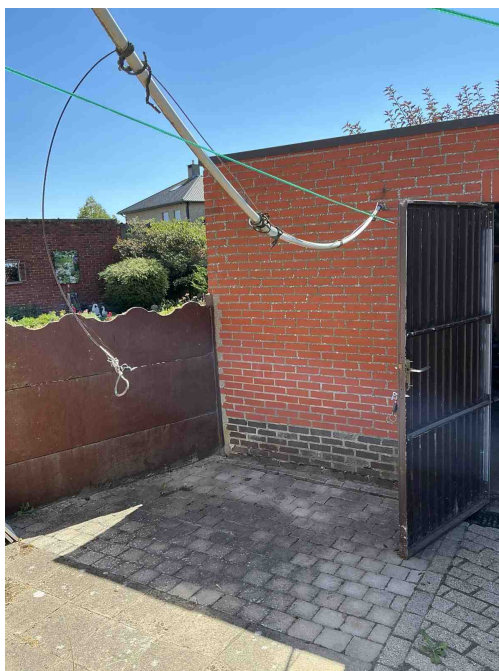
**C13** - Onvoldoende bevestiging van de leiding(en) (Boek 1: 5.2.9.5).  
*Opmerking: O.a. buiten*

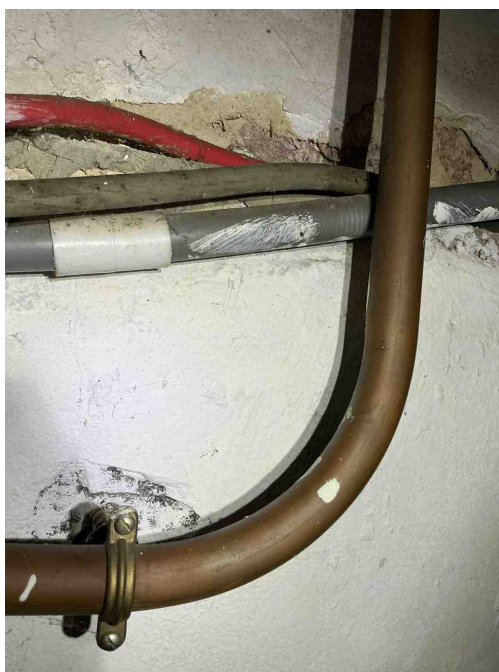
**C24** - De afstand tussen de elektrische leiding(en) en niet elektrische leiding(en) is onvoldoende (Boek 1: 5.2.8).  
*Opmerking: O.a. kelder*

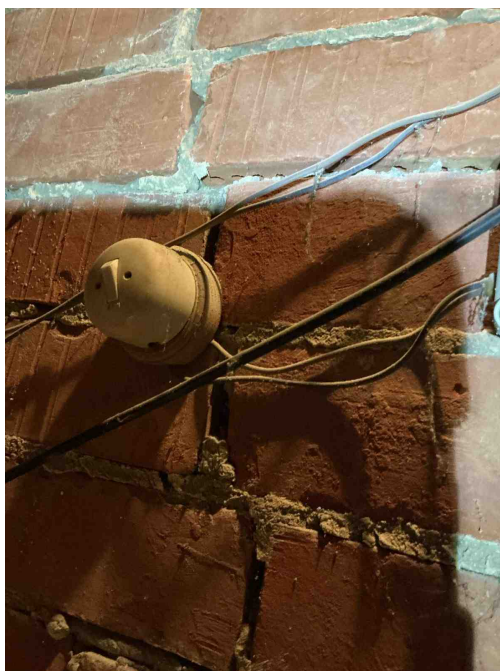
**T13** - Opbouwcontactdozen en/of -schakelaars zonder achterplaatje mogen niet rechtstreeks op een brandbare ondergrond bevestigd worden (Boek 1: 4.3.3.5).

*Opmerking: O.a. zolder*
