## Rapport de contrôle d'installations électriques à basse et à très basse tension

REF: 54/2026/86248/D01:1

**DATE DU CONTRÔLE** 01/10/2026 (10:10 - 10:50) **AGENT VISITEUR** Patrick Braham  
**ADRESSE DU CONTRÔLE** Wiesenstraße 2 - 4710 Lontzen **TYPE DE CONTRÔLE** Visite de contrôle vente ancienne installation (8.4.2.)

## CONCLUSION : NON CONFORME

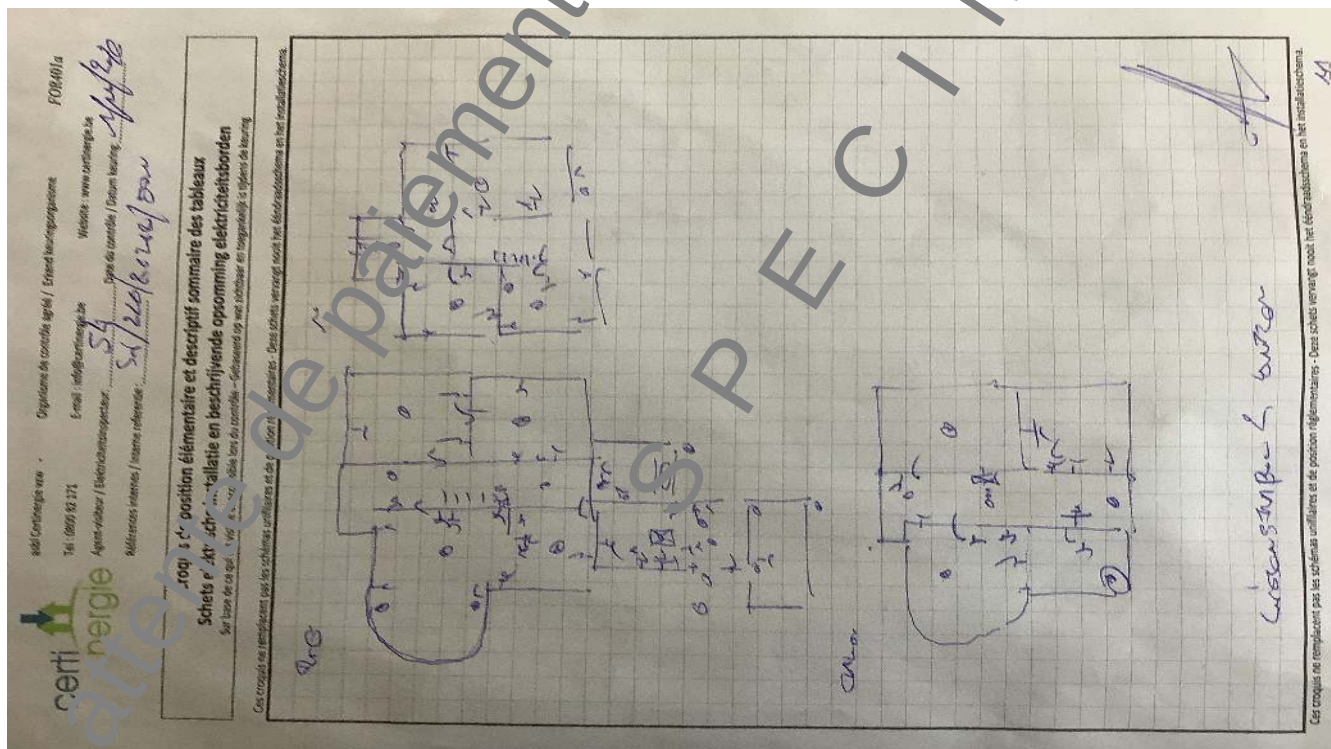
### Croquis de position élémentaire et descriptif sommaire des tableaux

sur base de ce qui est visible et accessible lors du contrôle  
Note : ces croquis ne remplacent pas les schémas unifilaires et de position réglementaires
