Eindconclusie:

**Asbestveilig** (maar niet asbestvrij)

## Zone 1: Hoofdgebouw

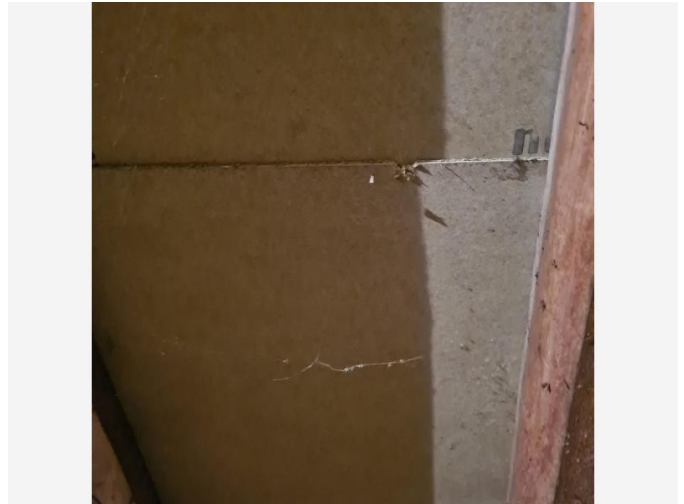
Overzichtsfoto

Detailfoto

| Eindbeoordeling materiaalrisico | Laag materiaalrisico en/of verlaagde kans op vezelvrijgave |

| Gebondenheid | Categorie 1: hechtgebonden in oorsprong |
| Asbestsoort (vezeltype) | Alleen chrysotiel |
| Asbestconcentratie | Laag (< 50%) |
| Afschermingsgraad van het gehele materiaal | Geheel of deels (look) vrij aan de binnenlucht |
| Toestand van het materiaal | Licht beschadigd, licht verweerd. Intact calciumsilicaatmateriaal of categorie III 'gebondenheid' |

| # | Type | Referentie | Resultaat |
|---|---|---|---|
| 1.1 | Puntmonster | 2. Onderdak | Chrysotiel |

| Beschrijving | Onderdak garage |
| Asbestmateriaal | Plaat, paneel, tablet - Type Menuiserie |
| Hoeveelheid (oppervlakte - dikte - aantal) | • 30,00 m <sup>2</sup> - 0,30 cm - 1 stuk |

Het asbestmateriaal valt onder de mijlpaal van 2040.

Zorgvuldig beheren

- Zorg voor een veilig beheer. Vermijd het beschadigen van het asbestmateriaal. Controleer de toestand jaarlijks op wijzigingen.

- Eenvoudige handelingen: mag via doe-het-zelf of door werknemer(s) met opleidingsattest eenvoudige handelingen  
Bij het uitvoeren van eenvoudige handelingen, zoals toegestaan via doe-het-zelfmethoden of door werknemers met een opleidingsattest, is het gebruik van de juiste persoonlijke beschermingsmiddelen (PBM's) verplicht om blootstelling aan asbestvezels te voorkomen. Wij adviseren echter om asbest te laten verwijderen door een werknemer met opleidingscertificaat. Maar het is ook toegestaan via de doe-het-zelfmethode, mits de juiste voorzorgsmaatregelen en PBM's in acht worden genomen. De te gebruiken PBM's zijn:
  - FFP3-mondmasker of halfgelaatsmasker met P3 filter
  - wegwerpoverall (Tyvek CATIII, type 5 en 6)
  - afwasbaar schoeisel

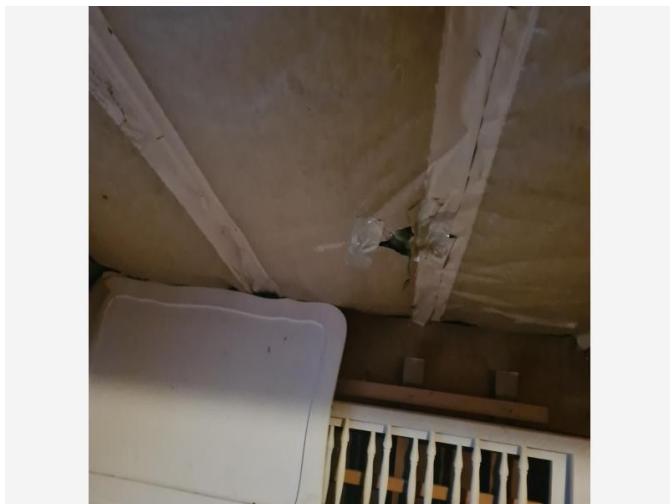
Overzichtsfoto

Detailfoto

| Eindbeoordeling materiaalrisico | Zeer laag materiaalrisico en/of zeer lage kans op vezelvrijgave |

| Gebondenheid | Categorie 1: hechtgebonden in oorsprong |
| Asbestsoort (vezeltype) | Crocidoliet aanwezig |
| Toestand van het materiaal | Onbeschadigd, niet verweerd |

| Beschrijving | Onderdak woning |
| Asbestmateriaal | Plaat, paneel, tablet - Type Menuiserite |
| Hoeveelheid (oppervlakte - dikte - aantal) | • 173,00 m <sup>2</sup> - 0,30 cm - 1 stuk |
| Opmerking | Het is niet mogelijk om een staal te nemen van het onderdak zonder deze te beschadigen. |

Het asbestmateriaal valt onder de mijlpaal van 2040.

Zorgvuldig beheren

- Zorg voor een veilig beheer. Vermijd het beschadigen van het asbestmateriaal. Controleer de toestand jaarlijks op wijzigingen.
- Voer bijkomende staalname(s) uit.

- Eenvoudige handelingen: mag via doe-het-zelf of door werknemer(s) met opleidingsattest eenvoudige handelingen  
Bij het uitvoeren van eenvoudige handelingen, zoals toegestaan via doe-het-zelfmethoden of door werknemers met een opleidingsattest, is het gebruik van de juiste persoonlijke beschermingsmiddelen (PBM's) verplicht om blootstelling aan asbestvezels te voorkomen. Wij adviseren echter om asbest te laten verwijderen door een werknemer met opleidingscertificaat. Maar het is ook toegestaan via de doe-het-zelfmethode, mits de juiste voorzorgsmaatregelen en PBM's in acht worden genomen. De te gebruiken PBM's zijn:
  - FFP3-mondmasker of halfgelaatsmasker met P3 filter
  - wegwerpoverall (Tyvek CATIII, type 5 en 6)

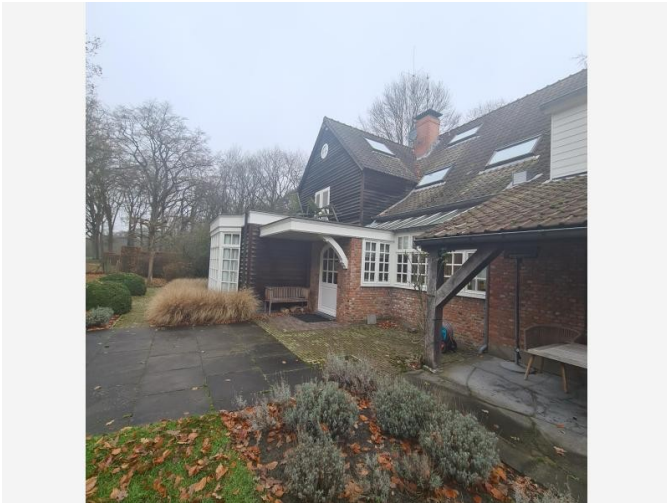
*Situeringsfoto*

**Reden:** Het te onderzoeken materiaal situeert zich hoger dan 3,50 m te rekenen vanaf een veilige ondergrond

**Uitleg van de asbestdeskundige:** De schouw is niet langst de binnenzijde te inspecteren.

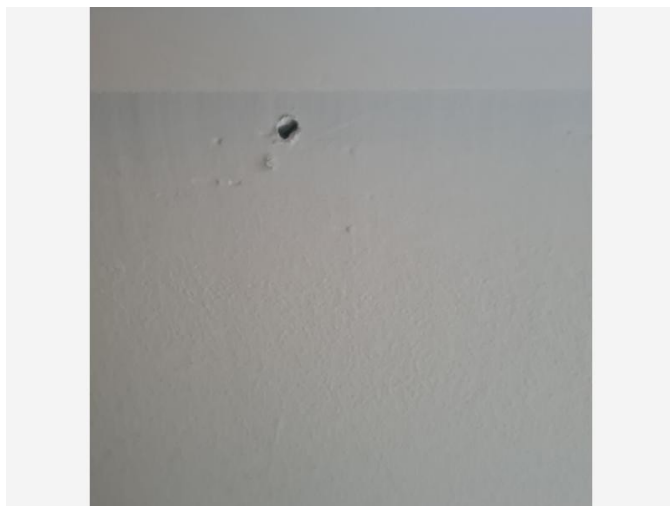
## Fiche 4: Pleisterwerk muren

Overzichtsfoto

Detailfoto

Geen asbest

| # | Type | Referentie | Resultaat |
|---|---|---|---|
| 4.1 | Mengmonster | 1. Bezetting muren | Geen asbest |

| Beschrijving | Pleisterwerk muren |
| Bindmiddel van materiaal | Gips - kalk |
| Hoeveelheid (oppervlakte - dikte - aantal) | • 485,00 m <sup>2</sup> - 1,00 cm - 1 stuk |
| Opmerking | Stooklokaal: geen bezetting, de woning wordt elektrisch verwarmd. |

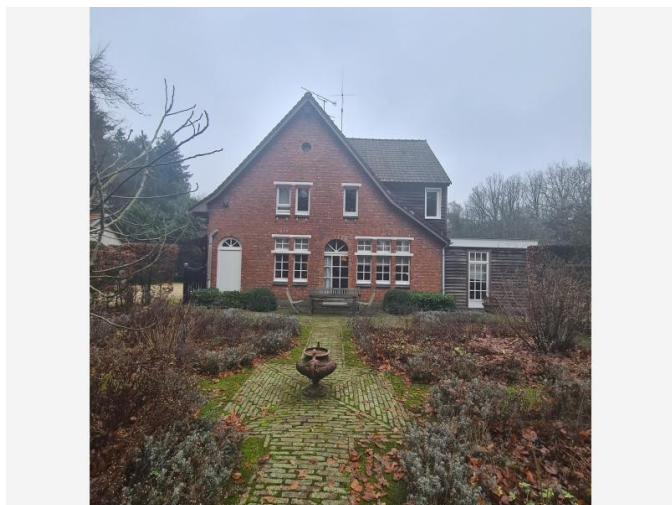
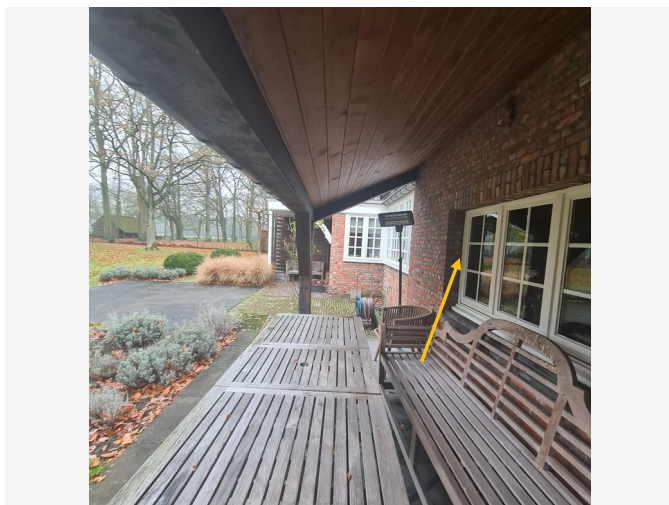
### Fiche 5: Kit buitenschrijnwerk

| Beschrijving | Notitie | Terug te vinden op plannen |
|---|---|---|
| Fiche 5: Kit buitenschrijnwerk | De kit is niet asbestverdacht. | - |

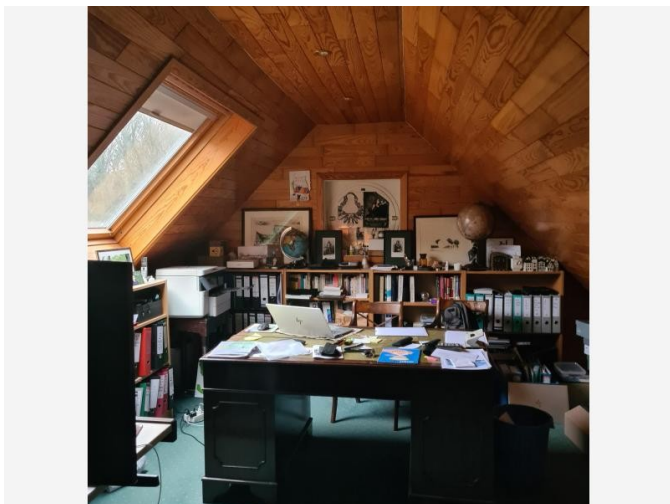
## Fiche 7: Plafonds uit niet asbestverdacht materiaal

| Beschrijving | Notitie | Terug te vinden op plannen |
|---|---|---|
| Fiche 7: Plafonds uit niet asbestverdacht materiaal | De plafonds zijn gemaakt van niet-asbestverdachte materialen (bijvoorbeeld laminaat, gyproc, ...), deze toepassingen zijn niet asbestverdacht. We hebben echter niet kunnen vaststellen of er mogelijk asbestverdachte of asbesthoudende materialen achter deze toepassingen aanwezig zijn. Bij renovatie of sloop is het aangeraden om een destructief onderzoek te laten uitvoeren van deze toepassingen. | - |
