## Verslag huishoudelijke elektrische installatie op laagspanning en zeer lage spanning

Referentie: **010-20260925-01**

Adres installatie: **Jef Claesenstraat 3, 2360 - Oud-Turnhout** Nummer teller(s): **1SAG1105006686**

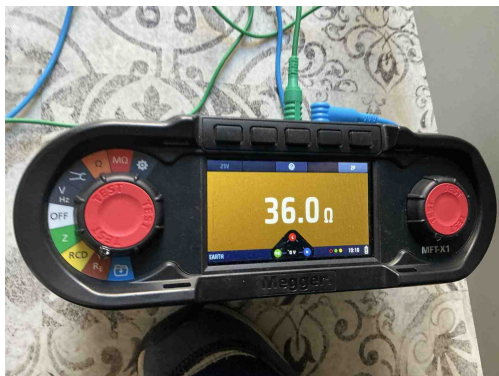
| <b>Aarding</b> | |
|---|---|
| <b>A05</b> | De waarde van de spreidingsweerstand van de aardverbinding is te hoog (Boek 1: 5.4.2).<br><i>Opmerking: Algemeen</i> |

**A05** - De waarde van de spreidingsweerstand van de aardverbinding is te hoog (Boek 1: 5.4.2).  
*Opmerking: Algemeen*

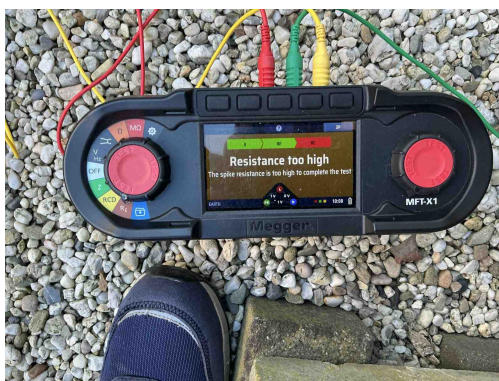
**A05** - De waarde van de spreidingsweerstand van de aardverbinding is te hoog (Boek 1: 5.4.2).  
*Opmerking: Algemeen*

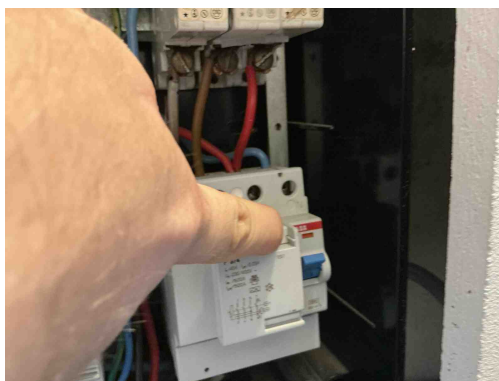
| <b>Aarding</b> | |
|---|---|
| <b>D01</b> | De differentieelstroominrichting schakelt niet uit na indrukken van de testknop (Boek 1: 5.3.5.3).<br><i>Opmerking: Oa bord 1</i> |

**D01** - De differentieelstroominrichting schakelt niet uit na indrukken van de testknop (Boek 1: 5.3.5.3).  
*Opmerking: Oa bord 1*

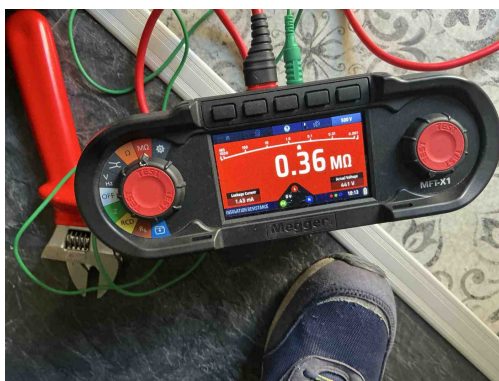
| <b>Aarding</b> | |
|---|---|
| <b>I01</b> | De waarde van de isolatieweerstand per kring dient tenminste 0,50 Mohm (1000 x Utest) te zijn (Boek 1: 6.4.5.1).<br><i>Opmerking: Oa automaten rechts boven</i> |

**I01** - De waarde van de isolatieweerstand per kring dient tenminste 0,50 Mohm ( $1000 \times U_{test}$ ) te zijn (Boek 1: 6.4.5.1).  
*Opmerking: Oa automaten rechts boven*

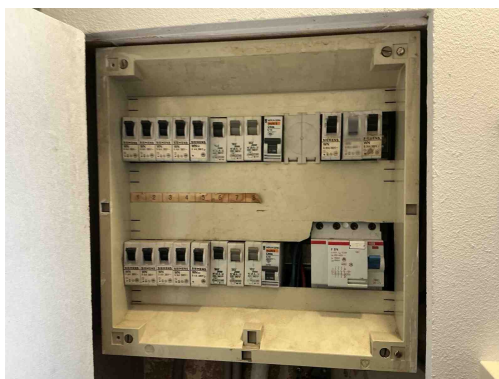
**B04** - De aanduiding van de kringen, klemmen en/of schakelapparatuur ontbreekt, is onjuist of is onvolledig (Boek 1: 3.1.3.1/5.1.6.1).

*Opmerking: Oa bord 1*

**B06** - Het elektrisch verdeelbord heeft niet de minimale beschermingsgraad IPXX-B in een gewone ruimte (Boek 1: 4.2.2.3).

**B29** - Het elektrisch verdeelbord in een huishoudelijke ruimte is niet voorzien van een deur (Boek1: 5.3.5.1).

**B17** - De voedingsspanning is niet op elk bord vermeld (Boek 1: 3.1.3.3).

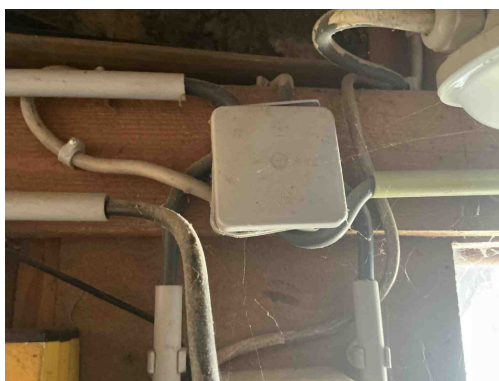
**C31** - De deksels van de aftakdoos/aftakdozen sluiten onvoldoende af (Boek 1: 4.2.2.1, 5.2.6.1).

*Opmerking: Oa tuinhuis*

**C38** - Het gebruikte kabeltype (snoerkabel) voldoet niet aan de specificaties die van toepassing zijn op voedingsleidingen voor vaste installatie (Boek 1: 1.4.2.1, 5.2.6.2).

*Opmerking: Oa woonkamer en tuinhuis*

**C13** - Onvoldoende bevestiging van de leiding(en) (Boek 1: 5.2.9.5).

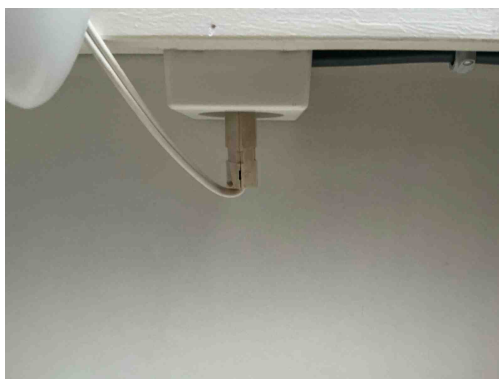
**T13** - Opbouwcontactdozen en/of -schakelaars zonder achterplaatje mogen niet rechtstreeks op een brandbare ondergrond bevestigd worden (Boek 1: 4.3.3.5).

*Opmerking: Oa slaapkamer 1 , slaapkamer 2 , tuinhuis ,algemeen de woning,....*

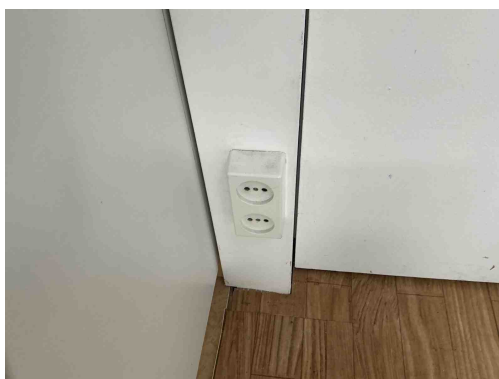
**T13** - Opbouwcontactdozen en/of -schakelaars zonder achterplaatje mogen niet rechtstreeks op een brandbare ondergrond bevestigd worden (Boek 1: 4.3.3.5).

*Opmerking: Oa slaapkamer 1 , slaapkamer 2 , tuinhuis ,algemeen de woning,....*

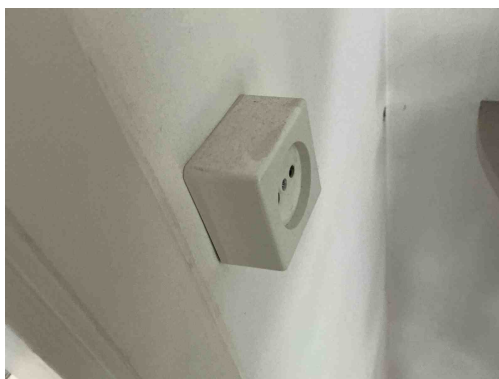
**T13** - Opbouwcontactdozen en/of -schakelaars zonder achterplaatje mogen niet rechtstreeks op een brandbare ondergrond bevestigd worden (Boek 1: 4.3.3.5).

*Opmerking: Oa slaapkamer 1 , slaapkamer 2 , tuinhuis ,algemeen de woning,....*

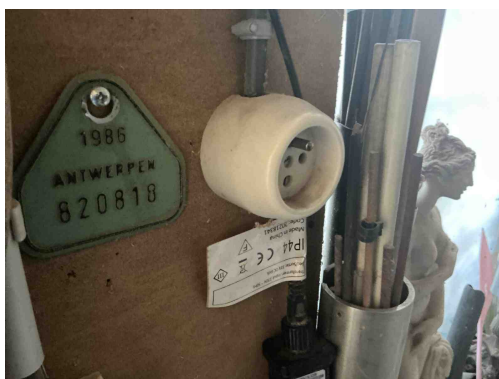
**T13** - Opbouwcontactdozen en/of -schakelaars zonder achterplaatje mogen niet rechtstreeks op een brandbare ondergrond bevestigd worden (Boek 1: 4.3.3.5).

*Opmerking: Oa slaapkamer 1 , slaapkamer 2 , tuinhuis ,algemeen de woning,....*

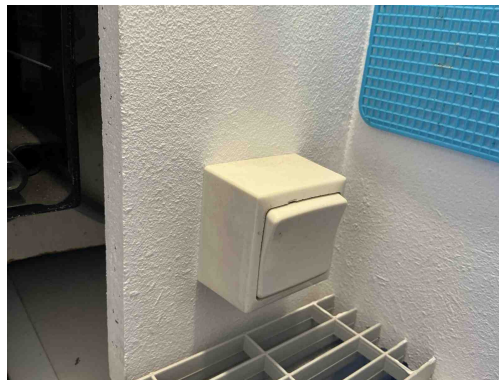
**T13** - Opbouwcontactdozen en/of -schakelaars zonder achterplaatje mogen niet rechtstreeks op een brandbare ondergrond bevestigd worden (Boek 1: 4.3.3.5).

*Opmerking: Oa slaapkamer 1 , slaapkamer 2 , tuinhuis ,algemeen de woning,....*

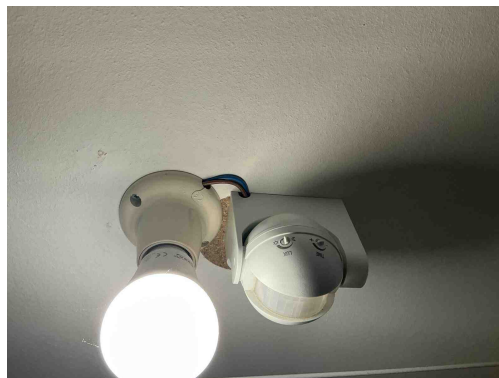
**T13** - Opbouwcontactdozen en/of -schakelaars zonder achterplaatje mogen niet rechtstreeks op een brandbare ondergrond bevestigd worden (Boek 1: 4.3.3.5).

*Opmerking: Oa slaapkamer 1 , slaapkamer 2 , tuinhuis ,algemeen de woning,....*

**C21** - Het gebruik van geleiders van het type VOB, zonder bijkomende afscherming is niet toegestaan (Boek 1: 5.2.9.6).

*Opmerking: Oa wasplaats*

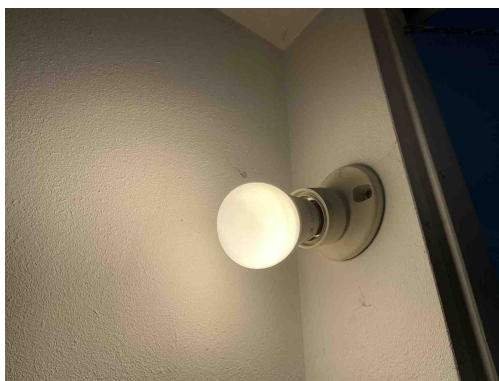
**T13** - Opbouwcontactdozen en/of -schakelaars zonder achterplaatje mogen niet rechtstreeks op een brandbare ondergrond bevestigd worden (Boek 1: 4.3.3.5).

*Opmerking: Oa slaapkamer 1 , slaapkamer 2 , tuinhuis ,algemeen de woning,....*

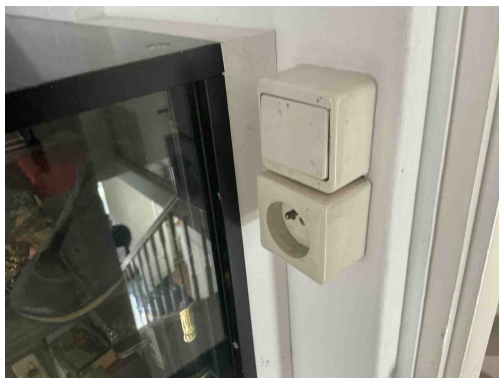
**T13** - Opbouwcontactdozen en/of -schakelaars zonder achterplaatje mogen niet rechtstreeks op een brandbare ondergrond bevestigd worden (Boek 1: 4.3.3.5).

*Opmerking: Oa slaapkamer 1 , slaapkamer 2 , tuinhuis ,algemeen de woning,....*

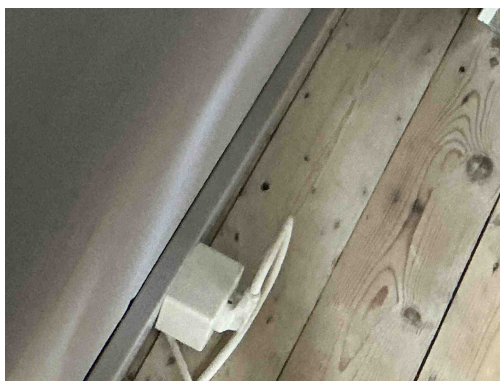
**T13** - Opbouwcontactdozen en/of -schakelaars zonder achterplaatje mogen niet rechtstreeks op een brandbare ondergrond bevestigd worden (Boek 1: 4.3.3.5).

*Opmerking: Oa slaapkamer 1 , slaapkamer 2 , tuinhuis ,algemeen de woning,....*

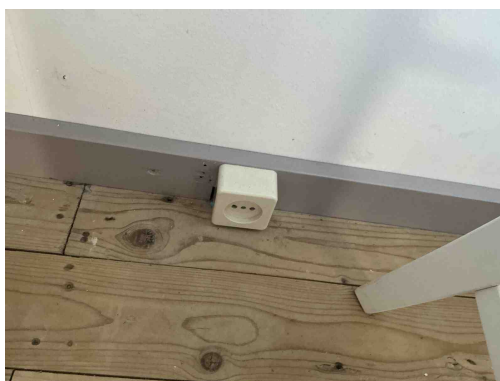
**T13** - Opbouwcontactdozen en/of -schakelaars zonder achterplaatje mogen niet rechtstreeks op een brandbare ondergrond bevestigd worden (Boek 1: 4.3.3.5).

*Opmerking: Oa slaapkamer 1 , slaapkamer 2 , tuinhuis ,algemeen de woning,....*

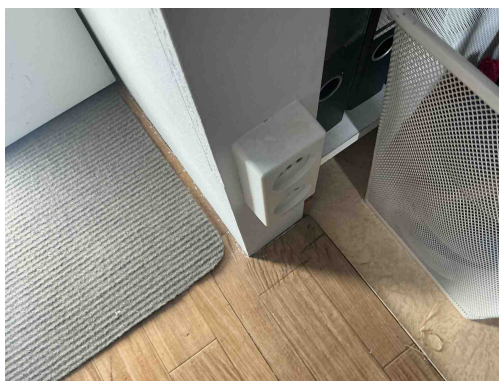
**T13** - Opbouwcontactdozen en/of -schakelaars zonder achterplaatje mogen niet rechtstreeks op een brandbare ondergrond bevestigd worden (Boek 1: 4.3.3.5).

*Opmerking: Oa slaapkamer 1 , slaapkamer 2 , tuinhuis ,algemeen de woning,....*

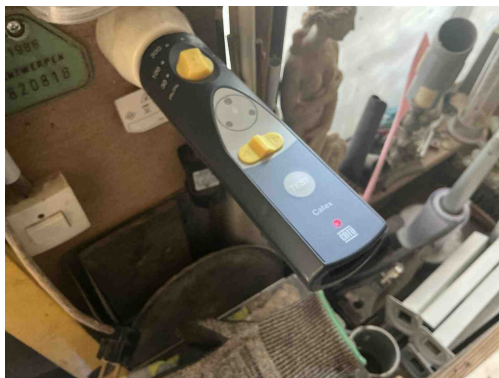
**A16** - Er is geen continuïteit van de beschermingsgeleider van de contactdoos (Boek 1: 5.4.3.4).

*Opmerking: Oa gang en tuinhuis*

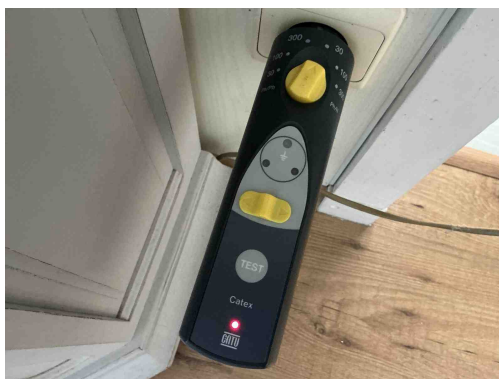
**A16** - Er is geen continuïteit van de beschermingsgeleider van de contactdoos (Boek 1: 5.4.3.4).

*Opmerking: Oa gang en tuinhuis*

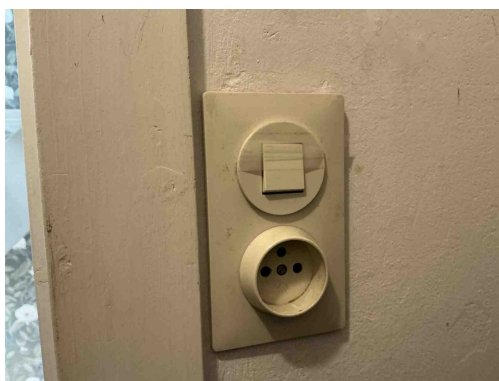
**T09** - Bepaalde contactdozen en/of schakelaars zijn beschadigd (Boek 1: 1.4.1.3).

*Opmerking: Oa wc en slaapkamer*

**T11** - De contactdozen waarvan de toegekende stroomsterkte maximaal 16A en de toegekende spanning maximaal 250V bedraagt en niet bedoeld zijn voor de voeding van een of meerdere verbruikstoestellen voor een specifiek doel en niet geplaatst zijn in of op schakel- en verdeelborden, beschikken niet of IPXX-D (incl. gemeenschappelijke delen residentieel geheel) (Boek 1: 4.2.2.3/5.3.5.2).

*Opmerking: Oa gang , wc , slaapkamer , ...*

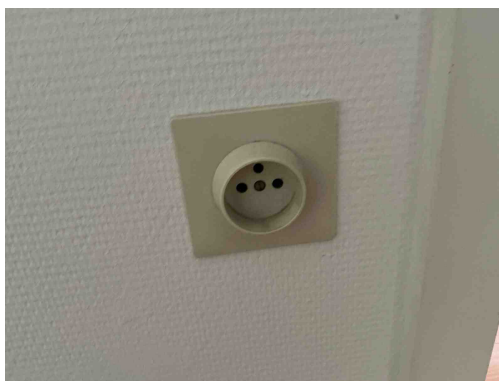
**T09** - Bepaalde contactdozen en/of schakelaars zijn beschadigd (Boek 1: 1.4.1.3).

*Opmerking: Oa wc en slaapkamer*

**T11** - De contactdozen waarvan de toegekende stroomsterkte maximaal 16A en de toegekende spanning maximaal 250V bedraagt en niet bedoeld zijn voor de voeding van een of meerdere verbruikstoestellen voor een specifiek doel en niet geplaatst zijn in of op schakel- en verdeelborden, beschikken niet of IPXX-D (incl. gemeenschappelijke delen residentieel geheel) (Boek 1: 4.2.2.3/5.3.5.2).

*Opmerking: Oa gang , wc , slaapkamer , ...*

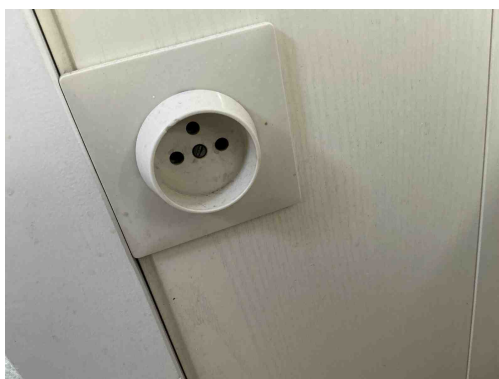
**T09** - Bepaalde contactdozen en/of schakelaars zijn beschadigd (Boek 1: 1.4.1.3).

*Opmerking: Oa wc en slaapkamer*

**T11** - De contactdozen waarvan de toegekende stroomsterkte maximaal 16A en de toegekende spanning maximaal 250V bedraagt en niet bedoeld zijn voor de voeding van een of meerdere verbruikstoestellen voor een specifiek doel en niet geplaatst zijn in of op schakel- en verdeelborden, beschikken niet of IPXX-D (incl. gemeenschappelijke delen residentieel geheel) (Boek 1: 4.2.2.3/5.3.5.2).

*Opmerking: Oa gang , wc , slaapkamer , ...*

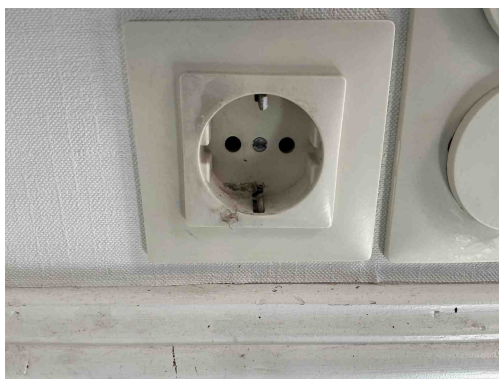
**T03** - Contactdozen met randaarding zijn niet toegelaten in huishoudelijke installaties en in niet huishoudelijke installaties zonder BA4/BA5 personeel (Boek 1: 5.3.5.2).

*Opmerking: Oa gang*

**T11** - De contactdozen waarvan de toegekende stroomsterkte maximaal 16A en de toegekende spanning maximaal 250V bedraagt en niet bedoeld zijn voor de voeding van een of meerdere verbruikstoestellen voor een specifiek doel en niet geplaatst zijn in of op schakel- en verdeelborden, beschikken niet of IPXX-D (incl. gemeenschappelijke delen residentieel geheel) (Boek 1: 4.2.2.3/5.3.5.2).

*Opmerking: Oa gang , wc , slaapkamer , ...*

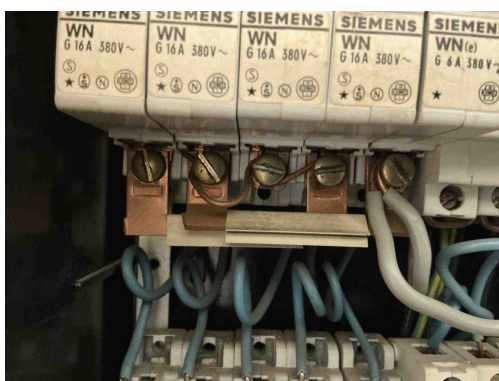
**T02** - Gevaar voor rechtstreekse aanraking: genaakbare delen onder spanning (Boek 1: 4.2.2).

*Opmerking: Oa bord 1*

**B24** - De sectie van de interne bekabeling van het elektrisch bord is niet aangepast aan de te verwachten stroom (Boek 1: 4.4.1.1/4.4.1.2).

**T21** - Het elektrisch materieel is niet geplaatst volgens de voorschriften van de fabrikant/ regels van goed vakmanschap . (Boek 1: 1.4.1.3)

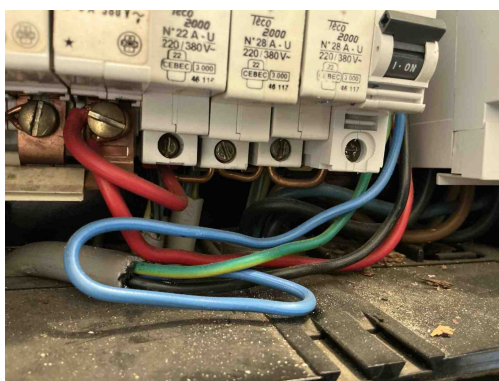
**T02** - Gevaar voor rechtstreekse aanraking: genaaikbare delen onder spanning (Boek 1: 4.2.2).

*Opmerking: Oa bord 1*

**B24** - De sectie van de interne bekabeling van het elektrisch bord is niet aangepast aan de te verwachten stroom (Boek 1: 4.4.1.1/4.4.1.2).

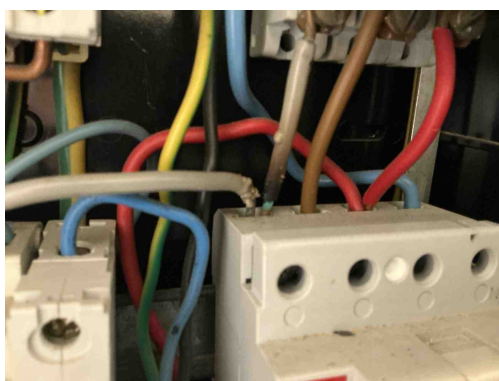
**B14** - Abnormale opwarming van de beveiligingen, schakelapparatuur, aansluitklemmen (Boek 1: 4.4.1.1).

*Opmerking: Oa bord 1*

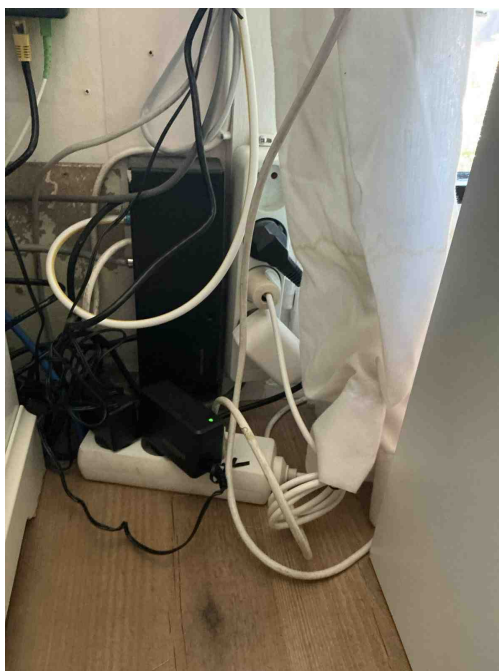
**C38** - Het gebruikte kabeltype (snoerkabel) voldoet niet aan de specificaties die van toepassing zijn op voedingsleidingen voor vaste installatie (Boek 1: 1.4.2.1, 5.2.6.2).

*Opmerking: Oa woonkamer en tuinhuis*

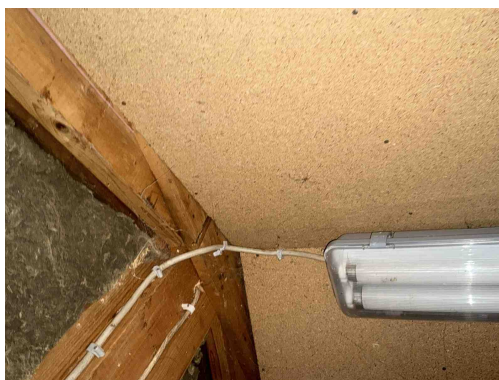
**C38** - Het gebruikte kabeltype (snoerkabel) voldoet niet aan de specificaties die van toepassing zijn op voedingsleidingen voor vaste installatie (Boek 1: 1.4.2.1, 5.2.6.2).

*Opmerking: Oa woonkamer en tuinhuis*
