# Asbestinventarisatetest

Brakkebos 18, 2980 Zoersel

Attestnummer : 20230412-000515.000

Uitgegeven op : 12.04.2023

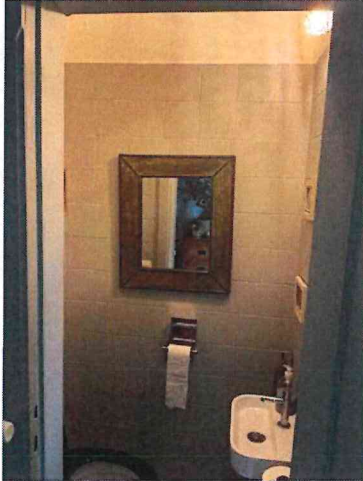
## Fiche 2: Tegellijm

| Identificatiemethode | Redelijk vermoeden |
| (Asbest)materiaal | In-situ afwerkingslagen - Lijm laag |

Staalname niet mogelijk zonder tegels uit te breken. Indien in de toekomst bij renovatiewerken de tegels uitgebroken worden is het aan te raden eerst een monsteranalyse van de tegellijm uit te voeren.

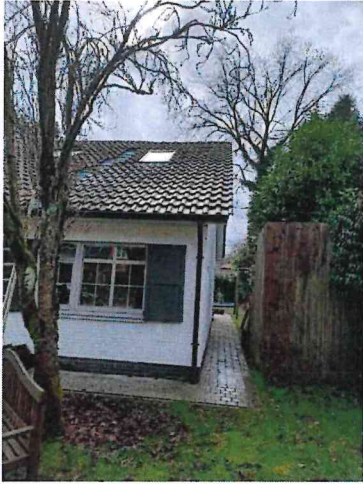
## Fiche 3: Dak

Het dak is volledig vernieuwd.

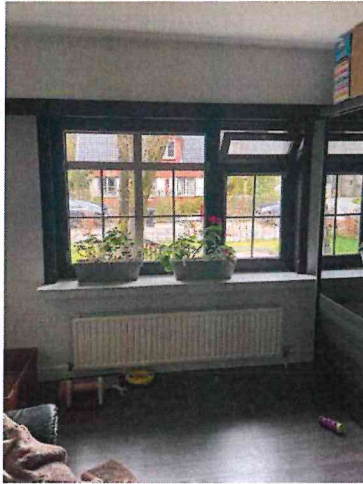
## Fiche 4: Oude radiators

Bij oude radiatoren werd vaak asbest gebruikt voor de afdichting van leidingen. Dit is van buiten niet te zien. Ook in leidingen en de draaiknop komt het bijvoorbeeld veel voor. Bij het vervangen van oude radiatoren is dit iets om rekening mee te houden.

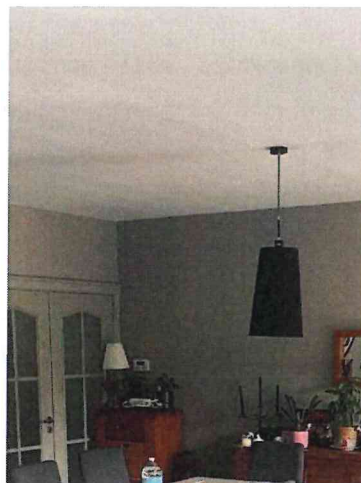
## Fiche 5: Pleisterwerk plafonds

Geen asbest

| # | Type | Referentie | Resultaat |
|---|---|---|---|
| 5.1 | Mengmonster | Mm2 | Geen asbest |

| Bindmiddel van materiaal | Gips - kalk |

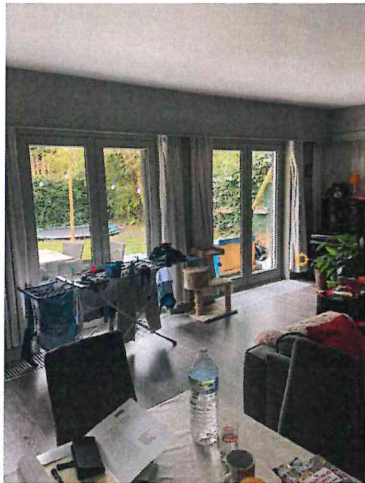
## Fiche 7: Pleisterwerk muren

Geen asbest

| # | Type | Referentie | Resultaat |
|---|---|---|---|
| 7.1 | Mengmonster | MM2 | Geen asbest |

| Bindmiddel van materiaal | Gips - kalk |
