# Asbestinventarisatetest

Collegebaan 39, 9090 Melle

Attestnummer : **20230508-000382.000**

Uitgegeven op : **08.05.2023**

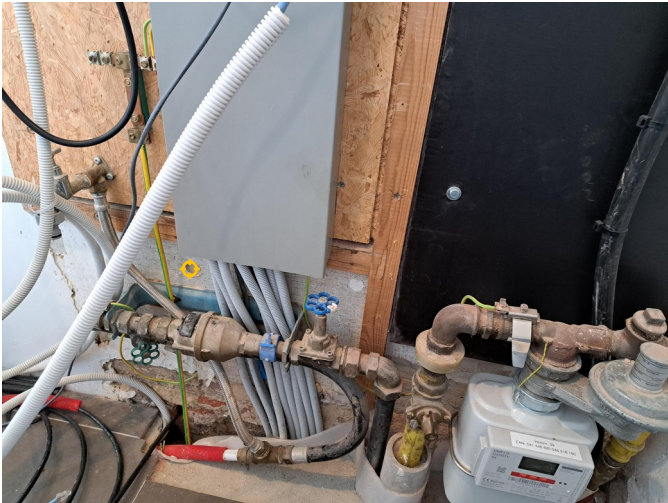
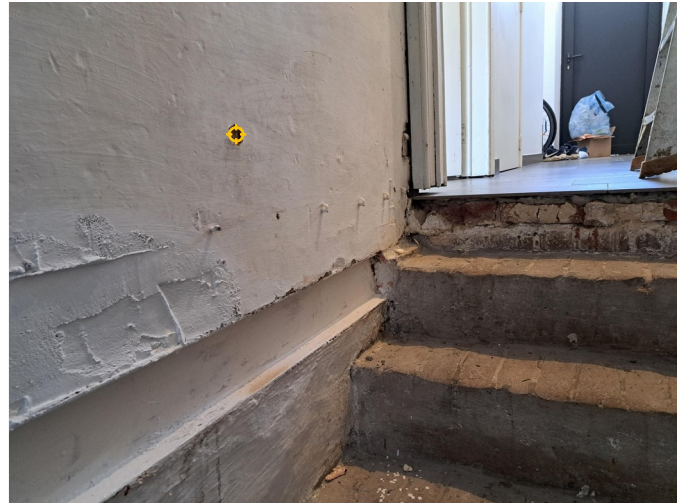
## Fiche 2: pleisterwerk - muren

Geen asbest

| # | Type | Referentie | Resultaat |
|---|---|---|---|
| 2.1 | Mengmonster | 23-075309 | Geen asbest |

| <b>Bindmiddel van materiaal</b> | Gips - kalk |
| <b>Opmerking</b> | hoeveelheid: raming: pleisterwerk is grotendeels vernieuwd tijdens recente verbouwing |

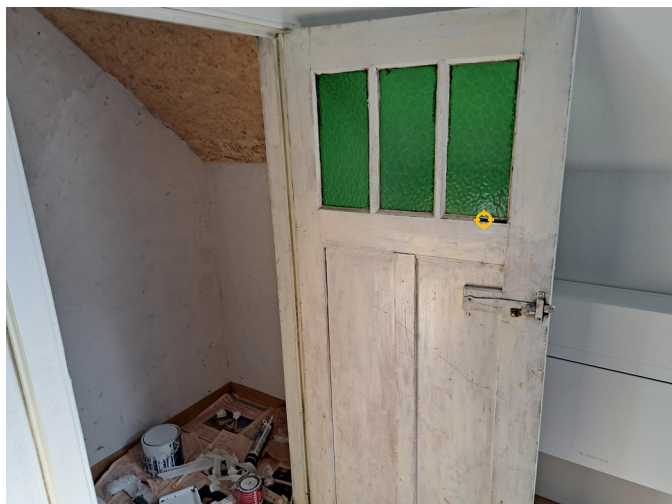
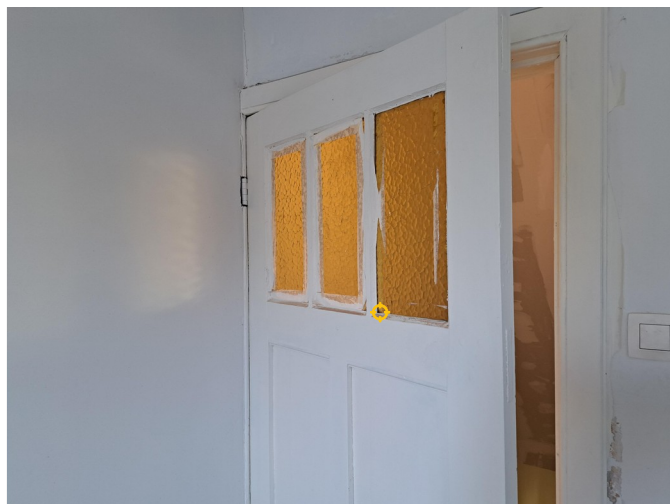
| Beschrijving | binnendeuren: mastiek kader/glas |

Geen asbest

| # | Type | Referentie | Resultaat |
|---|---|---|---|
| 3.1 | Mengmonster | 23-075310 | Geen asbest |

| <b>Bindmiddel van materiaal</b> | Kitten, mastiek, pasta |
