**Verslag van onderzoek / Rapport de contrôle**

| Verslagnummer:<br>N° de rapport: | 78/2018/4/4/4 | Datum van bezoek:<br>Date de visite: | 4/04/2018 |
| Plaats van het onderzoek:<br>Lieu du contrôle: | Stukberg 84 - 1840 LONDERZEEL | | |

| Onderzoek: / Contrôle: | Woning/Maison | | |

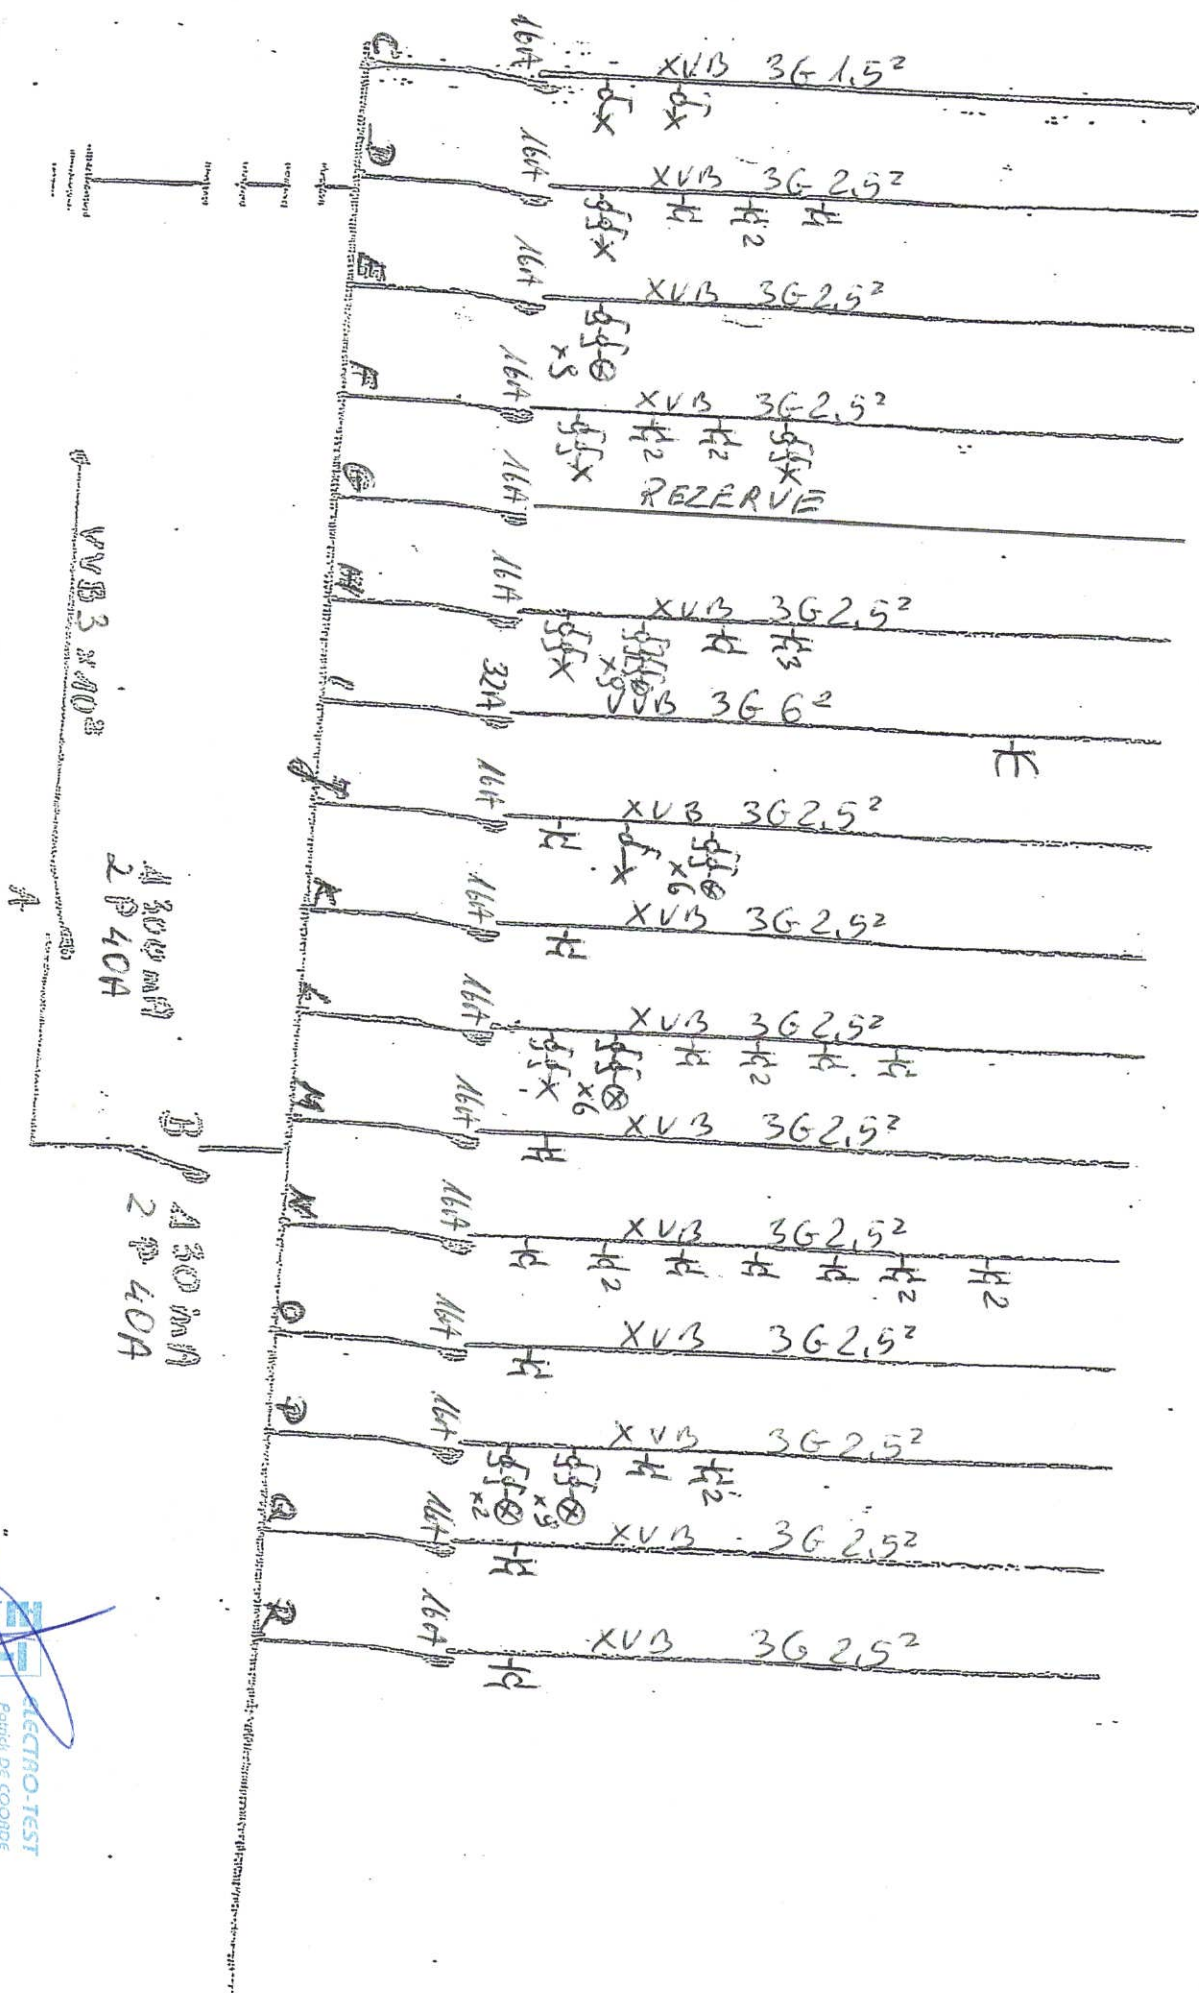
Het ééndraadschema en opstellingschema werden voor gezien getekend en stemmen overeen met de installatie. / Le schéma unifilaire et de position ont été visés et sont conformes avec l'installation.
