# Asbestinventarisatetest

Hoogstraat 23, 2570 Duffel

Attestnummer : 20230301-000577.000

Uitgegeven op : 01.03.2023

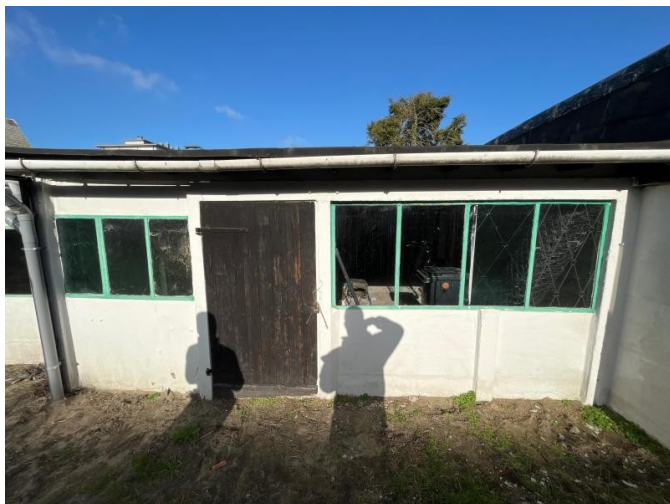
| Fiche 1: Mastiek tussen glas en schrijnwerk..... | 17 |

| Eindbeoordeling materiaalsrisico | Verhoogd materiaalsrisico en/of verhoogde kans op vezelvrijgave |

| Asbestsoort (vezeltype) | Amfibool aanwezig, uitgezonderd crocidoliet |
| Toestand van het materiaal | Matig beschadigd, matig verweerd |

| Beschrijving | Mastiek tussen glas en schrijnwerk |
| Primaire drager | Wandopening verticaal (raam, deur, ...) |

Het asbestmateriaal valt onder de mijlpaal van 2040.

Verwijderen

- Zorg voor een veilig beheer. Vermijd het beschadigen van het asbestmateriaal. Controleer de toestand jaarlijks op wijzigingen.

- Eenvoudige handelingen: mag via doe-het-zelf of door werknemer(s) met opleidingsattest eenvoudige handelingen  
Het materiaal dient goed te worden gefixeerd voor deze wordt verwijderd, dit om potentiële vezelvrijgave en contaminatie te voorkomen.  
Bij de verwijdering kan er een puntafzuiging voorzien worden doormiddel van een stofzuiger, uitgerust met een HEPA 14-filter.  
Toepassing is niet te verwijderen zonder deze te beschadigen.

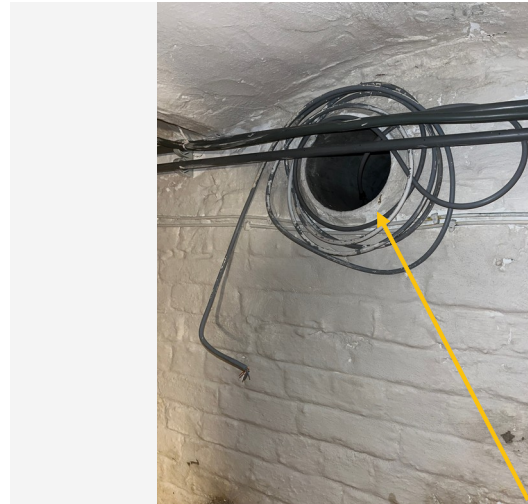
| Fiche 3: Afvoer..... | 23 |

| Eindbeoordeling materiaalisico | Laag materiaalisico en/of verlaagde kans op vezelvrijgave |

| Asbestsoort (vezeltype) | Crocidoliet aanwezig |
| Toestand van het materiaal | Licht beschadigd, licht verweerd. Intact materiaal type Pical – asbestboard of categorie III 'gebondenheid' |

| Beschrijving | Afvoer |
| Primaire drager | Sanitaire infrastructuur en uitrusting (toe- en afvoer) |

Het asbestmateriaal valt onder de mijlpaal van 2040.

Zorgvuldig beheren

- Zorg voor een veilig beheer. Vermijd het beschadigen van het asbestmateriaal. Controleer de toestand jaarlijks op wijzigingen.

- Eenvoudige handelingen: mag via doe-het-zelf of door werknemer(s) met opleidingsattest eenvoudige handelingen

Het materiaal kan niet in zijn geheel worden verwijderd zonder deze te beschadigen.

Bij verwijdering dient het materiaal goed te worden gefixeerd, dit om potentiële vezelvrijgave en contaminatie te voorkomen.

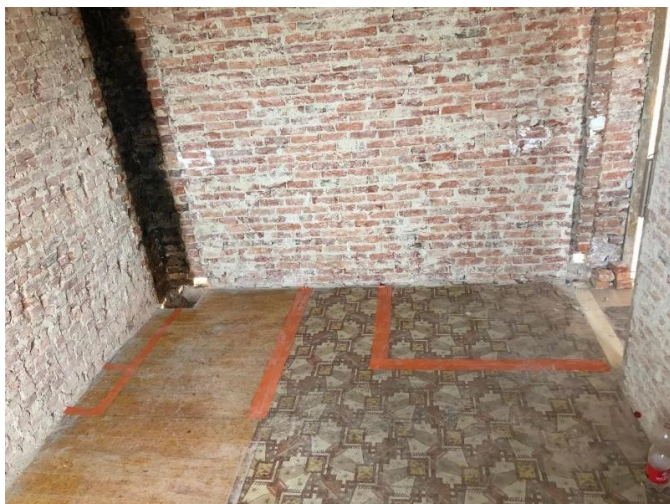
| Fiche 5: Muur en plafond pleister..... | 28 |

Aan de hand van verkregen foto's kon er aangetoond worden dat het oude pleisterwerk tot op de dragende structuur verwijderd werd.

| Primaire drager | Muur en plafond |
| (Asbest)materiaal | In-situ afwerkingslagen - Pleisterwerk (wand, plafond, ...) |
