# Asbestinventarisatetest

Papenbruggestraat 72, 2300 Turnhout

Attestnummer : **20261007-000247.000**

## Zone 1: Handelspand

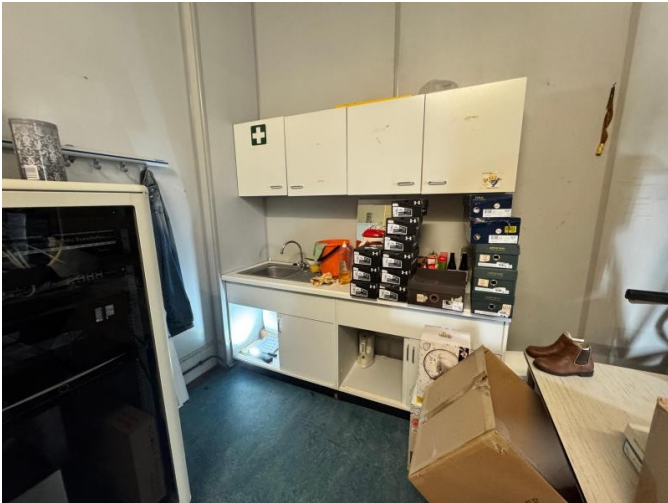
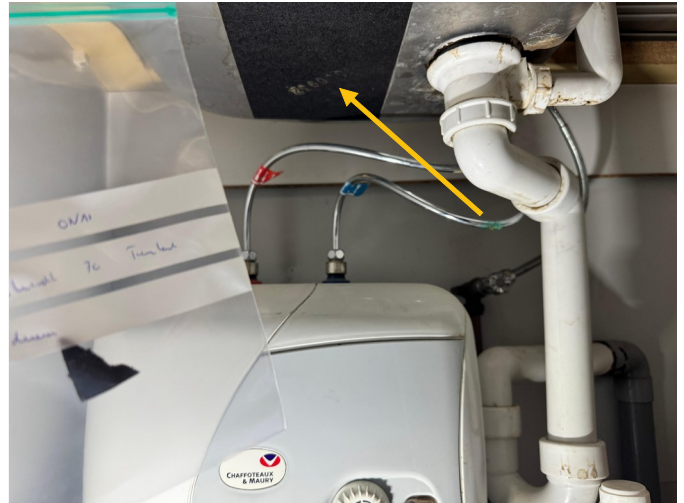
## Fiche 1: Anti-dreunplaat onder spoelbak

Geen asbest

| # | Type | Referentie | Resultaat |
|---|---|---|---|
| 1.1 | Puntmonster | 1 | Geen asbest |

| Beschrijving | Anti-dreunplaat onder spoelbak |
| Bindmiddel van materiaal | Bitumen (roofing, teer, asfalt) |
| Gebondenheid op basis van bindmiddel | Hecht |
| Hoeveelheid (gewicht - aantal) | • 0,20 kg - 1 stuk |

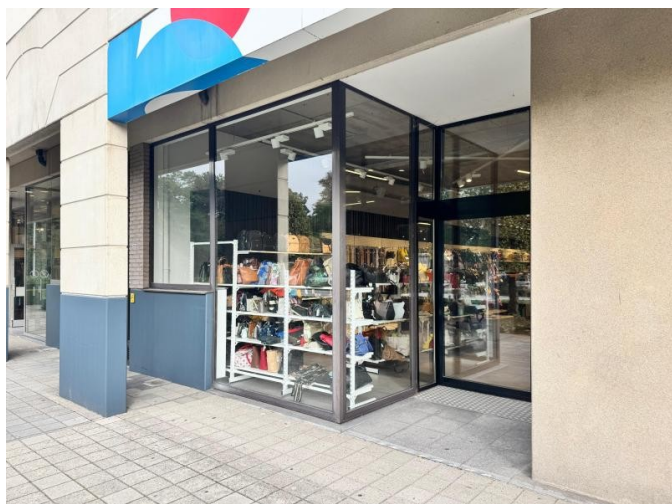
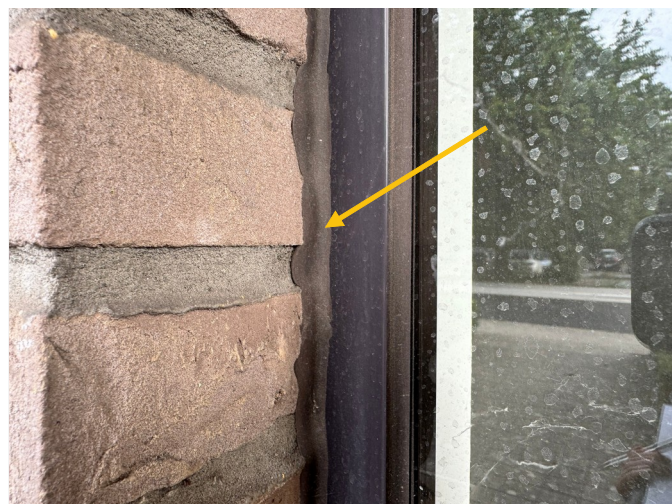
### Fiche 3: Elastische afdichting aan buitenschrijnwerk

| Beschrijving | Notitie | Terug te vinden op plannen |
|---|---|---|
| Fiche 3: Elastische afdichting aan buitenschrijnwerk | De elastische afdichting (kitvoegen) aan het schrijnwerk werd visueel beoordeeld. Op basis van het standaardonderzoek zijn geen aanwijzingen vastgesteld dat deze afdichtingen asbestverdacht zijn. | Plan 1.1: Handelpand |

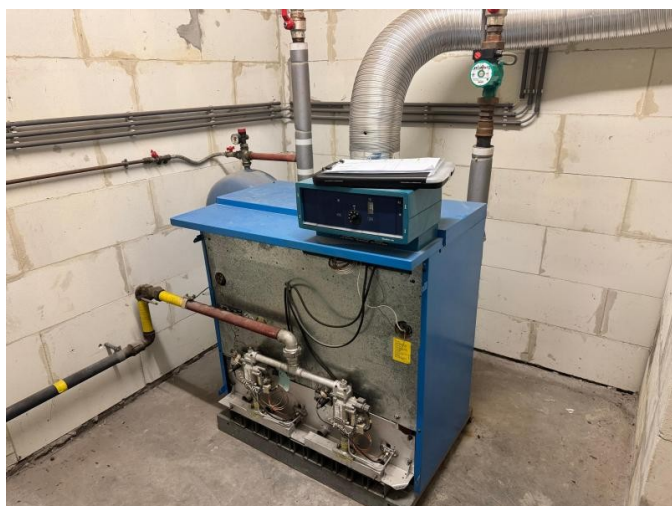
## Fiche 4: CV-ketel bouwjaar 1993

| Beschrijving | Notitie | Terug te vinden op plannen |
|---|---|---|
| Fiche 4: CV-ketel bouwjaar 1993 | <p>De aanwezige cv-installatie dateert van 1993. Tijdens het standaardonderzoek werden aan de buitenzijde van de installatie geen waarneembare asbestverdachte materialen vastgesteld.</p> <p>Gezien het bouwjaar kan de aanwezigheid van asbesthoudende onderdelen, zoals pakkingen, dichtingen, koorden of interne isolatiematerialen, echter niet worden uitgesloten. Deze onderdelen zijn niet waarneembaar zonder demontage van de installatie, wat buiten de reikwijdte van het standaardonderzoek valt.</p> <p>Bij onderhoud, herstelling, demontage of vervanging van de installatie wordt aanbevolen om rekening te houden met de mogelijke aanwezigheid van asbesthoudende onderdelen en deze indien nodig vooraf te laten onderzoeken.</p> | Plan 1.1: Handelpand |

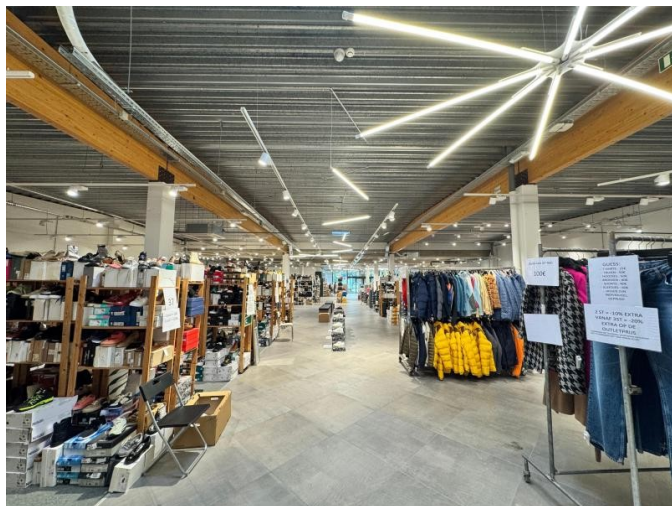
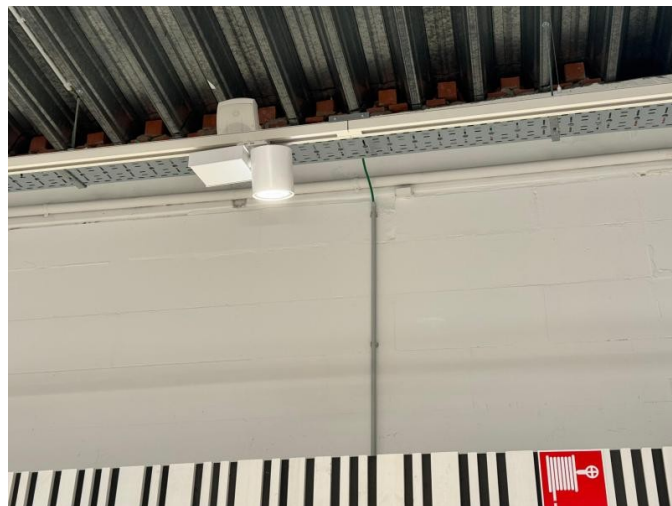
### Fiche 7: Pleisterwerk (niet aanwezig)

| Beschrijving | Notitie | Terug te vinden op plannen |
|---|---|---|
| Fiche 7: Pleisterwerk (niet aanwezig) | Er is geen pleisterwerk waarneembaar op de inspectielocatie. | Plan 1.1: Handelpand |
