# Asbestinventarisatetest

Zeedijk 295/0803, 8430 Middelkerke

Attestnummer : 20230905-000503.000

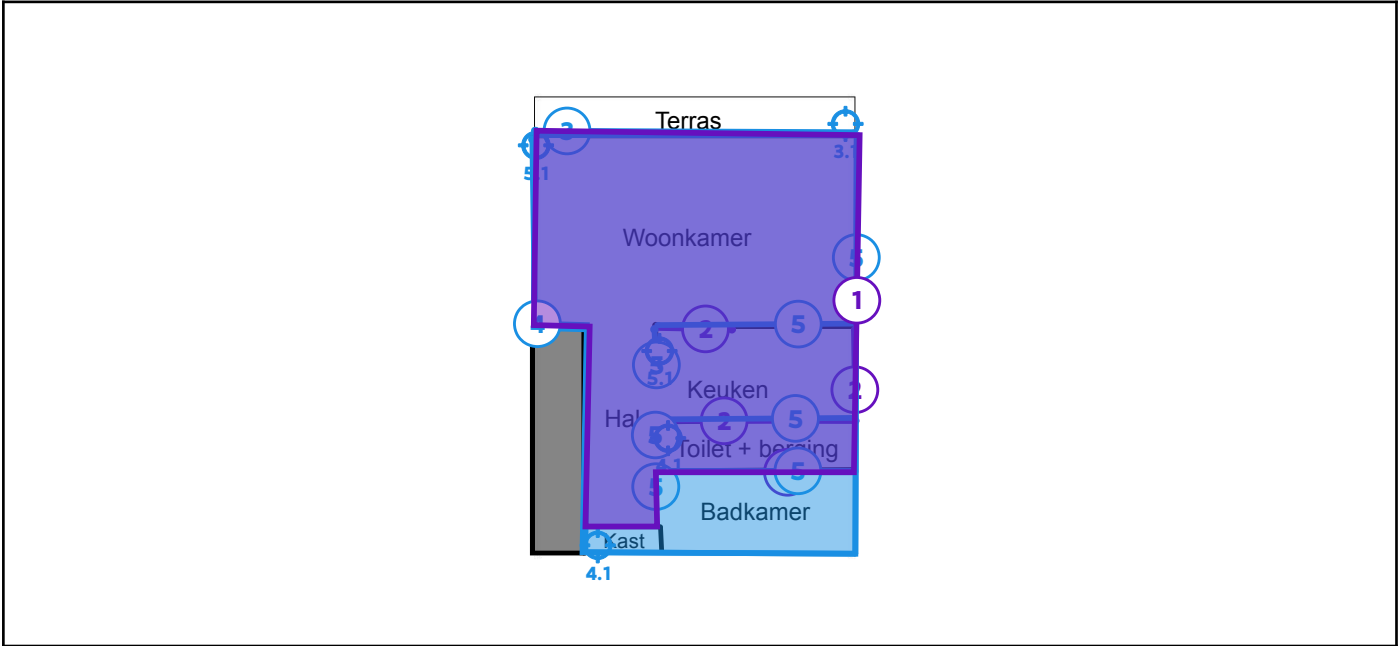
# Plan 1.1: Plan studio

| Beschrijving | Type | Actie |
|---|---|---|
| 1. Vinyltegels vloer | Advies | - |
| 2. Lijm faiencetegels keuken, toilet | Advies | - |
| 3. Mastiek tussen metselwerk en schrijnwerk ramen | Geen asbest | - |
| 4. Pleisterwerk plafond toilet, hal | Geen asbest | - |
| 5. Pleisterwerk muren woonkamer, keuken | Geen asbest | - |

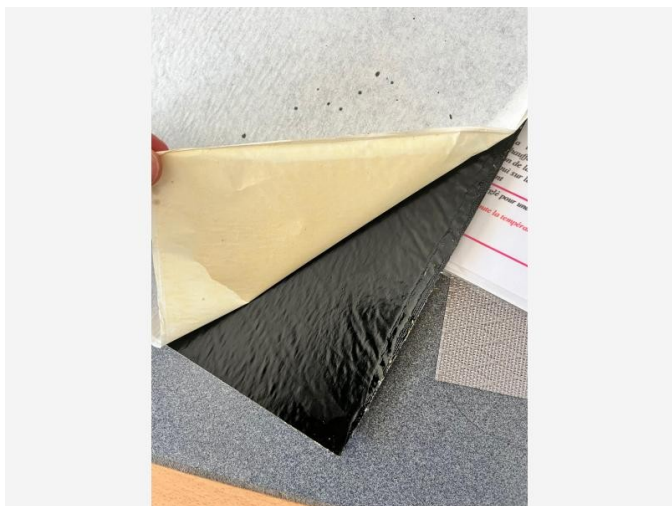
Vrije foto

De vinyltegels die zich op de vloer bevinden in elke kamer behalve de badkamer zijn zelfklevende tegels en niet asbestverdacht.

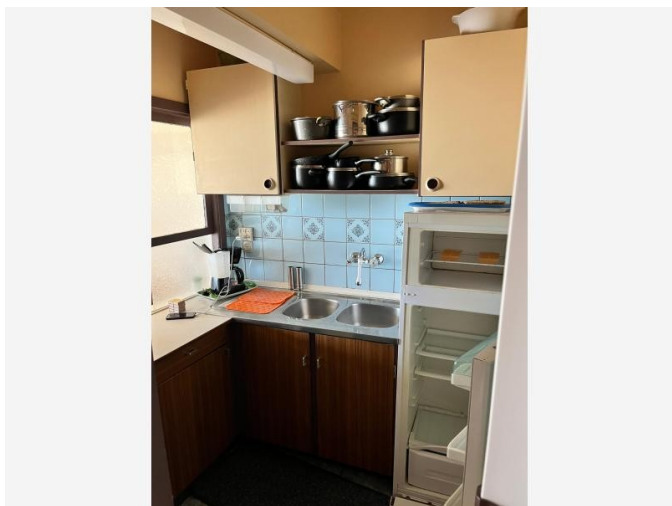
Vrije foto

Gezien het bouwjaar kan de lijm waarmee de faiencetegels aan de muur bevestigd werden in de keuken en het toilet asbest bevatten. Bij renovatiewerken dient hiermee rekening te worden gehouden. De badkamer werd wel recent vernieuwd.

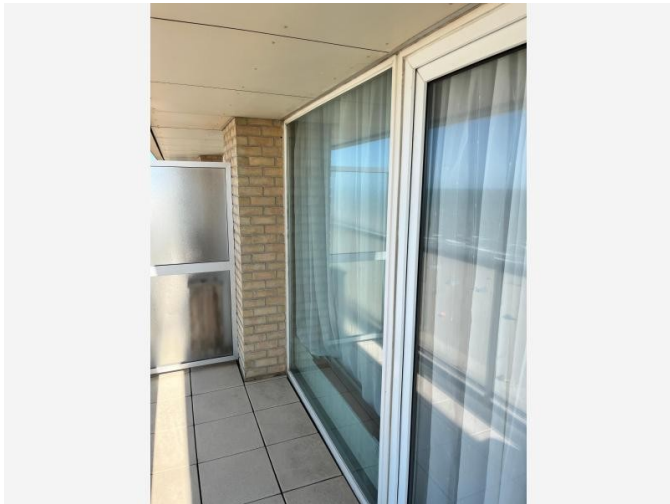
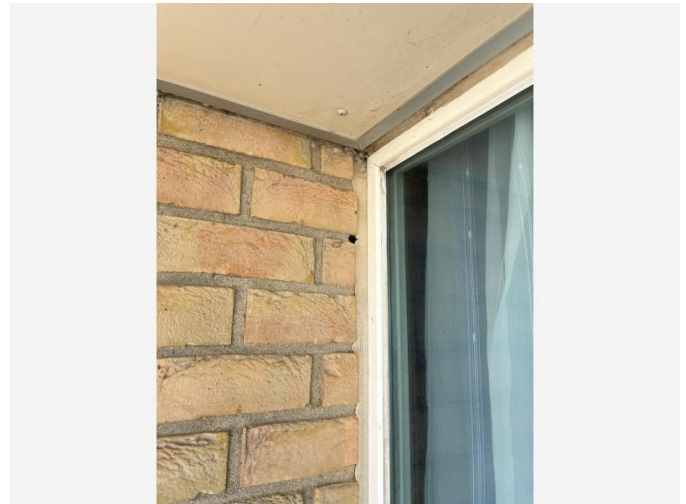
## Fiche 3: Mastiek tussen metselwerk en schrijnwerk ramen

Geen asbest

| <b>Opmerking</b> | De mastiek die zich op de buitenmuur bevindt tussen het metselwerk en het schrijnwerk is niet asbesthoudend. |

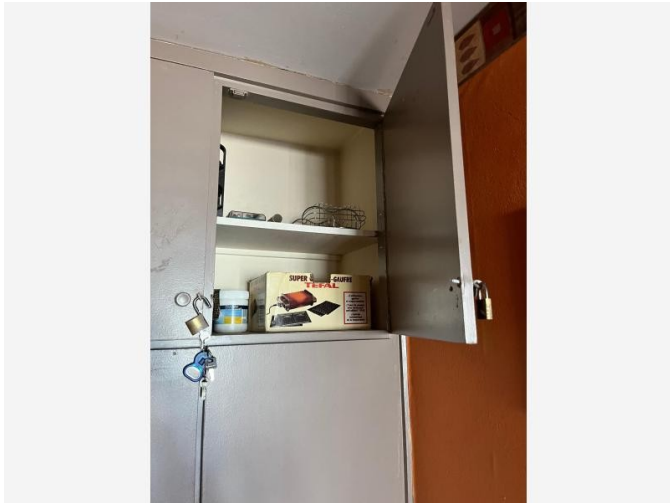
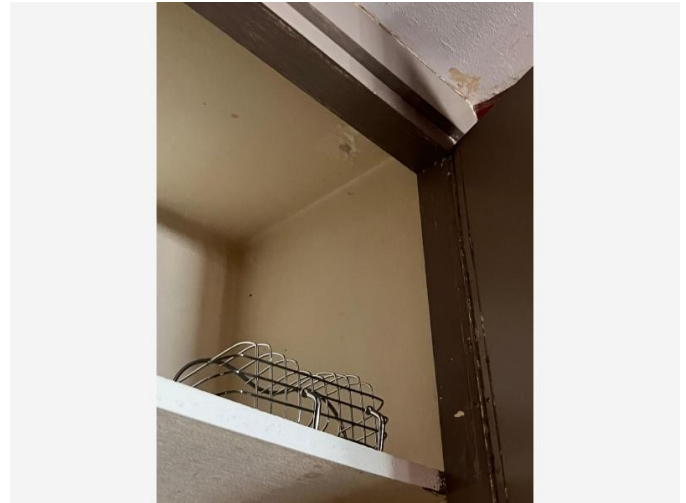
Overzichtsfoto

Geen asbest

| # | Type | Referentie | Resultaat |
|---|---|---|---|
| 4.1 | Mengmonster | STaal 3: pleisterwerk plafond toilet, hal | Geen asbest |

| Beschrijving | Pleisterwerk plafond toilet, hal |

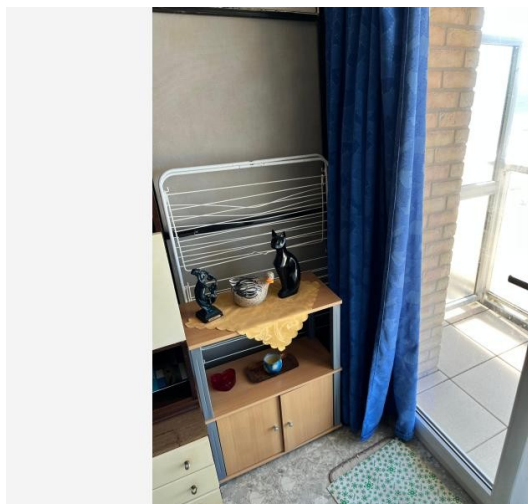
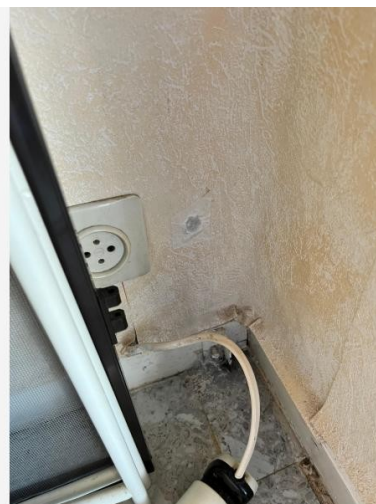
Overzichtsfoto

Geen asbest

| # | Type | Referentie | Resultaat |
|---|---|---|---|
| 5.1 | Mengmonster | Staal 2: pleisterwerk muren woonkamer,keuken | Geen asbest |

| Beschrijving | Pleisterwerk muren woonkamer, keuken |
