**Verslag huishoudelijke elektrische installatie op laagspanning en zeer lage spanning****Algemeen:**

| Referentie: <b>006-20261013-03</b> | Datum controle: <b>13/10/2026</b> |

| Adres installatie: <b>Vleeshouwer 48, 2440 - Geel</b> | Nummer teller(s): <b>1sag1105374068</b> |

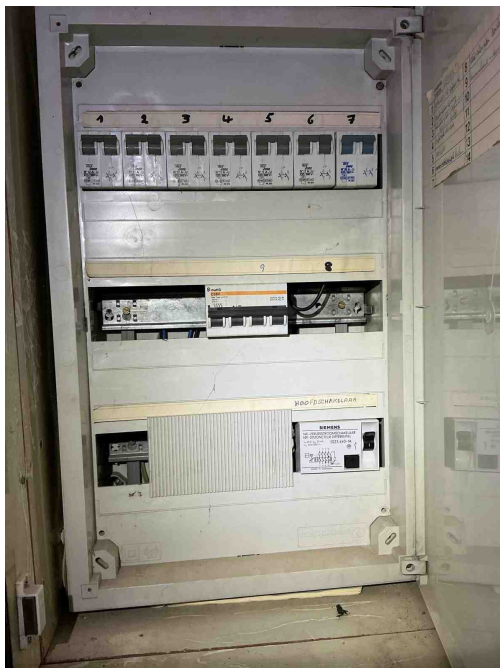
**B06** - Het elektrisch verdeelbord heeft niet de minimale beschermingsgraad IPXX-B in een gewone ruimte (Boek 1: 4.2.2.3).  
*Opmerking: O.a. bord1*

| Aarding | |
|---|---|
| <b>B06</b> | Het elektrisch verdeelbord heeft niet de minimale beschermingsgraad IPXX-B in een gewone ruimte (Boek 1: 4.2.2.3).<br><i>Opmerking: O.a. bord1</i> |

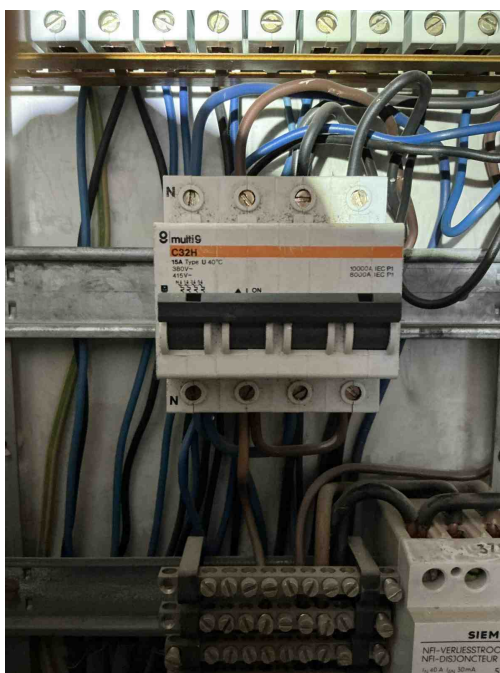
Automaat niet geschikt voor huishoudelijke installaties.  
*Opmerking: O.a. Bord1 kring9*

Automaat niet geschikt voor huishoudelijke installaties.  
*Opmerking: O.a. Bord1 kring9*

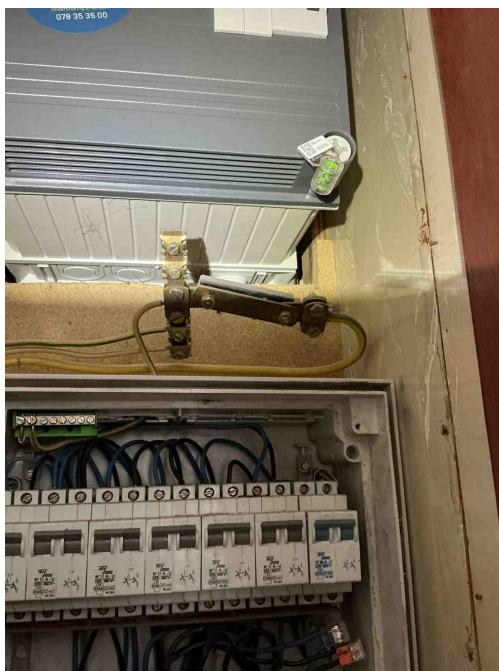
**T21** - Het elektrisch materieel is niet geplaatst volgens de voorschriften van de fabrikant/ regels van goed vakmanschap. (Boek 1: 1.4.1.3)

*Opmerking: O.a. Aardingsonderbreker*

| Aarding | |
|---|---|
| <b>T21</b> | Het elektrisch materieel is niet geplaatst volgens de voorschriften van de fabrikant/ regels van goed vakmanschap. (Boek 1: 1.4.1.3)<br><i>Opmerking: O.a. Aardingsonderbreker</i> |

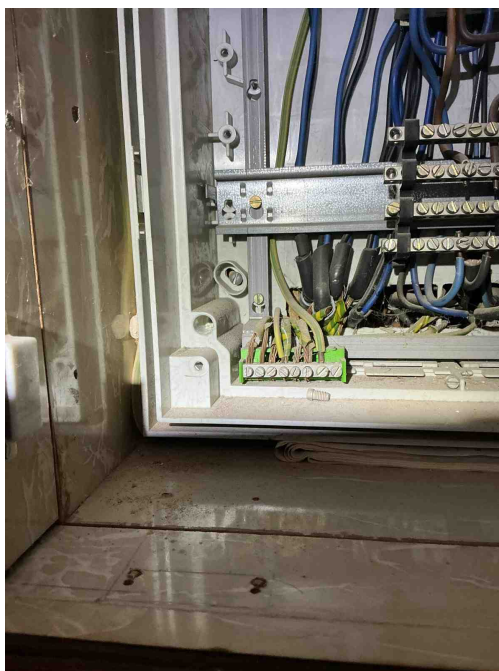
**T21a** - Het elektrisch materieel is niet geplaatst volgens de voorschriften van de fabrikant/ regels van goed vakmanschap. (Boek 1: 1.4.1.3) Oa ophangvijen elektrisch verdeelbord niet afgedekt. Zie klasse II toestel.

*Opmerking: O.a. bord1*

| Aarding | |
|---|---|
| <b>T21a</b> | Het elektrisch materieel is niet geplaatst volgens de voorschriften van de fabrikant/ regels van goed vakmanschap. (Boek 1: 1.4.1.3) Oa ophangvijzen elektrisch verdeelbord niet afgedekt. Zie klasse II toestel.<br><i>Opmerking: O.a. bord1</i> |

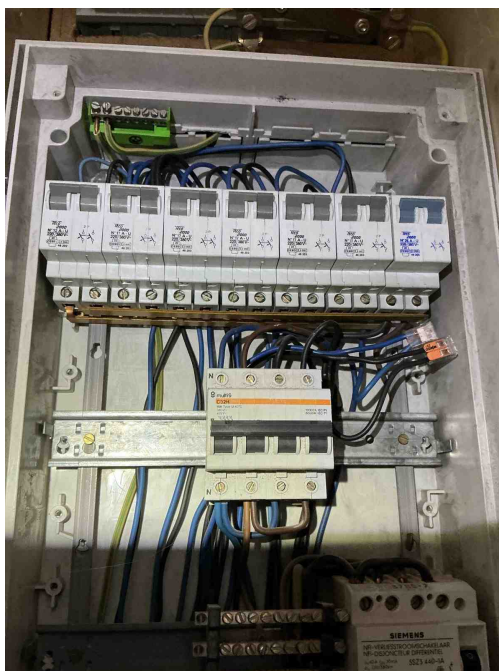
**T21b** - Het elektrisch materieel is niet geplaatst volgens de voorschriften van de fabrikant/ regels van goed vakmanschap. (Boek 1: 1.4.1.3) O.a kamgeleider niet afdoende afgedekt aan uiteiden. Zie kans op rechtstreekse aanraking plaatsingsfiche fabrikant.

*Opmerking: O.a. bord1*

Het elektrisch materieel is niet geplaatst volgens de voorschriften van de fabrikant/ regels van goed vakmanschap.  
(Boek 1: 1.4.1.3) Oa kamgeleider niet afdoende afgedekt aan uiteiden. Zie kans op rechtstreekse aanraking  
plaatsingsfiche fabrikant.  
*Opmerking: O.a. bord1*

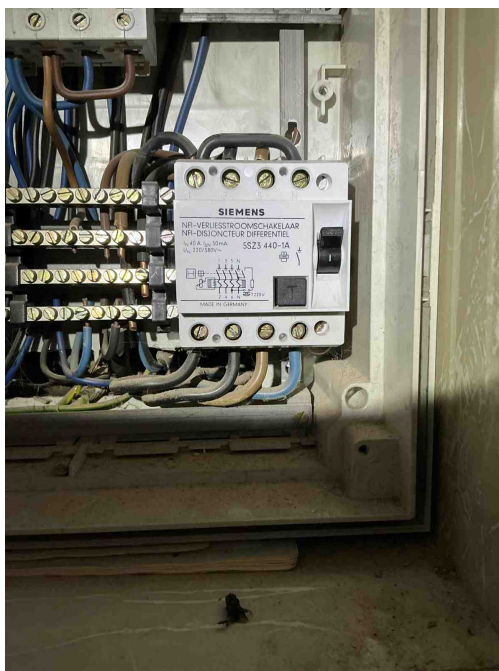
**D24** - De differentieelstroombeschermingsinrichtingen die worden geplaatst in huishoudelijke installaties dienen tenminste van het type A te zijn (Boek 1: 5.3.5.3).

*Opmerking: O.a. Hoofddiff*

**D04** - De hoofddifferentieelstroominrichting is niet verzegelbaar (Boek 1: 4.2.4.3).

| Aarding | |
|---|---|
| <b>D04</b> | De hoofddifferentieelstroominrichting is niet verzegelbaar (Boek 1: 4.2.4.3). |
| <b>D24</b> | De differentieelstroombeschermingsinrichtingen die worden geplaatst in huishoudelijke installaties dienen tenminste van het type A te zijn (Boek 1: 5.3.5.3).<br><i>Opmerking: O.a. Hoofddiff</i> |

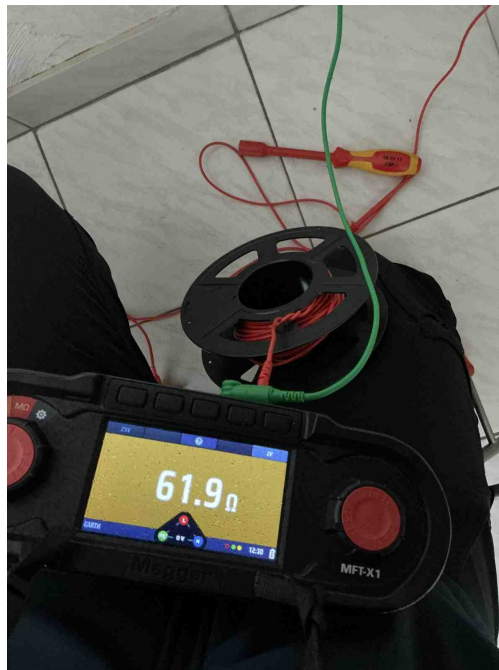
**A05** - De waarde van de spreidingsweerstand van de aardverbinding is te hoog (Boek 1: 5.4.2).

| Spreidingsweerstand van de aardverbinding: | <b>61,9 Ω</b> | Meetmethode: | <b>ZE</b> |

| Aarding | |
|---|---|
| <b>A05</b> | De waarde van de spreidingsweerstand van de aardverbinding is te hoog (Boek 1: 5.4.2). |

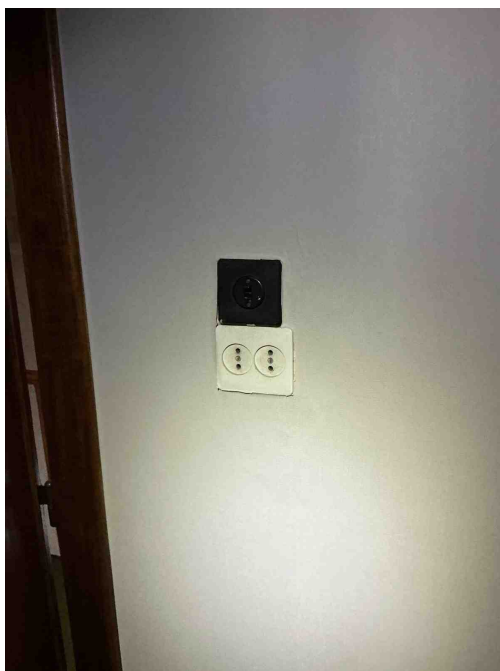
**T11** - De contactdozen waarvan de toegekende stroomsterkte maximaal 16A en de toegekende spanning maximaal 250V bedraagt en niet bedoeld zijn voor de voeding van een of meerdere verbruikstoestellen voor een specifiek doel en niet geplaatst zijn in of op schakel- en verdeelborden, beschikken niet of IPXX-D (incl. gemeenschappelijke delen residentieel geheel) (Boek 1: 4.2.2.3/5.3.5.2).

*Opmerking: O.a. woonkamer, kelder, overloop,...*

| Aarding | |
|---|---|
| <b>T11</b> | De contactdozen waarvan de toegekende stroomsterkte maximaal 16A en de toegekende spanning maximaal 250V bedraagt en niet bedoeld zijn voor de voeding van een of meerdere verbruikstoestellen voor een specifiek doel en niet geplaatst zijn in of op schakel- en verdeelborden, beschikken niet of IPXX-D (incl. gemeenschappelijke delen residentieel geheel) (Boek 1: 4.2.2.3/5.3.5.2).<br><i>Opmerking: O.a. woonkamer, kelder, overloop,...</i> |

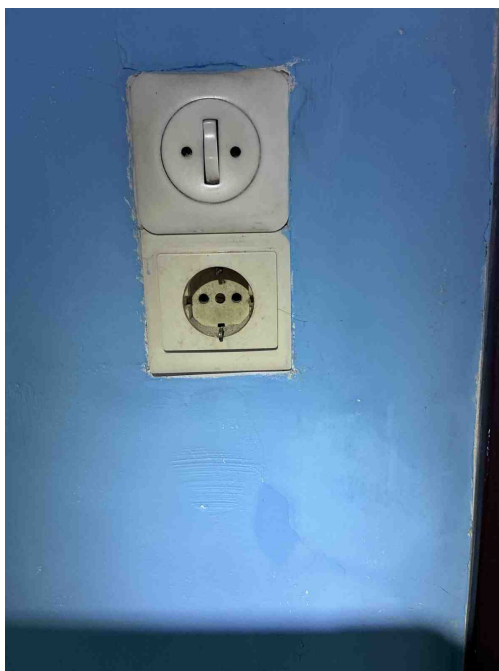
**T11** - De contactdozen waarvan de toegekende stroomsterkte maximaal 16A en de toegekende spanning maximaal 250V bedraagt en niet bedoeld zijn voor de voeding van een of meerdere verbruikstoestellen voor een specifiek doel en niet geplaatst zijn in of op schakel- en verdeelborden, beschikken niet of IPXX-D (incl. gemeenschappelijke delen residentieel geheel) (Boek 1: 4.2.2.3/5.3.5.2).

*Opmerking: O.a. woonkamer, kelder, overloop,...*

**T03** - Contactdozen met randaarding zijn niet toegelaten in huishoudelijke installaties en in niet huishoudelijke installaties zonder BA4/BA5 personeel (Boek 1: 5.3.5.2).

*Opmerking: O.a. tuinberging*

| Aarding | |
|---|---|
| <b>T03</b> | Contactdozen met randaarding zijn niet toegelaten in huishoudelijke installaties en in niet huishoudelijke installaties zonder BA4/BA5 personeel (Boek 1: 5.3.5.2).<br><i>Opmerking: O.a. tuinberging</i> |

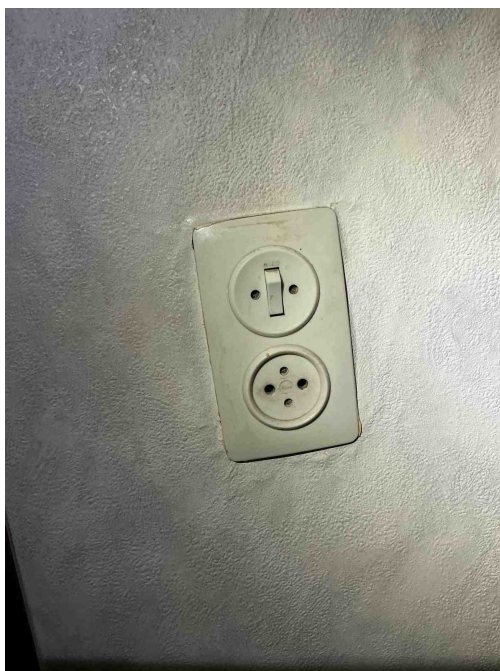
**T11** - De contactdozen waarvan de toegekende stroomsterkte maximaal 16A en de toegekende spanning maximaal 250V bedraagt en niet bedoeld zijn voor de voeding van een of meerdere verbruikstoestellen voor een specifiek doel en niet geplaatst zijn in of op schakel- en verdeelborden, beschikken niet of IPXX-D (incl. gemeenschappelijke delen residentieel geheel) (Boek 1: 4.2.2.3/5.3.5.2).

*Opmerking: O.a. woonkamer, kelder, overloop,...*

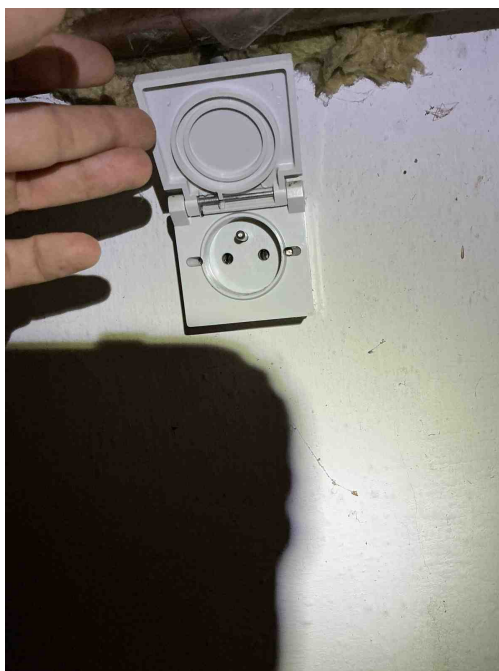
**T11** - De contactdozen waarvan de toegekende stroomsterkte maximaal 16A en de toegekende spanning maximaal 250V bedraagt en niet bedoeld zijn voor de voeding van een of meerdere verbruikstoestellen voor een specifiek doel en niet geplaatst zijn in of op schakel- en verdeelborden, beschikken niet of IPXX-D (incl. gemeenschappelijke delen residentieel geheel) (Boek 1: 4.2.2.3/5.3.5.2).

*Opmerking: O.a. woonkamer, kelder, overloop,...*

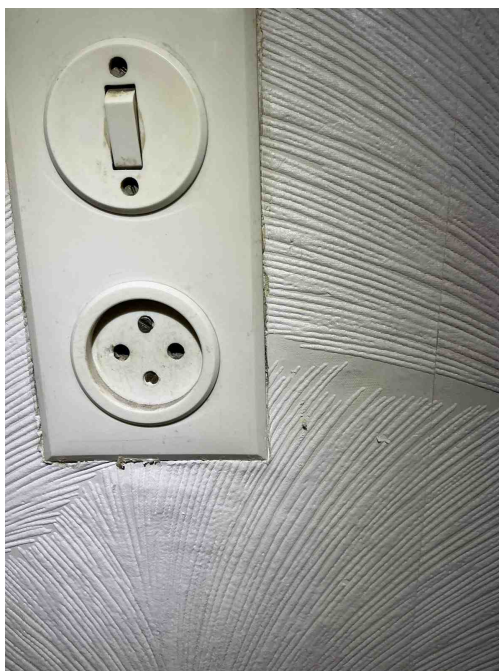
**T11** - De contactdozen waarvan de toegekende stroomsterkte maximaal 16A en de toegekende spanning maximaal 250V bedraagt en niet bedoeld zijn voor de voeding van een of meerdere verbruikstoestellen voor een specifiek doel en niet geplaatst zijn in of op schakel- en verdeelborden, beschikken niet of IPXX-D (incl. gemeenschappelijke delen residentieel geheel) (Boek 1: 4.2.2.3/5.3.5.2).

*Opmerking: O.a. woonkamer, kelder, overloop,...*

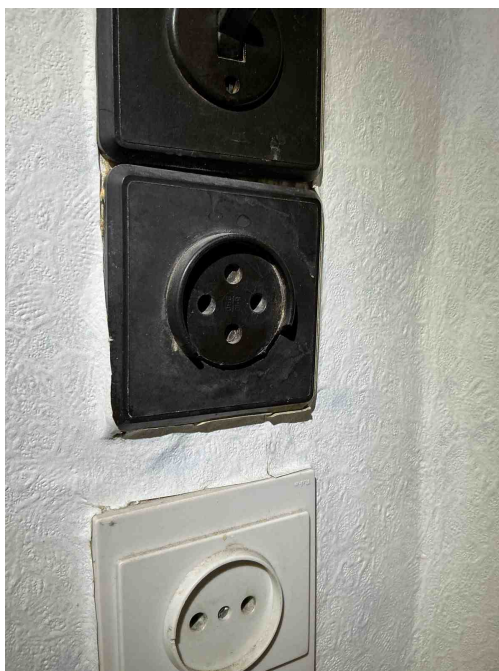
**T11** - De contactdozen waarvan de toegekende stroomsterkte maximaal 16A en de toegekende spanning maximaal 250V bedraagt en niet bedoeld zijn voor de voeding van een of meerdere verbruikstoestellen voor een specifiek doel en niet geplaatst zijn in of op schakel- en verdeelborden, beschikken niet of IPXX-D (incl. gemeenschappelijke delen residentieel geheel) (Boek 1: 4.2.2.3/5.3.5.2).

*Opmerking: O.a. woonkamer, kelder, overloop,...*

**T09** - Bepaalde contactdozen en/of schakelaars zijn beschadigd (Boek 1: 1.4.1.3).

*Opmerking: O.a. slaapkamer 3*

| Aarding | |
|---|---|
| <b>T09</b> | Bepaalde contactdozen en/of schakelaars zijn beschadigd (Boek 1: 1.4.1.3).<br><i>Opmerking: O.a. slaapkamer 3</i> |

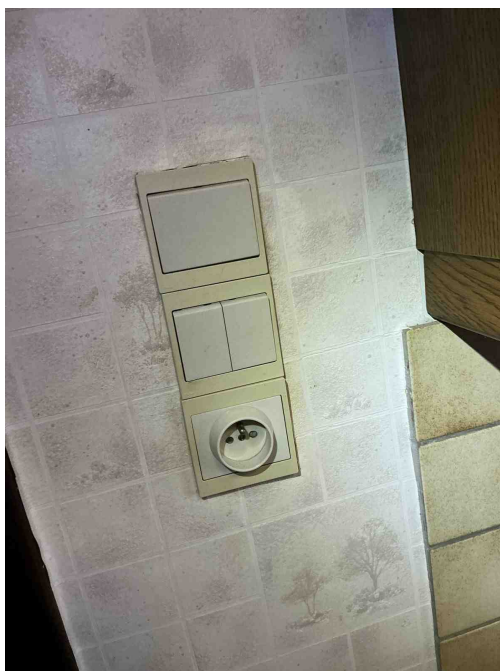
**A16** - Er is geen continuïteit van de beschermingsgeleider van de contactdoos (Boek 1: 5.4.3.4).  
*Opmerking: O.a. keuken*

| Aarding | |
|---|---|
| <b>A16</b> | Er is geen continuïteit van de beschermingsgeleider van de contactdoos (Boek 1: 5.4.3.4).<br><i>Opmerking: O.a. keuken</i> |

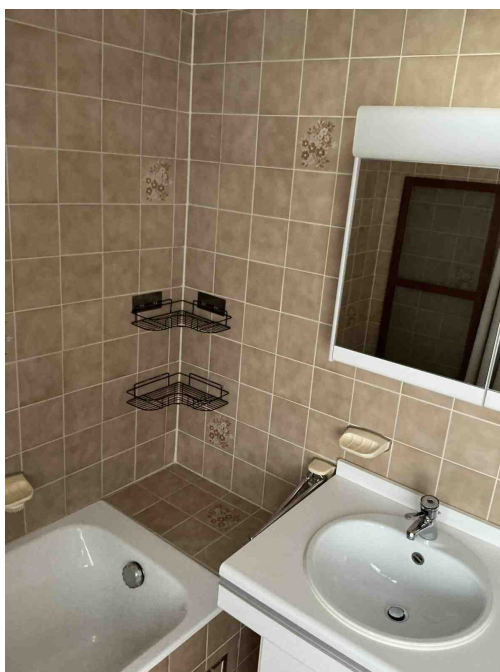
**T17** - Het verlichtingstoestel, gevoed op laagspanning, in volume 2 van de badkamer is niet minstens IPX4 (spatwaterdicht) (Boek 1: 7.1).

| Aarding | |
|---|---|
| <b>T17</b> | Het verlichtingstoestel, gevoed op laagspanning, in volume 2 van de badkamer is niet minstens IPX4 (spatwaterdicht) (Boek 1: 7.1). |

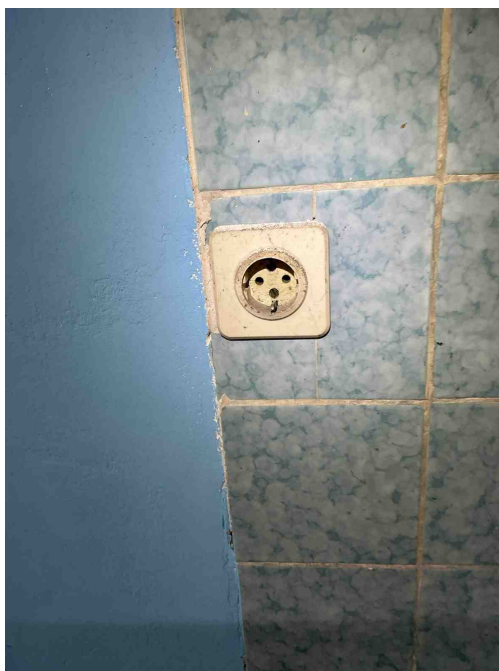
**T03** - Contactdozen met randaarding zijn niet toegelaten in huishoudelijke installaties en in niet huishoudelijke installaties zonder BA4/BA5 personeel (Boek 1: 5.3.5.2).

*Opmerking: O.a. tuinberging*

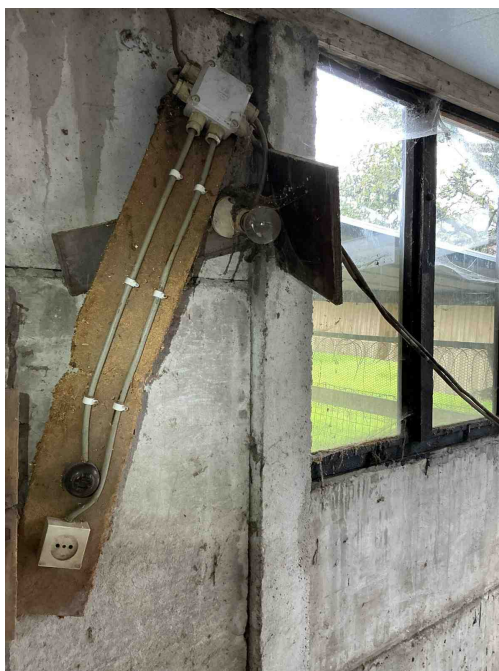
**T13** - Opbouwcontactdozen en/of -schakelaars zonder achterplaatje mogen niet rechtstreeks op een brandbare ondergrond bevestigd worden (Boek 1: 4.3.3.5).

*Opmerking: O.a. duiventil*

| Aarding | |
|---|---|
| <b>T13</b> | Opbouwcontactdozen en/of -schakelaars zonder achterplaatje mogen niet rechtstreeks op een brandbare ondergrond bevestigd worden (Boek 1: 4.3.3.5).<br><i>Opmerking: O.a. duiventil</i> |

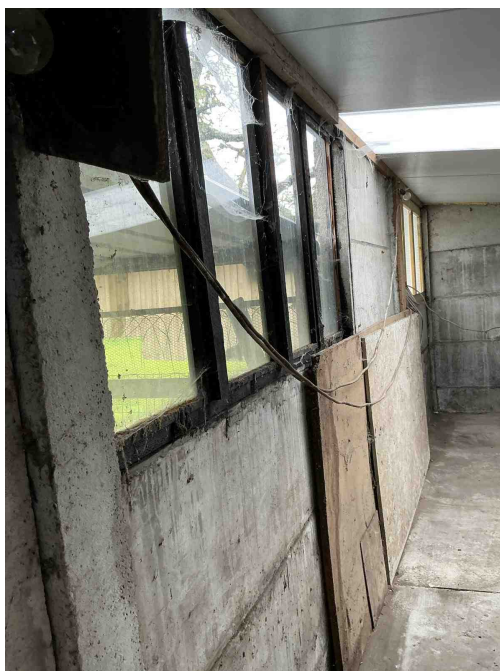
**C13** - Onvoldoende bevestiging van de leiding(en) (Boek 1: 5.2.9.5).  
*Opmerking: O.a. Duiven,til*

| Aarding | |
|---|---|
| <b>C13</b> | Onvoldoende bevestiging van de leiding(en) (Boek 1: 5.2.9.5).<br><i>Opmerking: O.a. Duiven,til</i> |
