## Elektrische installaties op laagspanning en op zeer lage spanning (Boek 1 - KB 8/09/2019) - Algemene Directie Energie

📍 Plaats van de inspectie: REUSWEG 1, 1790 AFFLIGEM

📄 Inspectietype: Periodieke Inspectie (6.5)

**BESLUIT: NIET CONFORM**

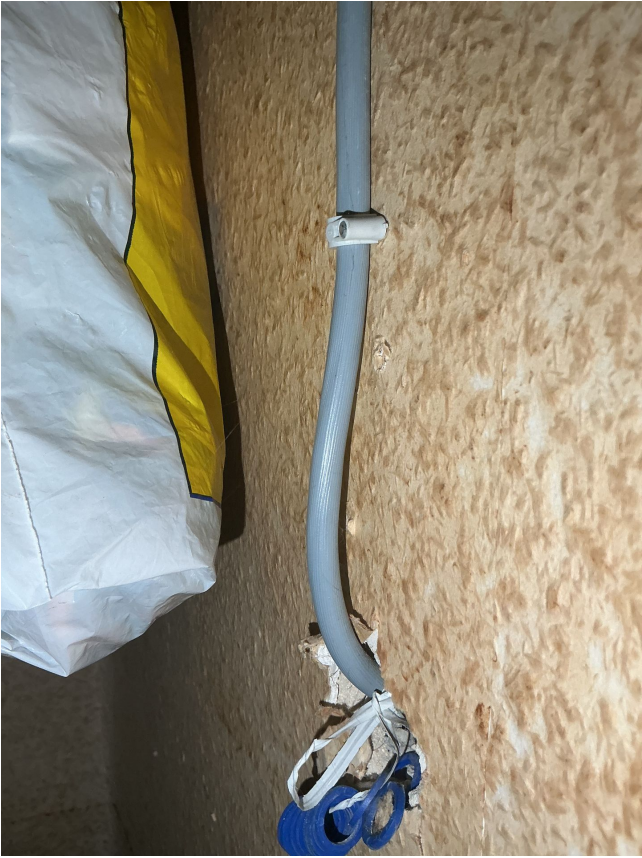
| Label | Foto |
|---|---|
| Infractie | |

| Code | Label | Paragraphe |
|---|---|---|
| 306 | De continuïteit van de bijkomende equipotentiale verbindingen is niet gewaarborgd.<br>Aardingskabel naar metalen constructie van de panelen vertrekt vanuit een klem van de omvormer ( zie foto ), als men omvormer afkoppelt zijn panelen niet geaard. | L1:4.2.3.2. |
